## 0523 停電事件說明

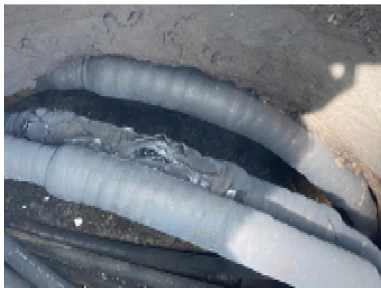
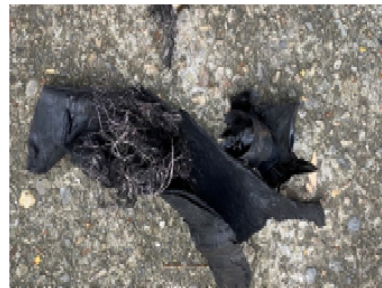
1. 當日凌晨 4:58 設備故障導致區域供電跳脫，台電公司停止送電，當日早上 7:30 本校機電設備維護廠商南區機電公司已派員到達學校並會同營繕組同仁查修線路，供電線路有二部分，一個部分為校內電纜，另一部分為台電公司接到本校變電站之外線。經廠商逐一測試清查停止送電原因，於 9:30 發現外電要接入本校之電纜中間接頭處爆裂損壞(照片 1)。於找出原因之後立即連絡專業廠商進行修繕(高壓設備施工廠商需要具有專業證照，材料吻合度要求較高)，然材料部分經聯絡中南部所有供貨廠商(10:00)，均無符合需求之材料，後終於由台北詢問到有所需之材料，立即請台北廠商搭高鐵將所需材料(照片 2)送至本校，到達學校的時間是下午 4:30。同時，在材料運送期間聯繫廠商先至現場進行損壞區位拆除及測試，廠商於下午 2:00 至校園進行施工，由於現場空間狹小不易施工，施工廠商在材料送至學校之前同步完成相關所需前置作業。

照片 1 電纜中間接頭處遭電流擊穿破損

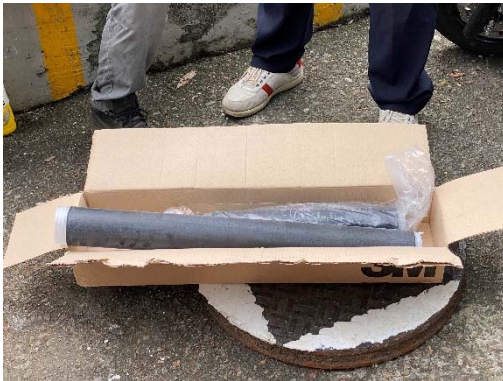
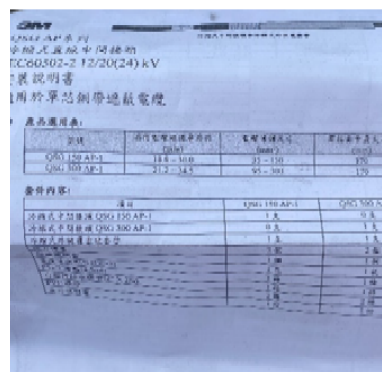
照片 2 坐高鐵送來的電纜接頭

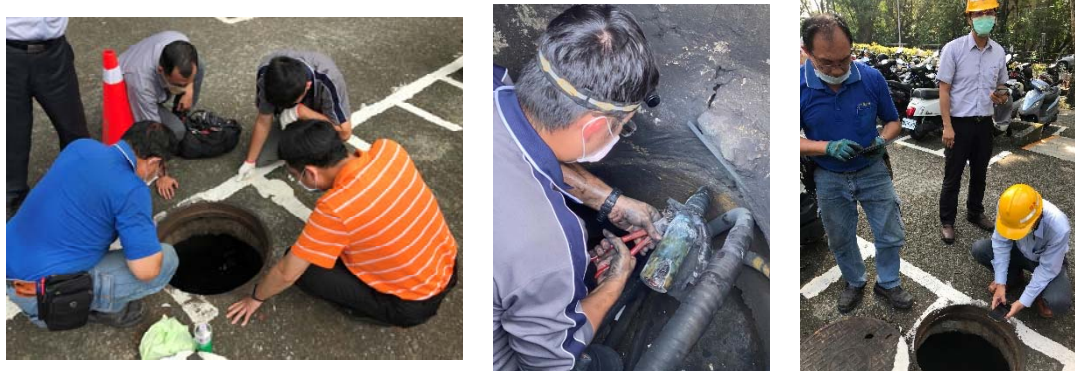
2. 停電期間作為：
  - A. (各)系所及行政大樓之緊急發電機全部啟動，並聯絡廠商隨時補充各發電機之柴油供應。
  - B. 正副總務長、營繕組組長、營繕組機電同仁及維護廠商均於爆管現場清理電纜之督導、協助連絡廠商及採購決策。(照片 3)
  - C. 與教務處聯絡以期能有應變作為，期不影響本校招生面試工作。
  - D. 與台電保持聯絡，台電也派員至現場待命(設備零件更新後需經台電公司

檢查確認安全無虞，才會同意送電作業進行)。(照片 3)

照片 3 本校同仁、機電廠商與台電人員幾乎均於現場待命並預先作業

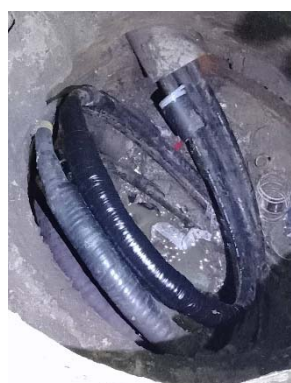
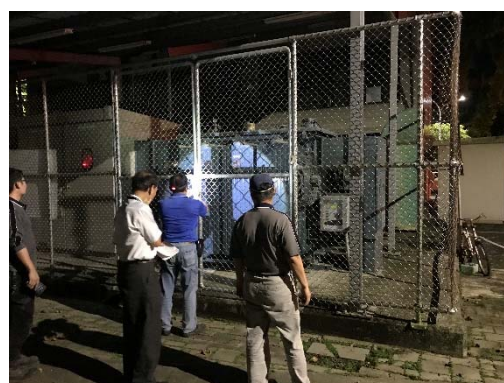
3. 下午 4:30 開始連接電纜作業，維修廠商花了近 2 個小時完成，經檢查測試後，校區於下午 7:15 左右完成供電(照片 4)，高壓設備維護廠商全校巡視用電設備正常後，於下午 8:00 左右確認完成供電。

照片 4 電纜接續完成並經檢查確認安全後校區復電
