學校工作場所災害案例報告 1

使用打火機點燃酒精膏導致左手小臂二度灼傷

學校工作場所職業災害案例報告 2

某大學 土木系材料室 電線走火意外

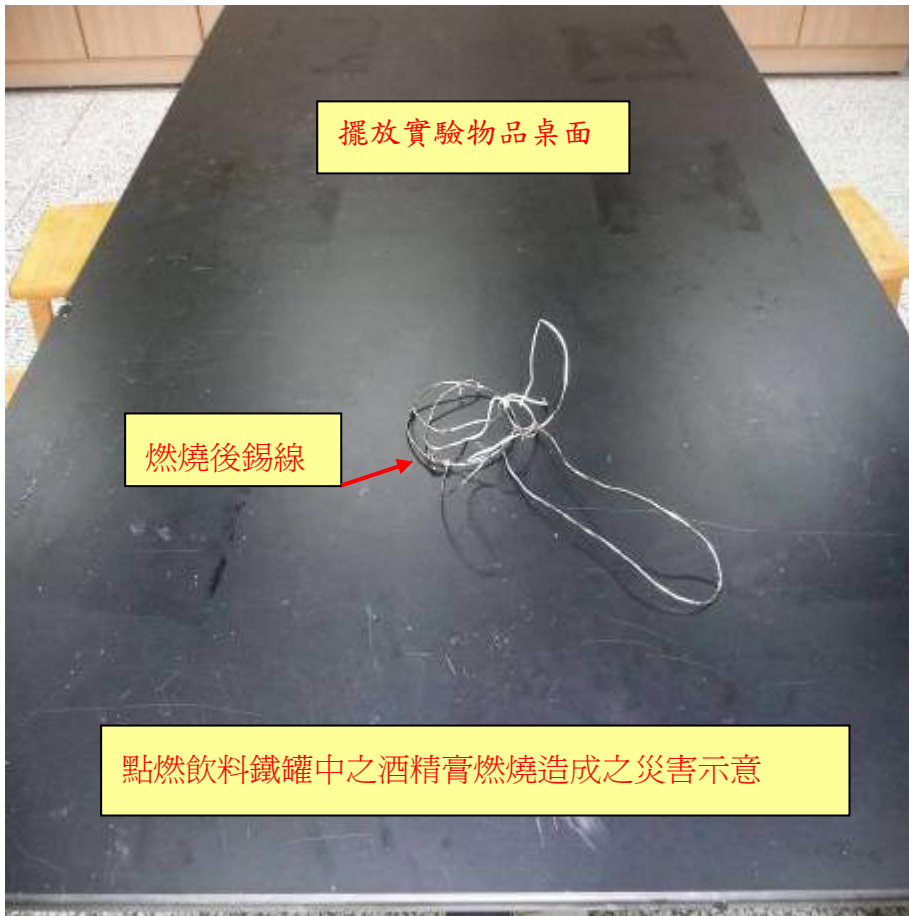
現場災害調查照片

某高級中學學生，從事物理實驗使用打火機欲點燃裝於飲料鐵罐中之酒精膏時，點燃之打火持續侵入盛裝酒精膏之飲料鐵罐內，瞬間引燃產生類似氣爆現象，造成學生左手小臂二度灼傷。

1. 直接原因：瞬間引燃產生類似氣爆現象，導致學生彭○○左手小臂被灼傷。

不安全動作：手持燃點之打火機持續侵入盛裝酒精膏之飲料鐵罐內。

1. 制訂實驗室安全作業標準，檢討實驗使用器材是否符合安全衛生規範。

2. 加強安全教育宣導。

3. 實施實驗室動火管制。

4. 執行實驗前之危害告知。

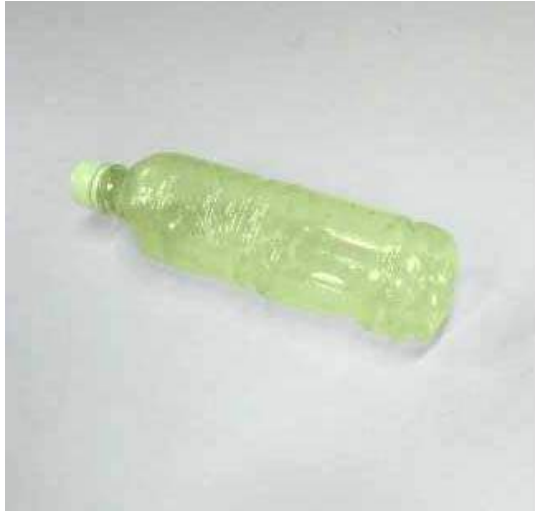
- (1) 首先將市售飲料之空保特瓶內裝入 200cc 水，再將數粒之乾冰從瓶口投入水中，乾冰即沉入瓶底，再將瓶蓋旋入，放倒於桌面後手鬆開。（如圖一所示）
- (2) 因瓶蓋未旋緊，導致乾冰之氣體從瓶口逸出。（如圖二所示）
- (3) 依據 A 老師敘述：A 老師半蹲用雙手欲再將瓶蓋旋緊時，突然瓶底爆裂，其氣體除向前方噴出外，並噴向後方（如圖三所示），A 老師因有戴眼鏡，但高壓之空氣仍噴向嘴部，致嘴唇受傷，及門牙脫落事故。

圖一
保特瓶裝入水及乾冰後放回桌面

1. A 老師做乾冰對保特瓶破裂之實驗，預計有氣體噴出，但低估壓力之威力，宜加強安全衛生教育訓練。
2. 做任何實驗均應使用個人防護具，以確保人員安全。
3. 嗣後做實驗時應先執行工作安全分析並研訂書面安全標準作業程序。

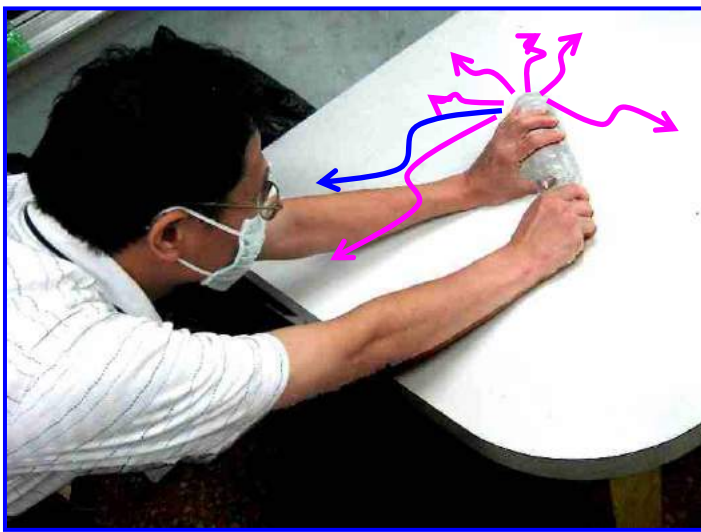
圖三 保特瓶底部破裂氣體擴散

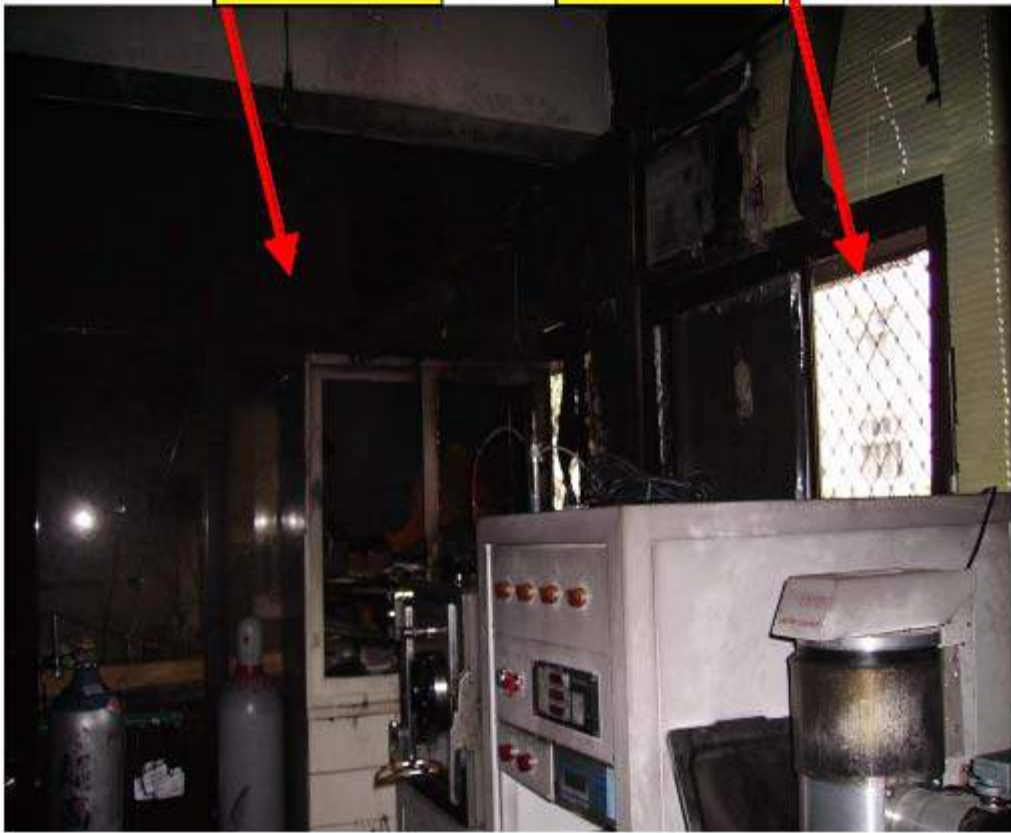
窗戶燒燬情形

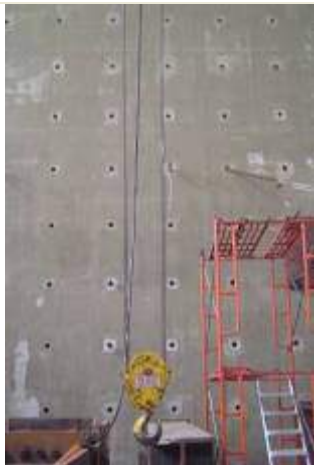
起重機鋼索因鋼樑撞擊而損傷

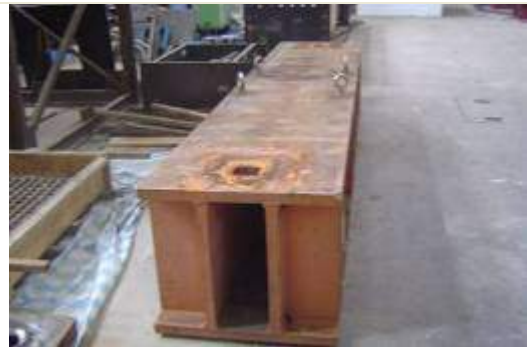
掉落之鋼樑(右上角因撞擊缺損)

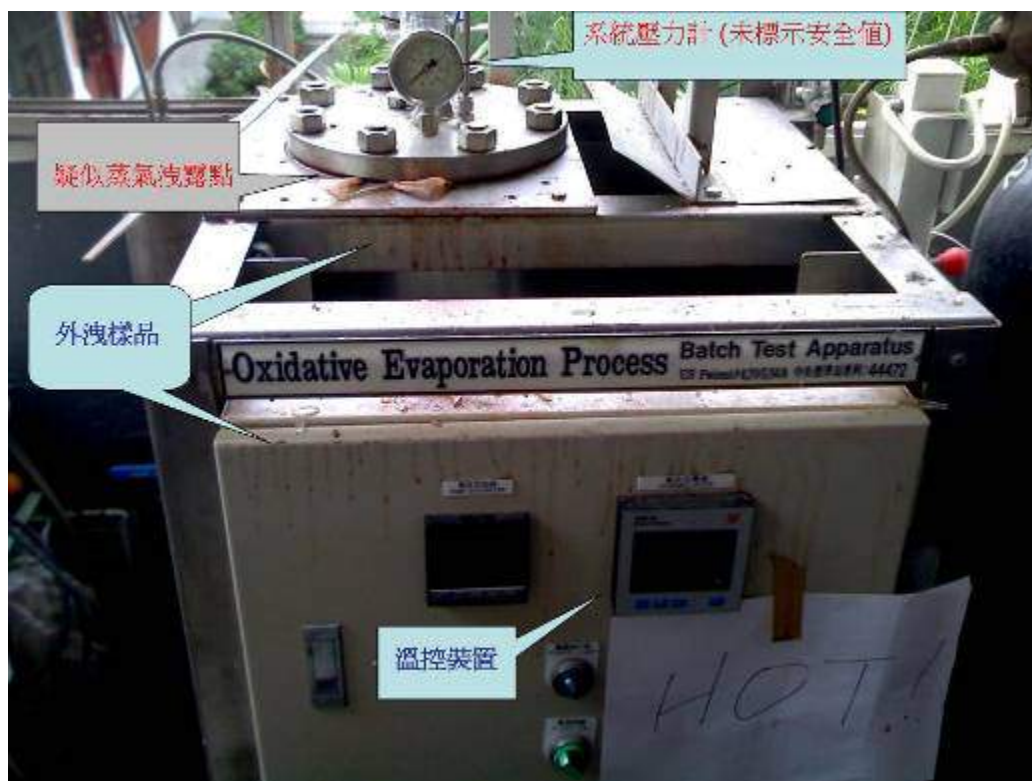
本事故之確切原因無法確定，研判應為系統接合墊片，因遭樣品影響，失去承受力量，造成洩漏，但設備缺乏安全裝置，為導致事故結果擴大之主因。

引發本事故之氧化蒸發設備模組(如箭頭)- 注意:實驗室窗戶及遭易碎設備濺波及

1. 壓力設備加裝緊急排放安全裝置(如安全閥、破裂盤)。
2. 設備之系統壓力計，標示安全值，提醒人員注意。
3. 對於有加熱易燃性液體的裝置，應確保其加熱裝置正常。
4. 對於因加熱液體而會產生高壓的壓力容器，應裝有高溫保護裝置(如 HH 切斷加熱裝置)。
5. 系統接合處使用之墊片，應考慮與實驗樣品之相容性，並定期檢查更換，以確保系統之密閉性。

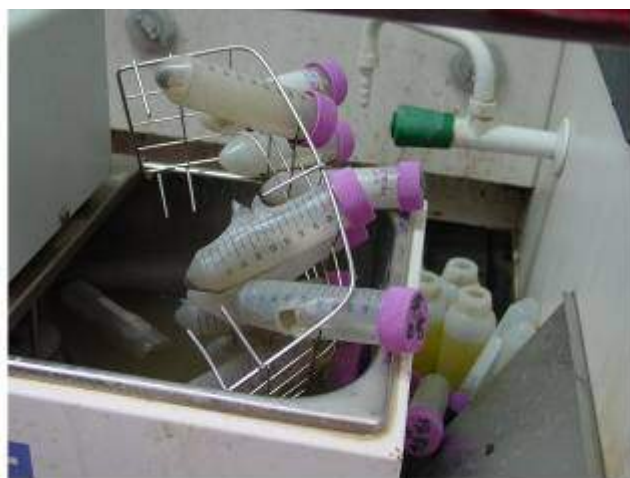
- (1) 該實驗使用高濃度(30%)之 H₂O₂ 進行反應，易產生氣體(壓力上升)，如設備密閉（蓋子栓緊）時，氣體無法逸出，導致設備爆裂。

發生事故之現場
(箭頭處為肇事之設備)

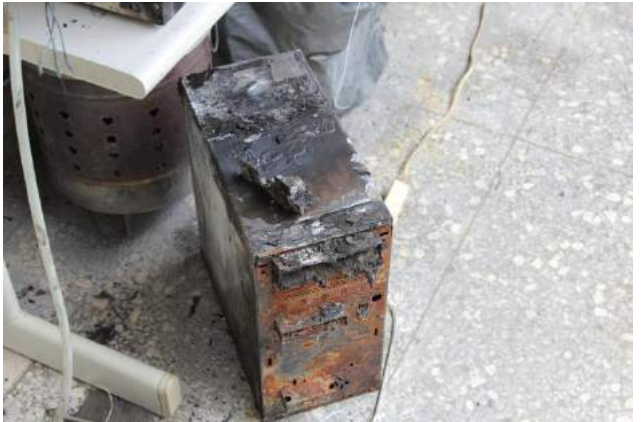
6. 燒毀之電腦

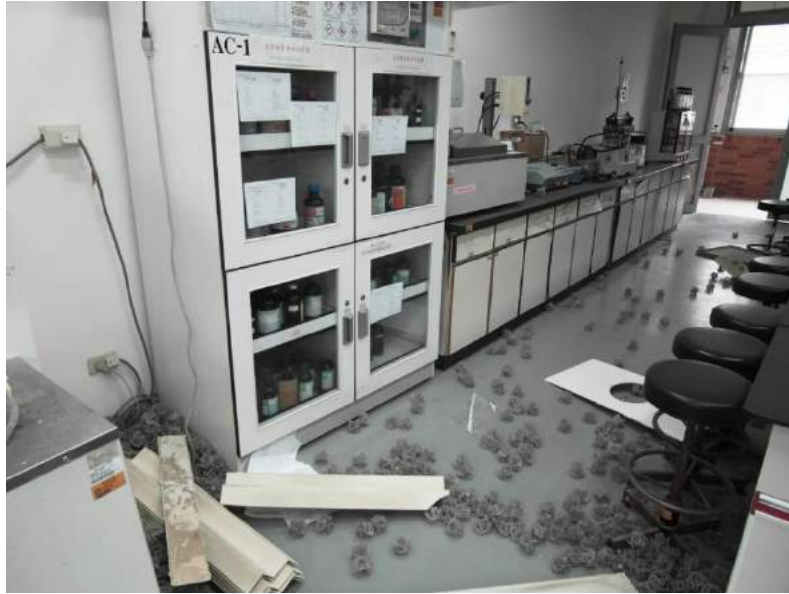
圖 3 為爆炸破裂物件四處飛散實景。

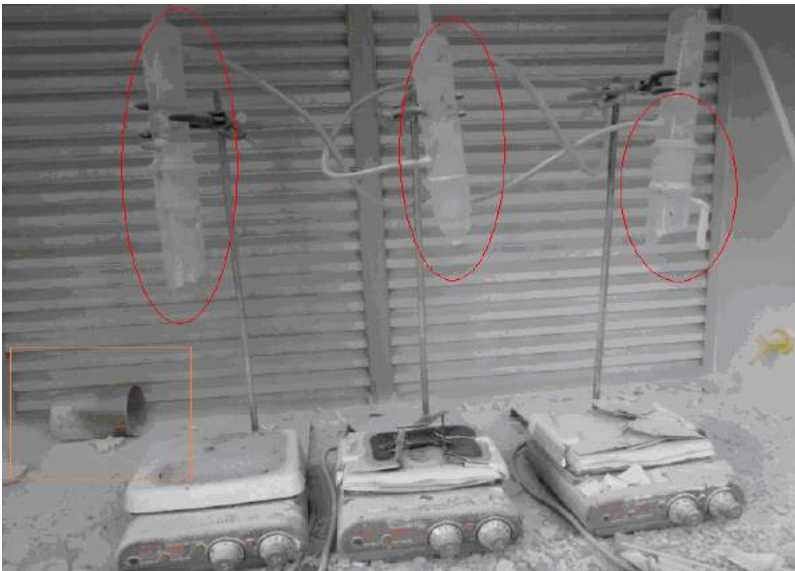
圖 4 為三組索式萃取裝置之虹吸管與接收瓶皆已破裂，玻璃碎片散落四周。左後方為回收乙醚時所使用之燒杯，尚未破裂。

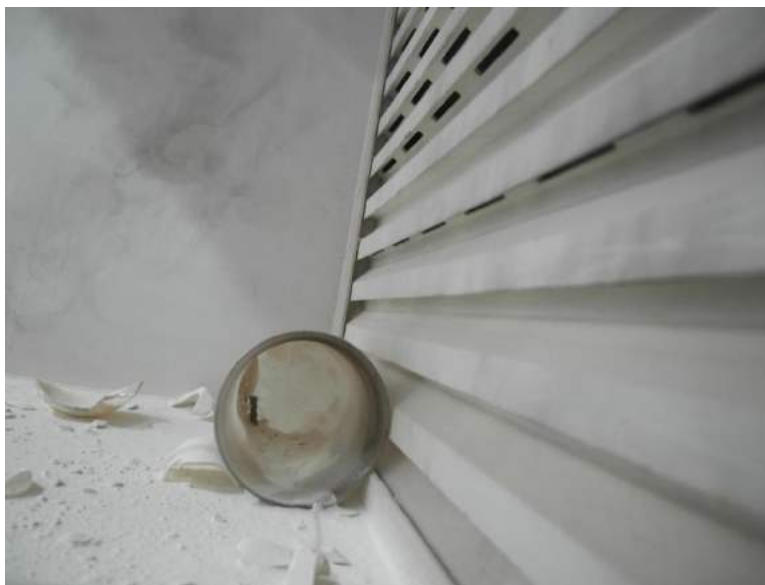
圖 5 為抽風櫃裡的回收乙醚之燒杯。

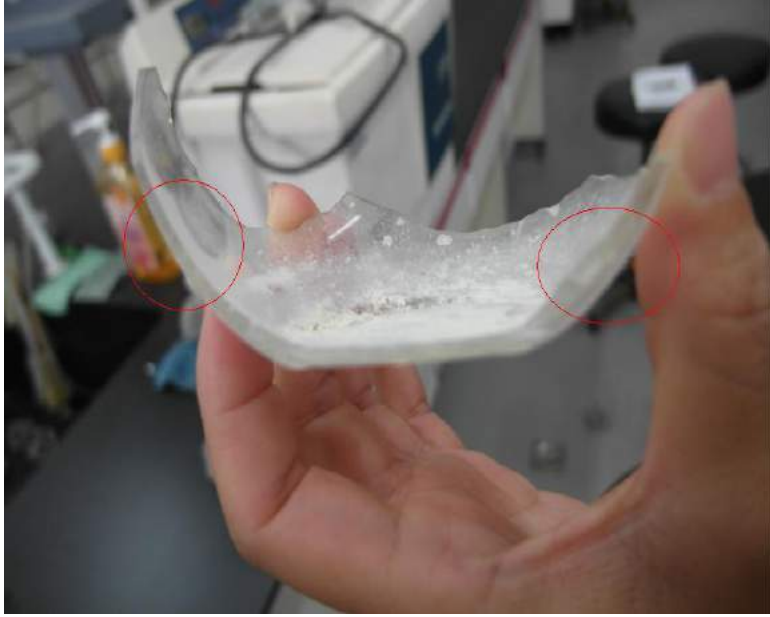
圖 6 為索式萃取裝置的平底接收瓶，其厚度不均易造成受熱效果不同而破裂。

(3) 索式萃取時，宜採用圓底接收瓶，且接收瓶不宜直接放置加熱器上加熱，否則容易碰撞或受熱不均而造成破裂。

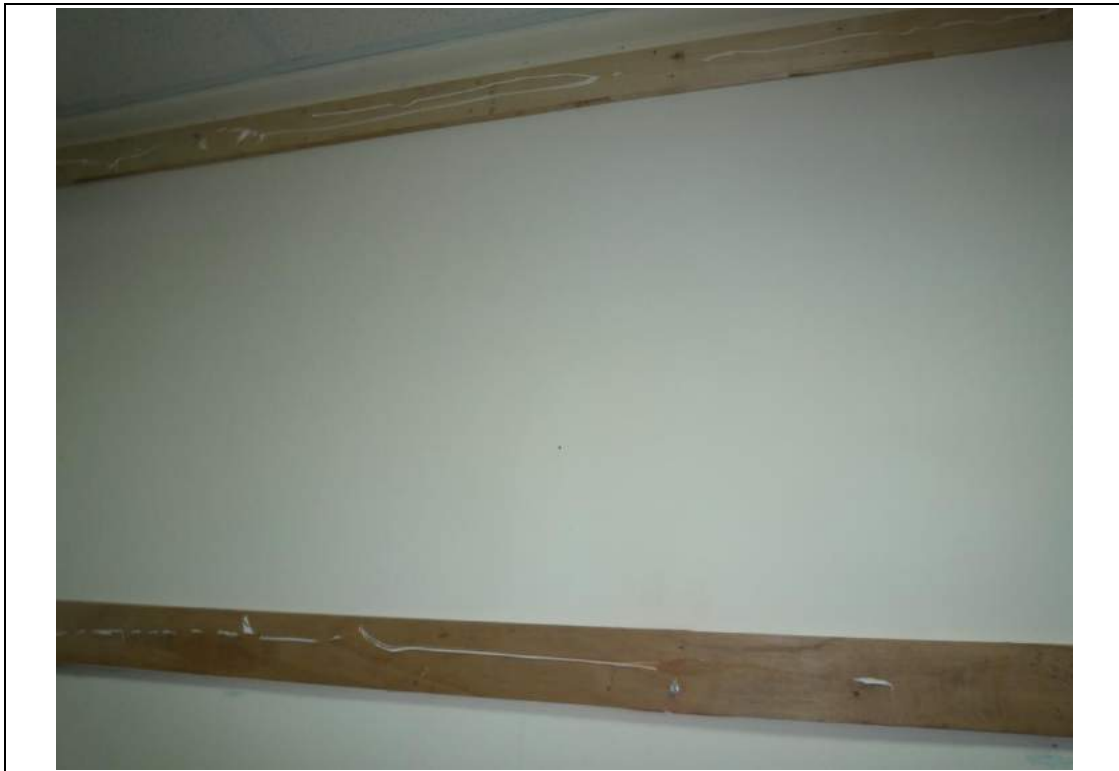
圖一：吊櫃懸掛處

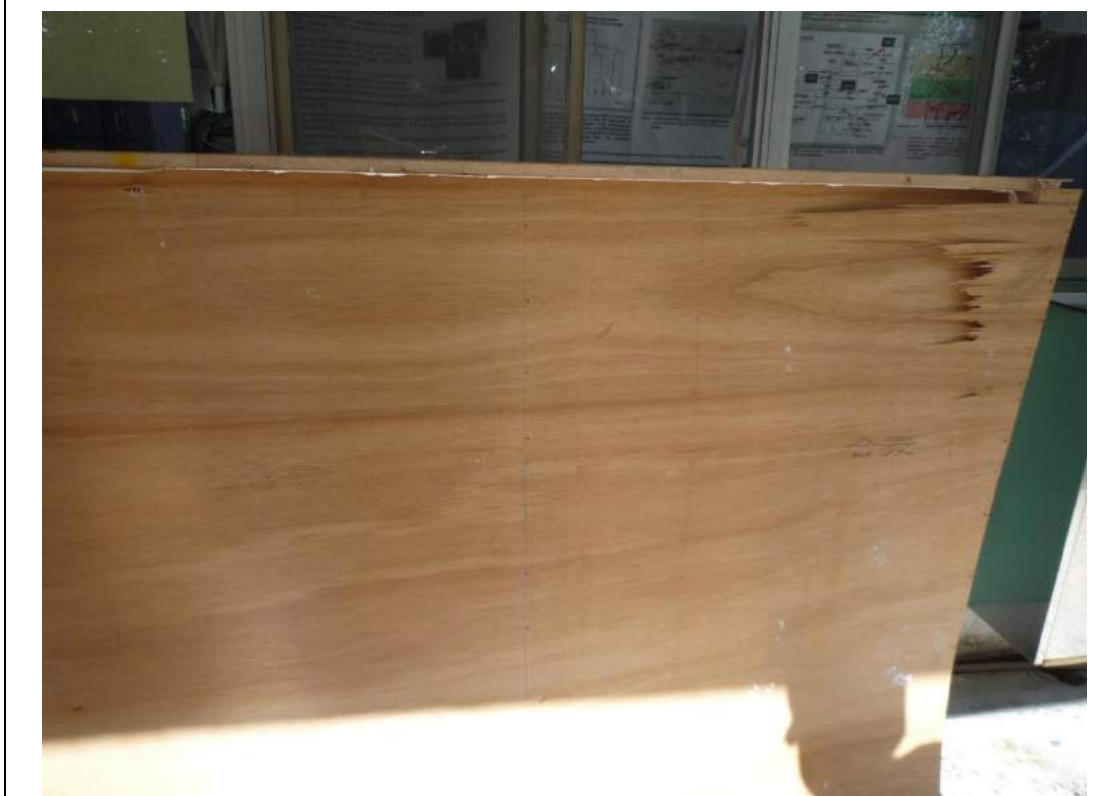
綜合分析：老舊吊櫃固定強度不足掉落，導致實驗桌上乙酸乙酯溶液瓶傾倒與破裂，產生乙酸乙酯外洩。此事件無人員傷亡。

1. 直接原因：吊櫃掉落造成乙酸乙酯溶液瓶傾倒與破裂。

圖二：掉落之吊櫃

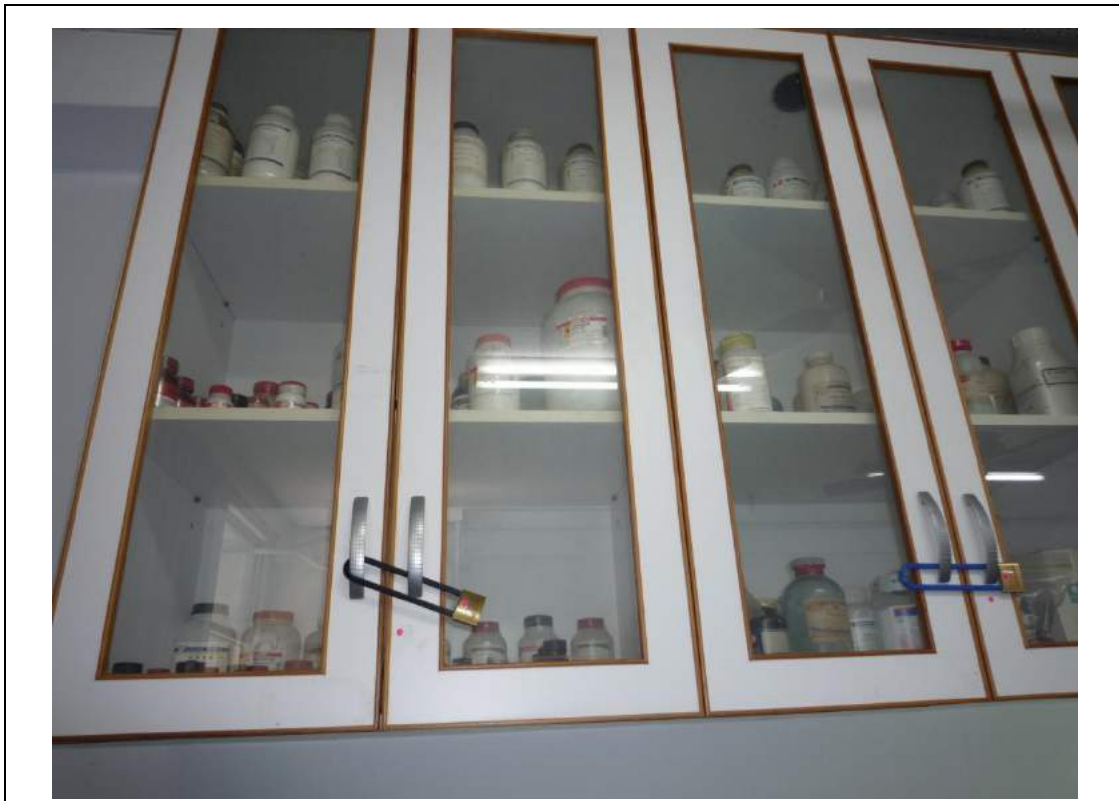
圖三：校內現有相同之吊櫃

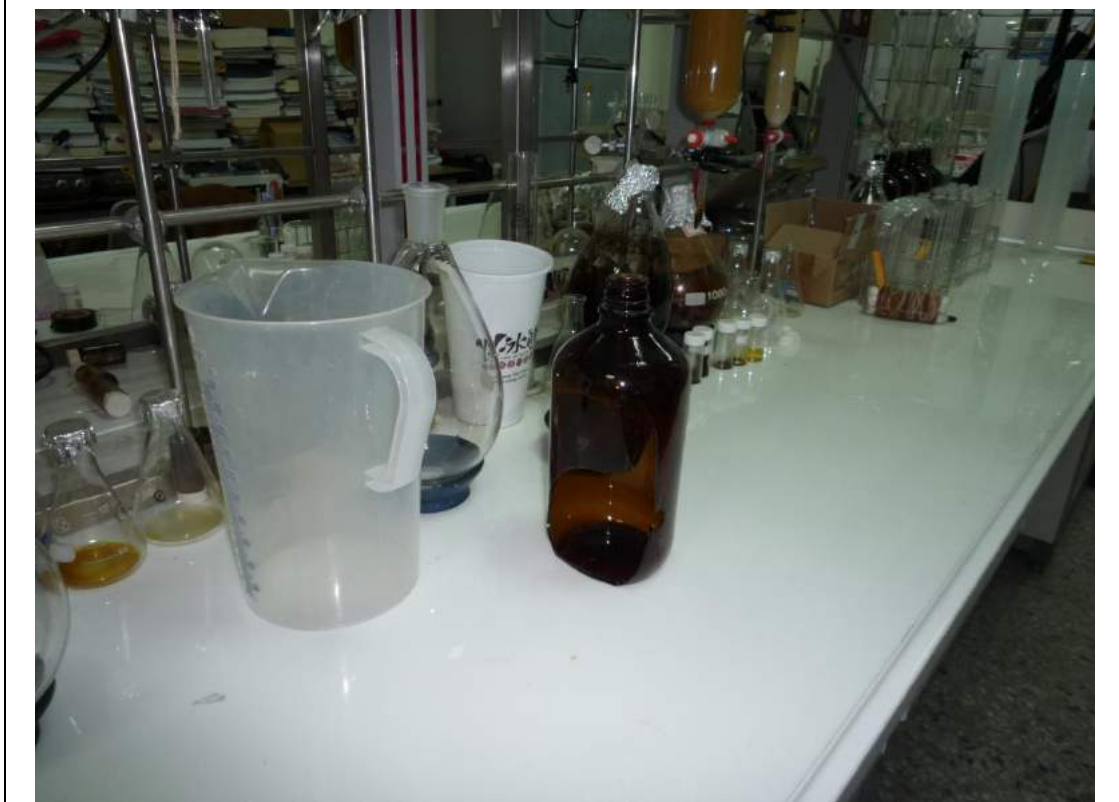
圖四：破裂的乙酸乙酯瓶

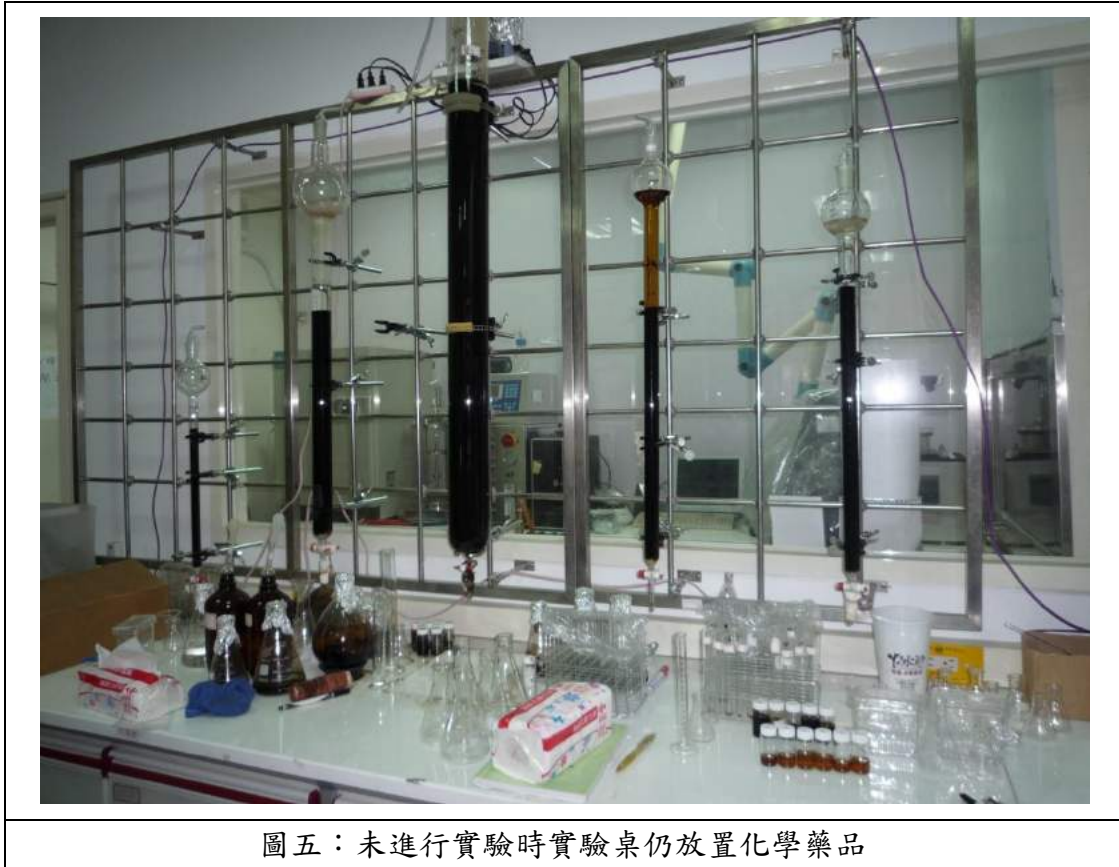
圖五：未進行實驗時實驗桌仍放置化學藥品

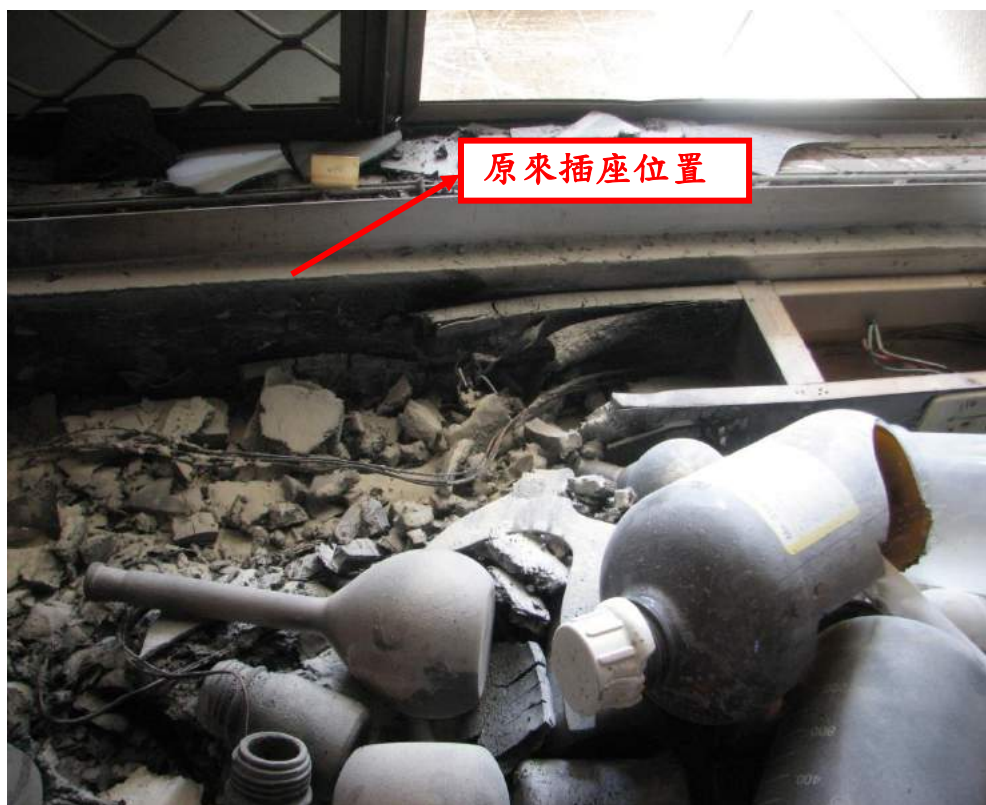
圖一 插座毀損狀況

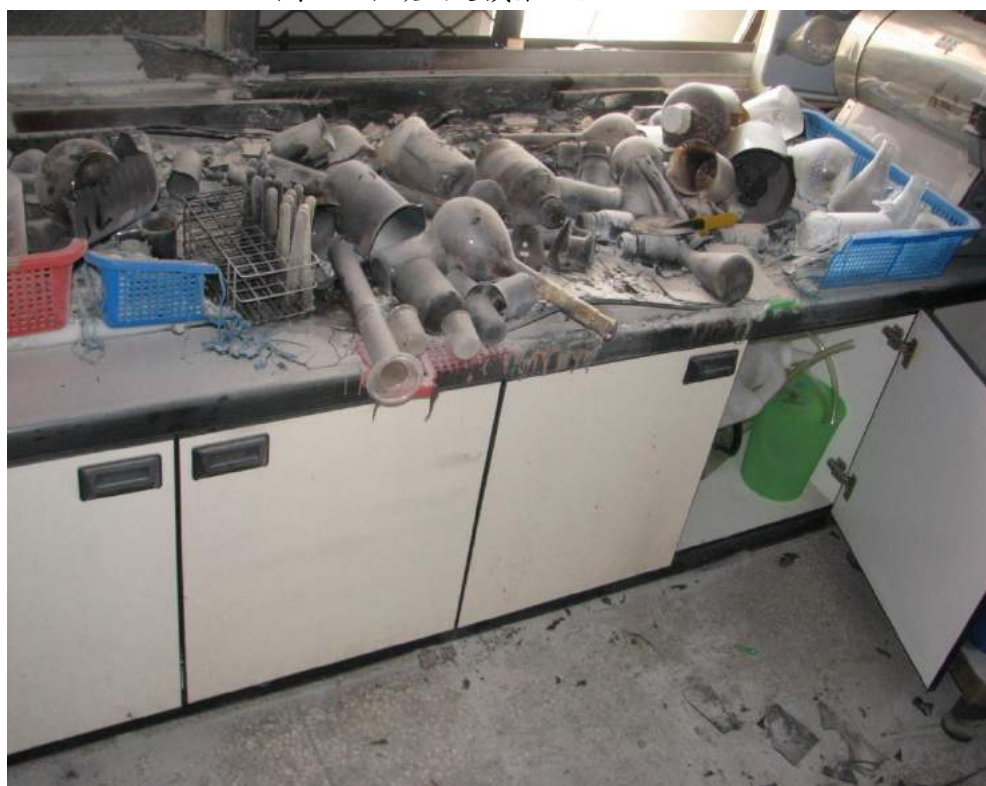
圖二 損毀之實驗桌、燒杯與試管之玻璃容器

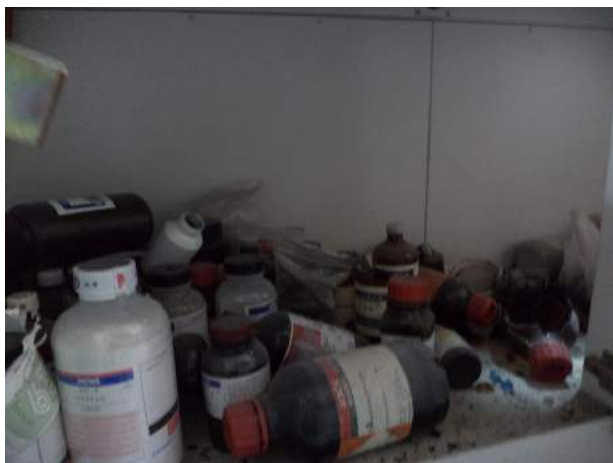
排氣櫃下方因爆炸炸穿導致下方藥品瓶破損

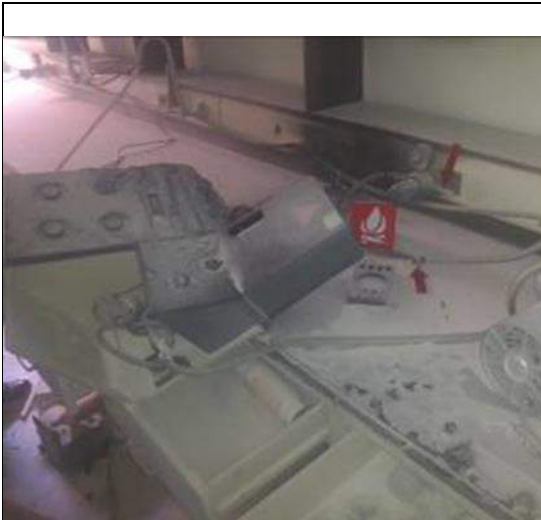
圖 1.經鑑識疑似起火點(此點為瓦斯管脫落可能氣體洩漏點)

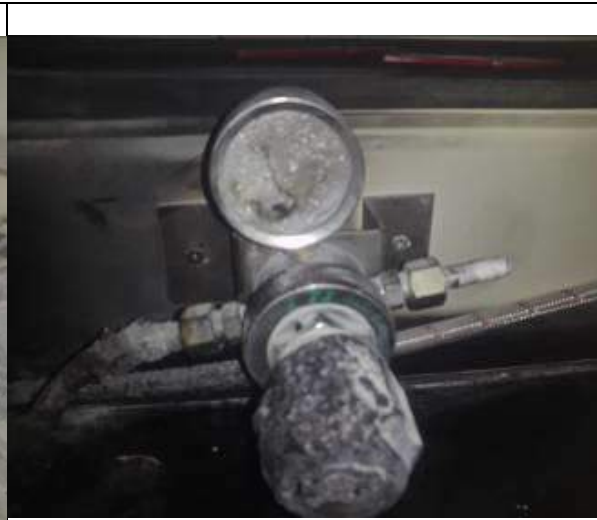
圖 2.瓦斯管路接頭纏有止水帶，更易鬆脫

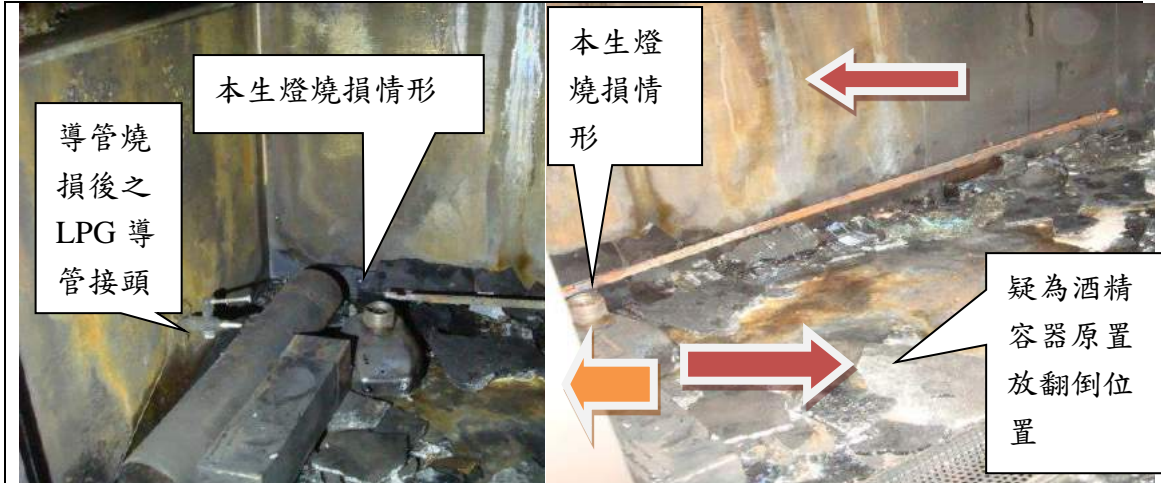
圖 1 疑似起火點(此點為供應本生燈之瓦斯管燒損後可能氣體洩漏點)

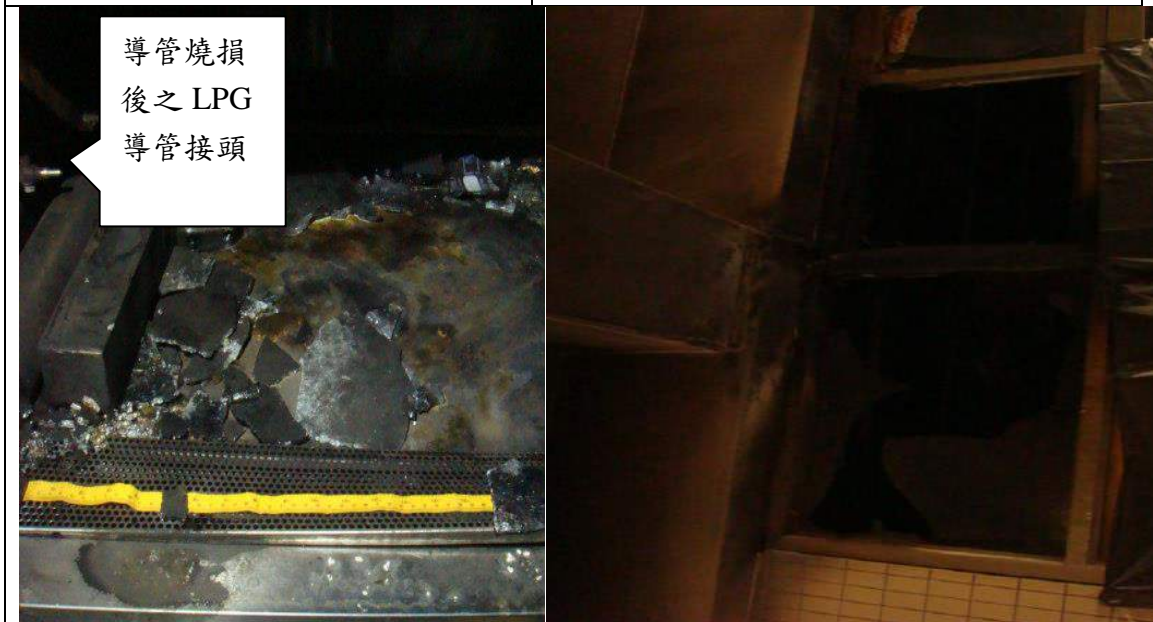
圖 3 疑似起火點(此點為瓦斯導管燒損後自 5 公斤鋼瓶出氣及造成噴焰續燒可能氣體洩漏點)

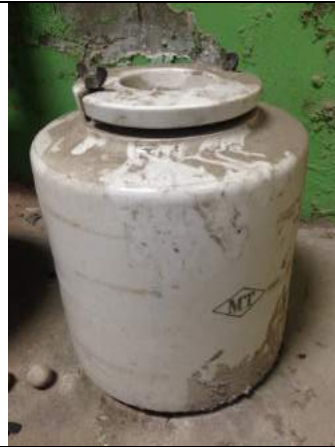
7-球磨鉢蓋及鉢體上方破裂碎片
