集集攔河堰堰面磨耗材料之探討

研究動機與目的

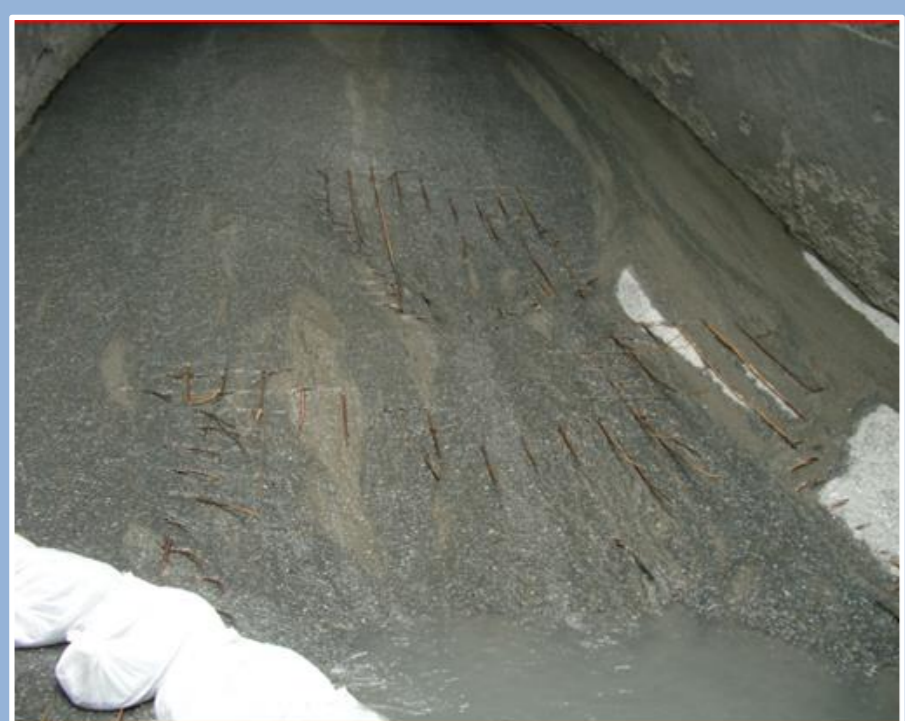
耐磨層磨損沖刷後鋼筋外露

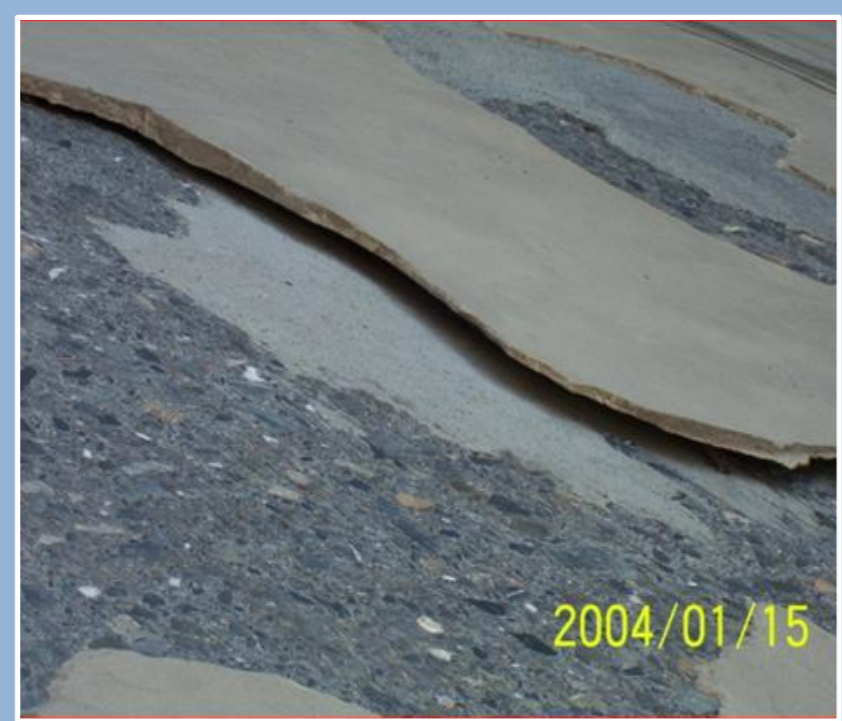
環氧樹脂破壞情形

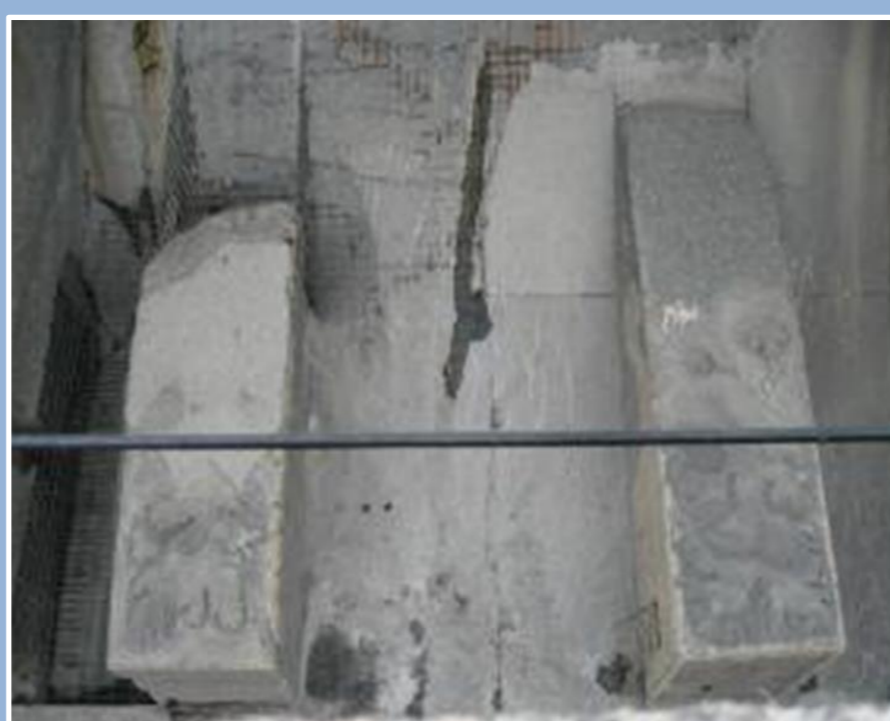
射檻處遭受撞擊後之沖刷坑

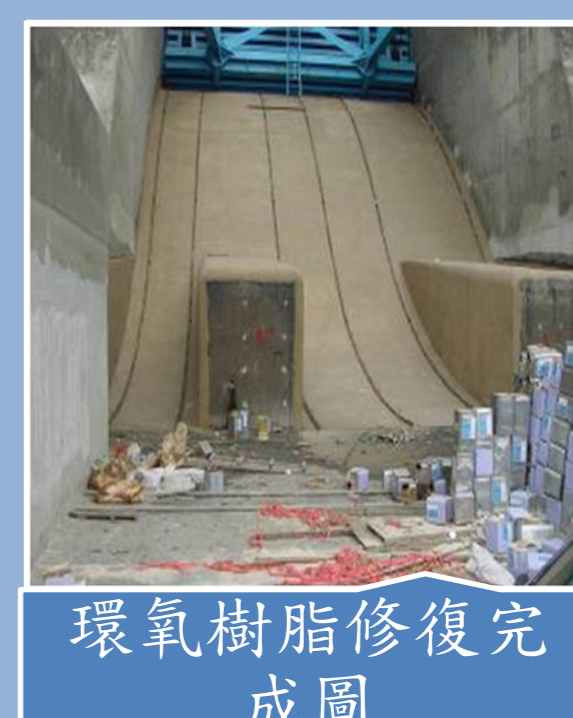
- 以環氧樹脂全面性修復
- 環氧樹脂因與混凝土熱膨脹係數不同，有局部龜裂脫落現象

環氧樹脂修復完成圖

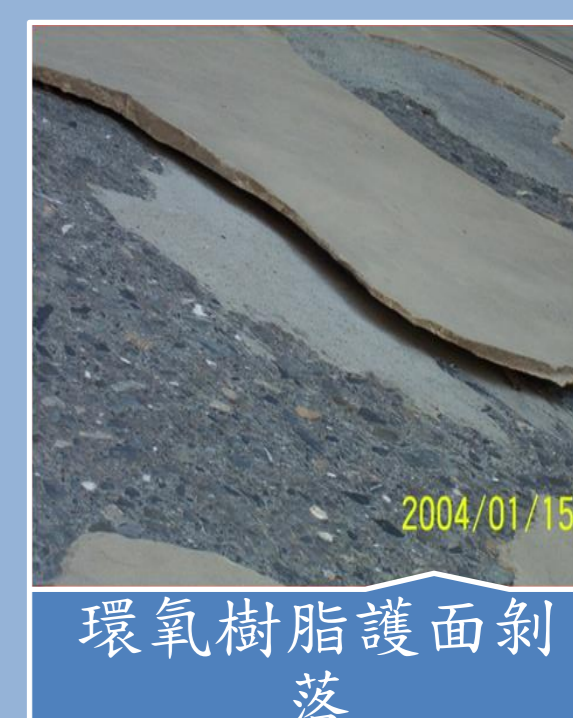
環氧樹脂護面剝落

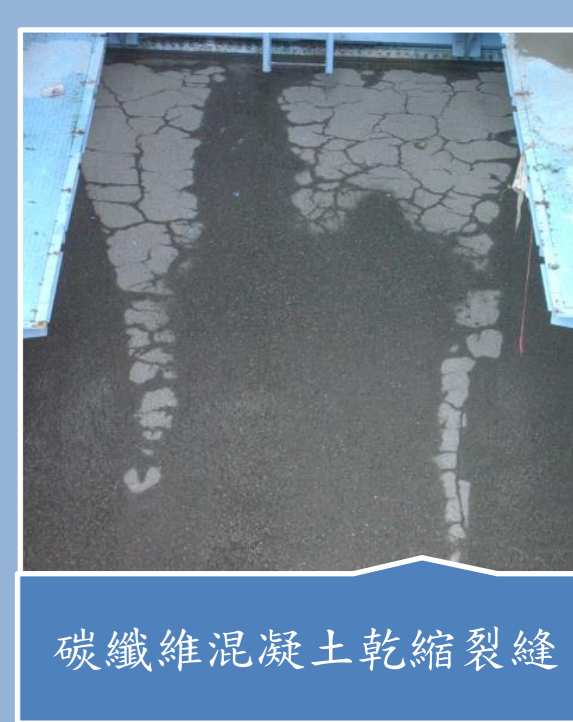
碳纖維混凝土乾縮裂縫

- 4道排砂道進行砂灰添加粗細鋼纖維、碳纖維、聚丙烯纖維等4種
 $840\text{kgf}/\text{cm}^2$ 混凝土材料測試
- 考量施工性與耐磨性，以砂灰碳纖維混凝土為最佳修復材料

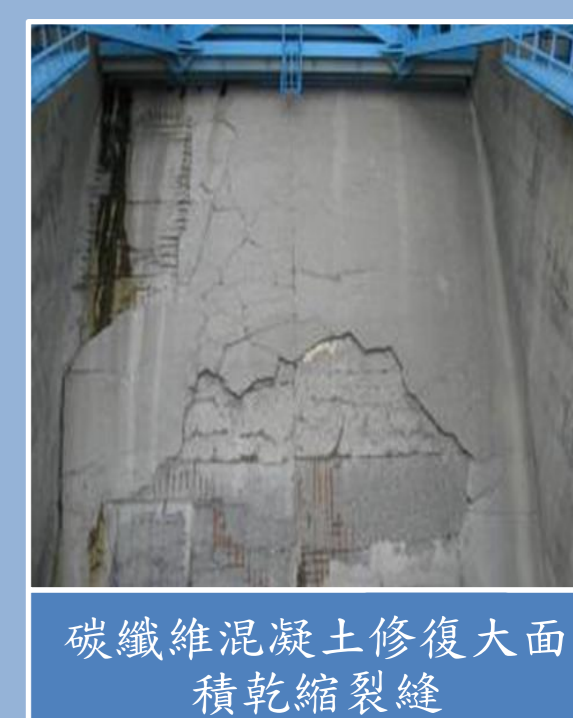
- $840\text{kgf}/\text{cm}^2$ 砂灰碳纖維混凝土進行溢洪道與排砂道全面修復
- 有乾縮裂縫情況發生
- 歷經卡玫基、辛樂克、莫拉克等颱風超過10000cms洪水

碳纖維混凝土修復大面積乾縮裂縫

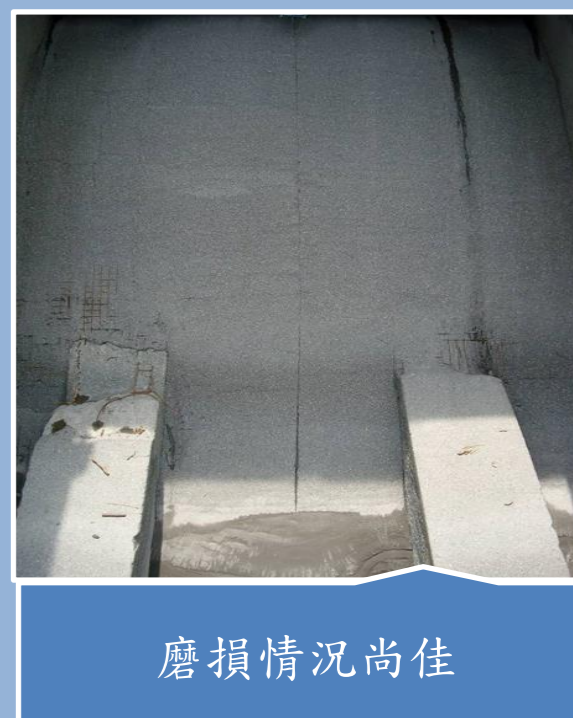
磨損情況尚佳

- 以 $840\text{kg}/\text{cm}^2$ 混凝土來對堰面進行修復，修補厚度增為20公分
- 以滑動模板、點焊鋼絲網進行修補

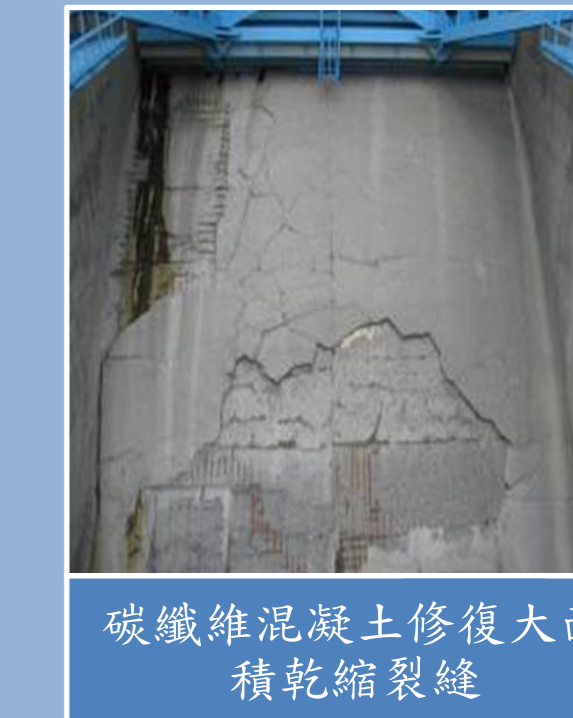
- $840\text{kgf}/\text{cm}^2$ 砂灰碳纖維混凝土進行排砂道修復
- 乾縮裂縫情形有改善
- 耐磨強度降低

碳纖維混凝土修復大面積乾縮裂縫

高強度砂灰混凝土的強度十分優異，但相較一般混凝土更容易產生乾縮裂縫，工程單位調整配比後須加厚耐磨層，並全面植筋，施作時搭配滑動模板，雖強度略降，可使混凝土表面更加緻密，抗磨損能力上升，延長修補間期。碳纖維砂灰混凝土較砂灰混凝土有最佳的抗衝擊能力，其自主性收縮常衍生相當程度的乾縮裂縫，會影響其抗磨能力，減少裂縫的滋生是往後乃膜層設計的方向。
