109年學校實驗(習)場所重大災害案例宣導

操作高壓釜不慎遭水蒸汽燙傷事故

操作機械遭滾輪夾捲事故

實驗室遭化學品灼傷事故

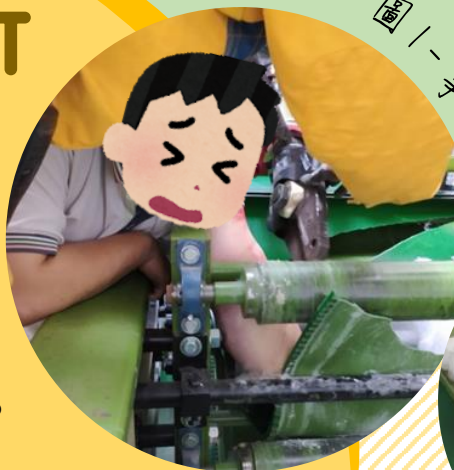
A生於實習教學工廠操作機械設備，為避免相關人員進入滾輪或輸送帶之作動區，設有透明之玻璃護圍，惟A生站立於操作平台，側身跨越過玻璃護圍，且於滾輪作動下進行清棉作業，致左手臂遭搖屏滾輪捲入夾傷。

滾輪輸送區雖設置玻璃護圍，但高度不足或未完全封閉，仍可跨越護欄進行滾輪之清棉作業。

圖1-事故現場

- 一、應落實相關安全衛生規定之執行及教育訓練，提高學生之安全意識。
- 二、以護圍完整封閉該滾輪作動區，其應設計相關之互鎖(interlock)裝置，如極限開關(limit witch)。
- 三、部分區域可設置光柵式安全感應裝置，異物進入機器設備之作動區，則斷電停止運轉，感應裝置需確認正常作動時，可被啟動。
- 四、該設備之安全作業程序為雙人作業，但維護、保養或除錯時，其電源應建立上鎖(lock)、貼標示(tag)與試運轉(try)之安全管控機制。

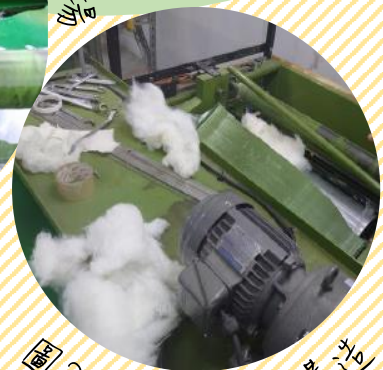
清理機台棉屑時，被搖屏滾輪夾傷。

圖2-搖屏滾輪構造

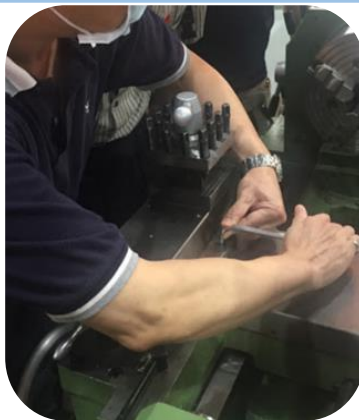
A生於實驗工場操作車床，機器為停機狀態，為加工工件變更安裝角度，需拆卸工件夾具台固定螺絲，以右手持內六角扳手插入內六角螺絲，握緊扳手朝前推，因扳手與螺絲接觸面滑脫，造成右手小指撞擊夾具固定台致小拇指韌帶斷裂。

圖1-操作內六角扳手正確動作

- 一、強化各實習場所與特定作業之安全分析，並訂定個別之工作守則。
- 二、由於該作業有經常開啟螺絲之必要，作業時先將螺絲用手施力拍鬆再旋下較安全。
- 三、加強鐵屑清除，可提供清理螺絲孔工具，如磁鐵或刷子等，置於學生方便取得之處。
- 四、張貼海報或相片，加強特定作業(扳手操作)之危害告知。
- 五、張貼海報或相片，加強扳手正確操作細部要領之告知。

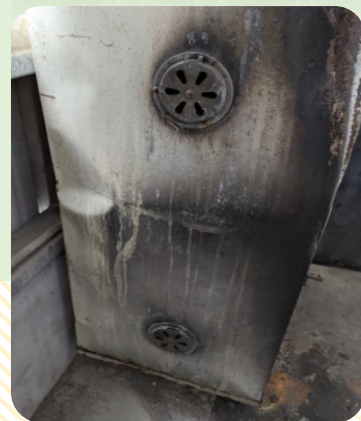
- 一、直接原因：操作開關時，開關斷路瞬間火花引起有機氣體爆炸致受傷。
- 二、間接原因：
 - (一)不安全行為：
 - 1.更換與往常實驗不同之烘箱，並未確定其通風換氣是否良好。
 - 2.人員對火災爆炸知識不足，未能預期瀝青類物質高溫時可能產生大於燃燒下限之可燃蒸氣。
 - (二)不安全條件：烘箱通風不佳，無法有效排出烘乾時產生之可燃性蒸氣。
- 三、基本原因：
 - (一)實驗設備與實驗作危害、作業安全分析，仍有待加強。
 - (二)實驗作業之教育訓練與危害告知，仍有待加強。

烘箱之側面上下通風孔，通風不佳

- 一、加強高風險作業本質危害辨識之告知與教育訓練。
- 二、強化各實習實驗場所與實驗作業之安全分析，並訂定SOP。
- 三、後續再行購買烘箱時，烘箱之排氣孔位置、氣流走向等，建議考量工業通風之設計，加強實驗裝置之換氣效果，維持VOC濃度於LEL以下。
