# 防範一氧化碳中毒 居家安全宣導

報告單位：嘉義市政府消防局

主講人：嘉義市政府消防局

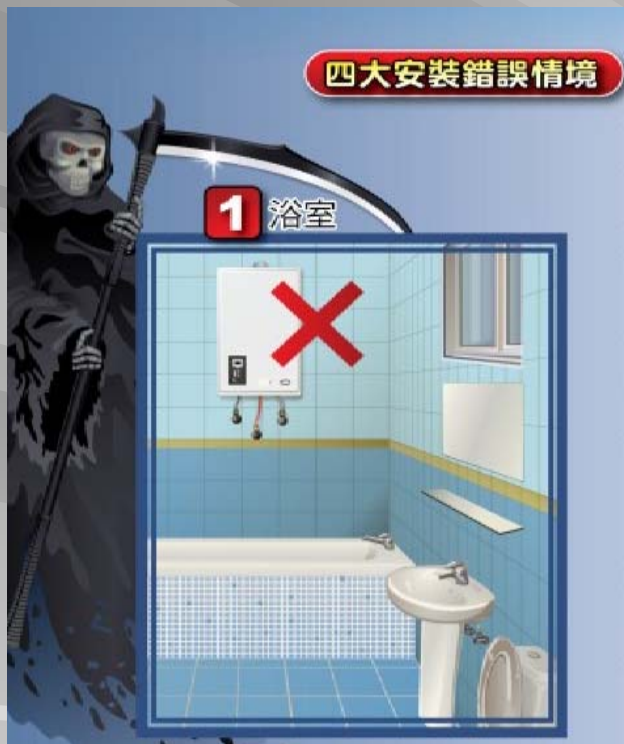
(一) 安裝於浴室

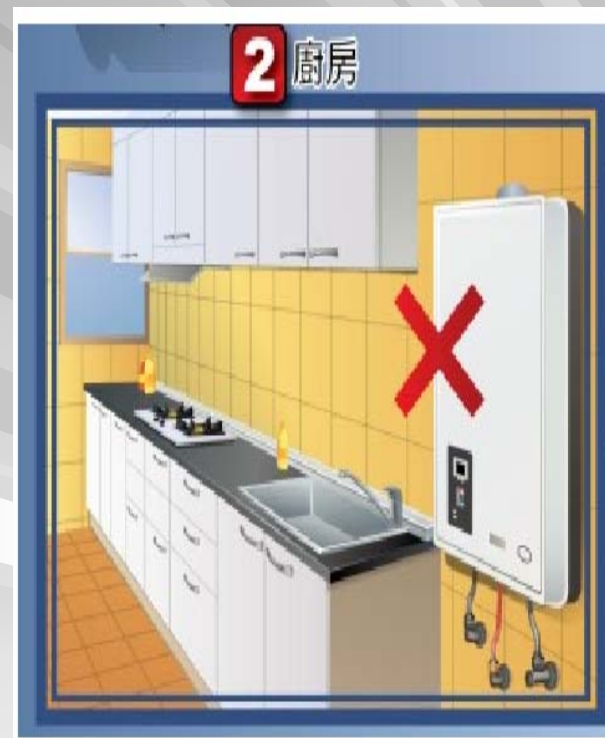
(二) 安裝於廚房

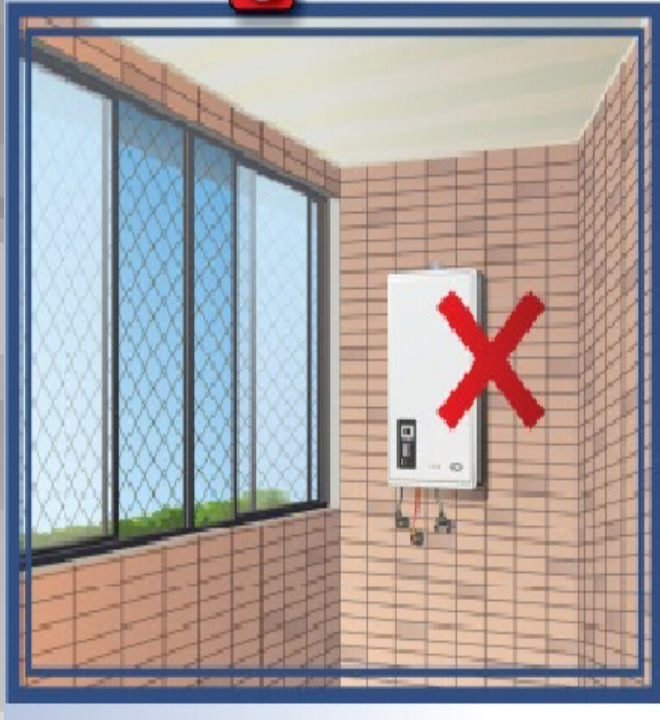
**3** 加裝窗戶的陽台

(三) 加裝窗戶的陽台

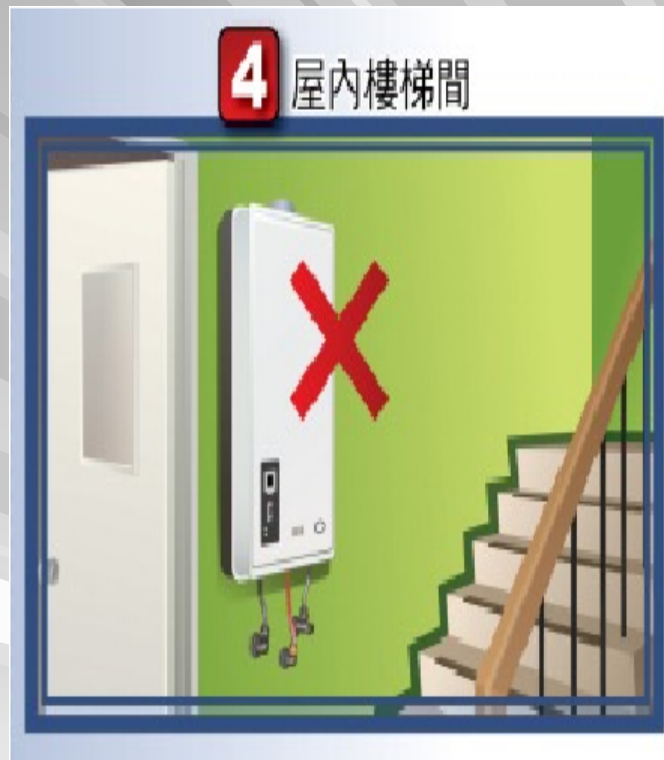
**4** 屋內樓梯間

(四) 屋內樓梯間

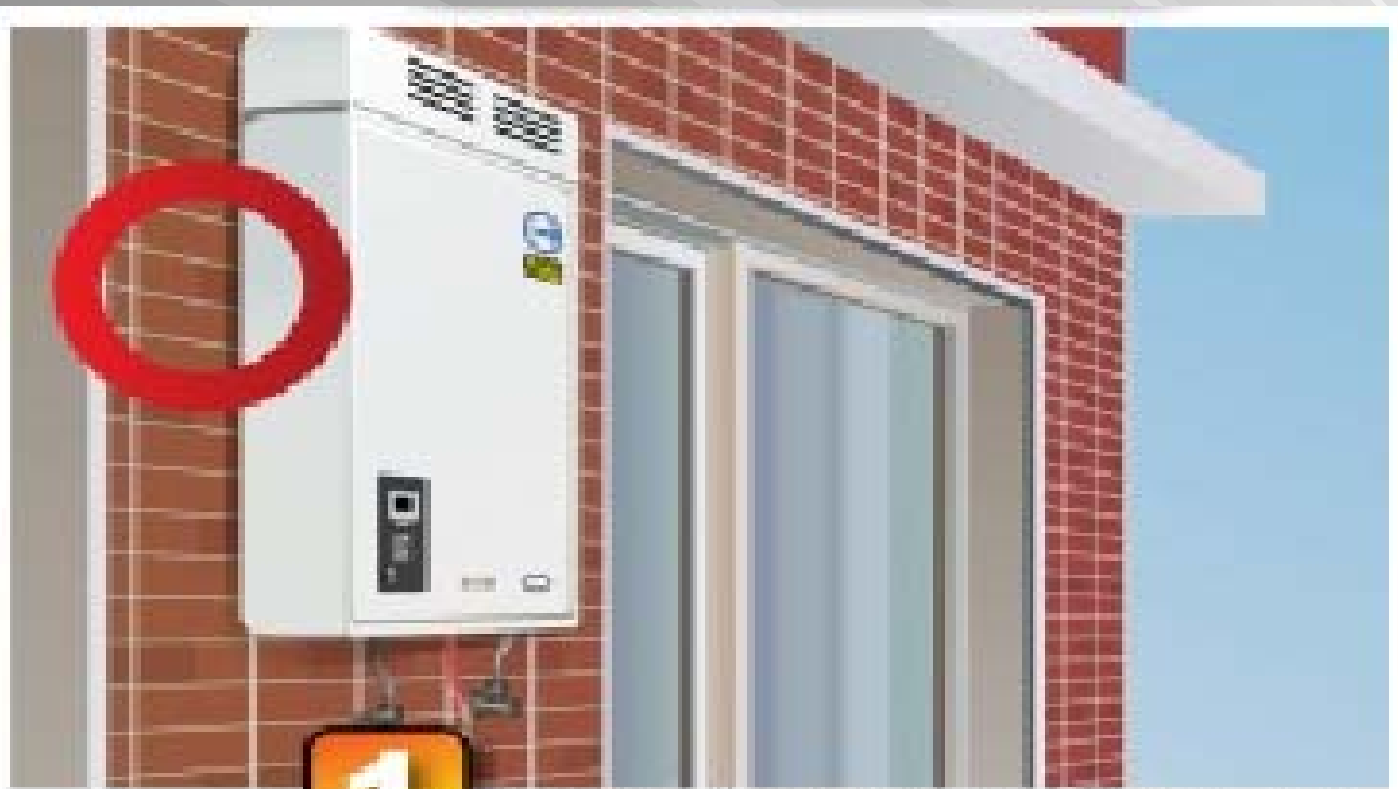
1

遷移或更換熱水器至屋外

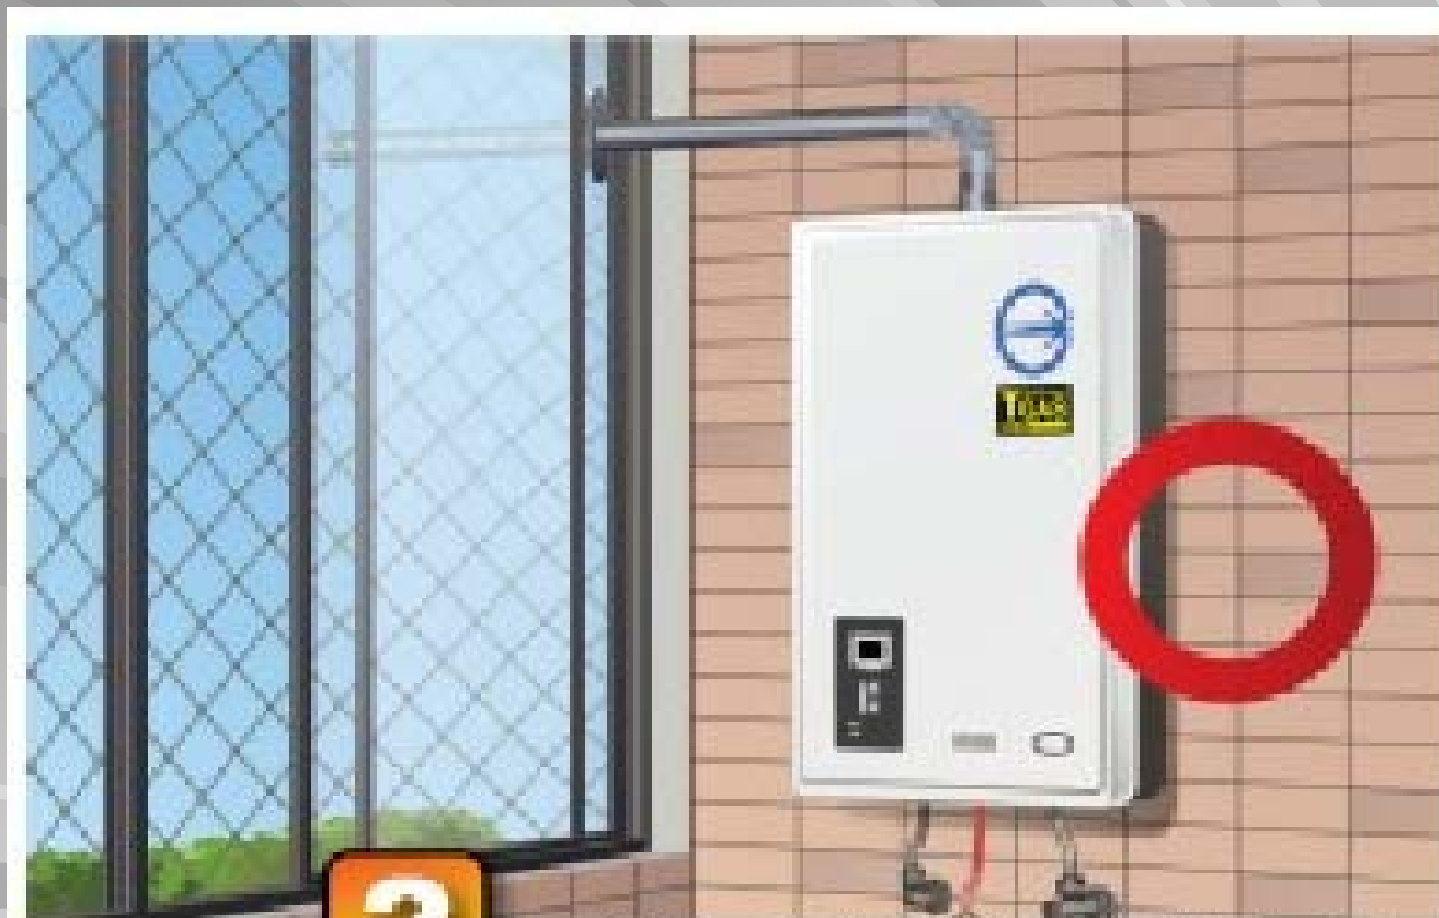
2

更換為強制排氣式熱水器

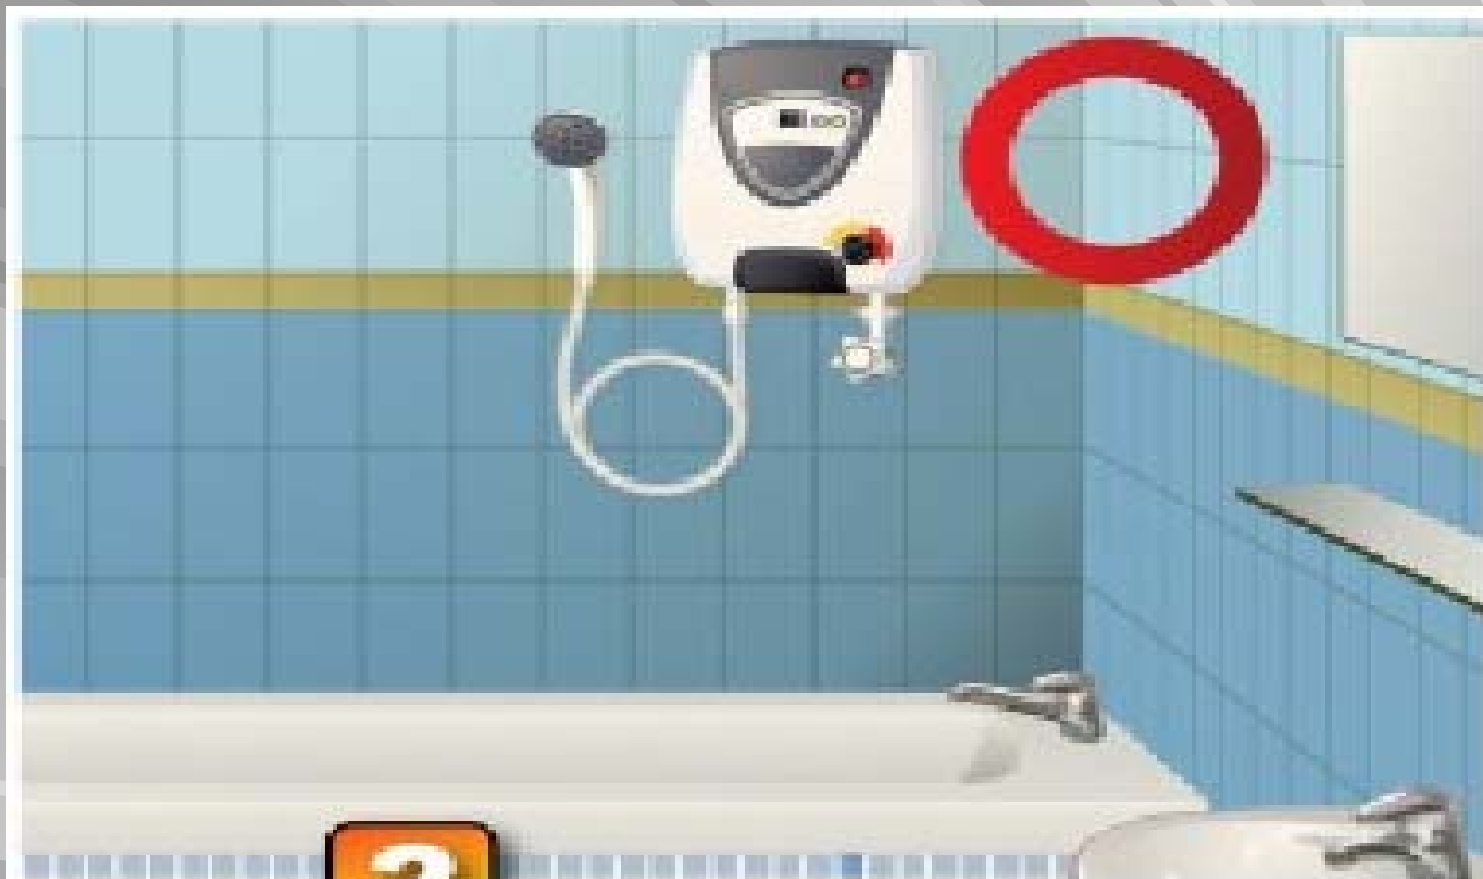
**3**

更換為電熱水器或太陽能熱水器
