學校工作場所災害案例報告 1

使用打火機點燃酒精膏導致左手小臂二度灼傷

學校工作場所職業災害案例報告 2

某大學 土木系材料室 電線走火意外

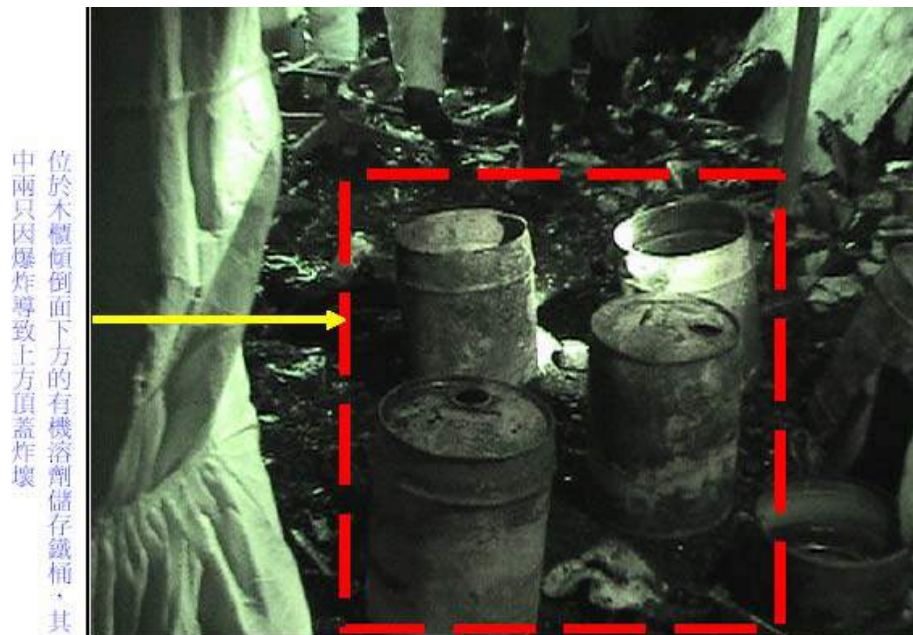
圖 3 位於木櫃傾倒面下方所擺置的有機溶劑儲存鐵桶

3. 大學實驗室因學生眾多，致實驗室空間狹隘，每位學生所分配到的空間資源有限，因此有其本質上的危險性，為了降低化學藥品儲存容器掉落傾倒的危險，應減小化學儲存容器的體積（如使用最多不超過 500 cc 的容器），使其較易掌握、處理與分裝，並且使用固定式藥品儲存櫃，降低化學藥品儲存容器發生傾倒或破裂的危險性。

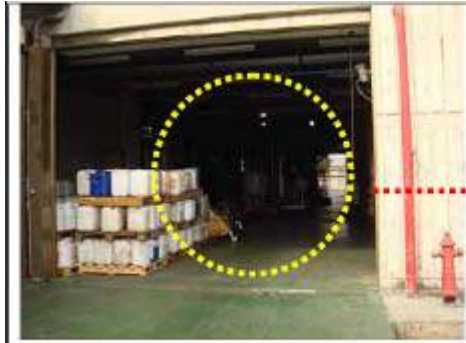
廠房內設備位置(陰暗)

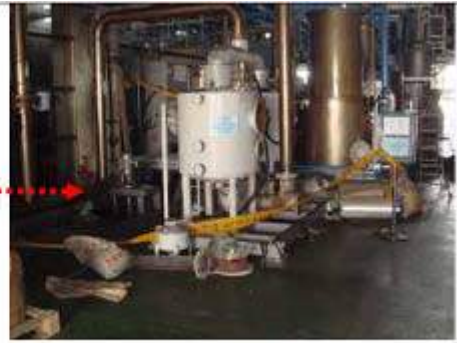
設備及人員位置

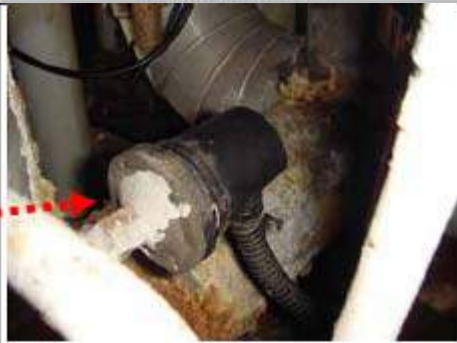
熱感知器未拆解前

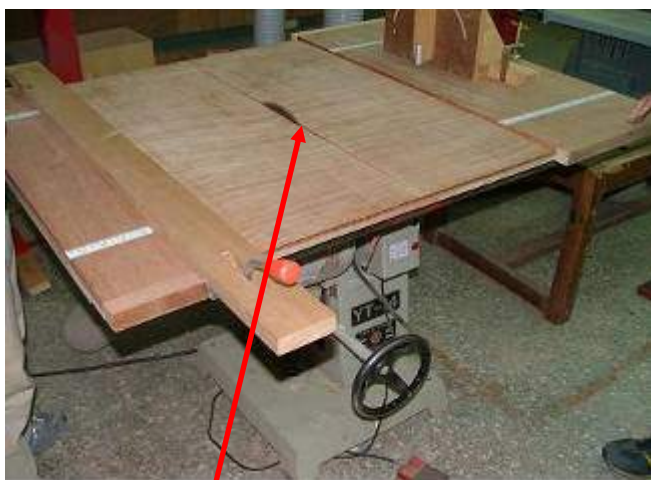
發生事故之圓盤鋸，未設鋸齒接觸預防裝置及反撥預防裝置

1. 對於校內實習工廠所使用之木材加工用圓盤鋸應設鋸齒接觸預防裝置及反撥預防裝置。
2. 對於未設鋸齒接觸預防裝置及反撥預防裝置之木材加工圓盤鋸，應規定不得使用，並將電源拆除。
3. 針對各種實驗室、試驗室、實習工廠等使用之機械設備，確實訂定具體可行之工作守則，落實實施。
4. 實習工作場所應選購型式檢定合格之機械器具，並視需要使用手工具加以輔助。
5. 實習工作場所需派駐監督人員，監看操作人員是否遵守機械器具使用程序、作業標準，避免事故發生。

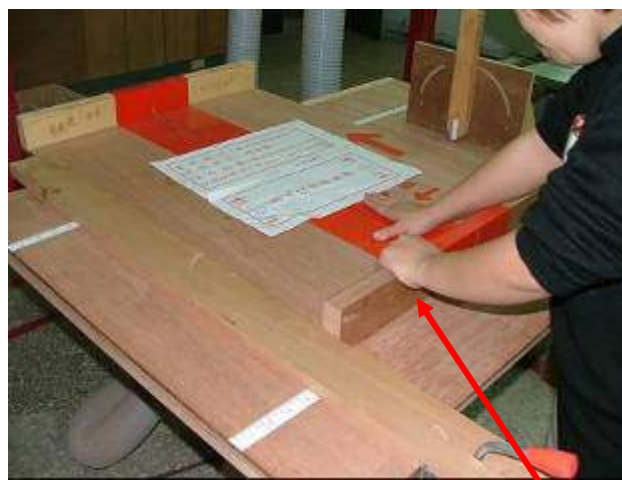
發生事故之圓盤鋸，仿當時學生作業之情形，以右手壓住木材往前推，但未確實使用進料推盤。

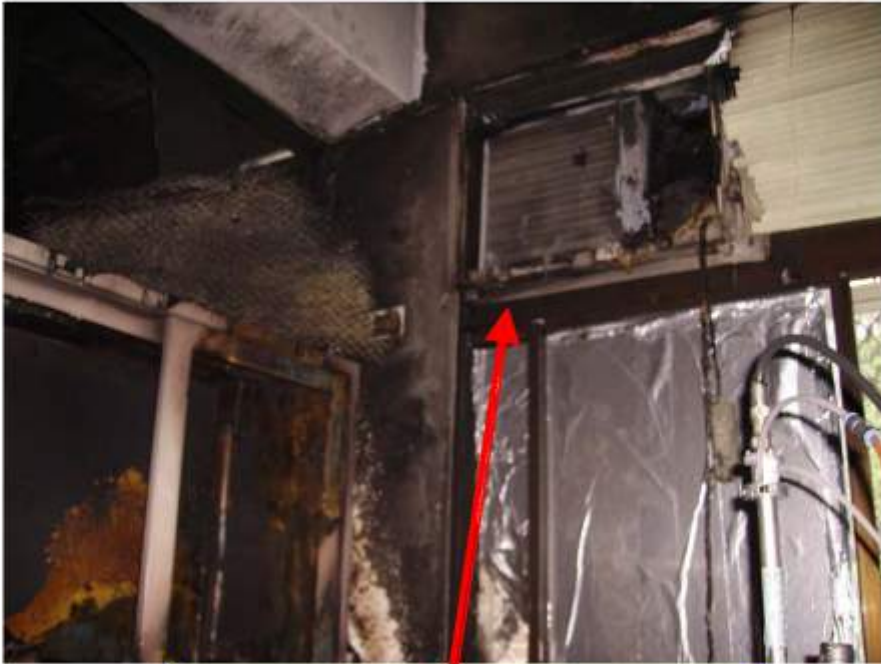
綜合二館 1 樓光電所 101 實驗室火災照片 2

- (1) 該實驗室電氣設備逐漸增加，其電氣開關並未設置於電器箱內，為臨時之接線方式，非密閉式。
- (2) 電器開關至於冷氣下方，極易因冷氣設備所產生之冷凝水滴落造成短路，造成人員感電或無熔絲開關故障。
- (3) 總電流負荷並未於每次增加設備時，重新測定是否過負載。

冷氣機及冷氣機下方開關燒燬情形

1. 無熔絲等電氣開關宜用鐵盒保護蓋，減少灰塵或鹽分等附著或侵蝕，防止短路過熱著火之情事。
2. 電器開關至於冷氣下方，極易因冷氣設備所產生之冷凝水滴落造成短路，於該類似隻潮濕場所與位置應加裝漏電斷路器。
3. 電線應定期實施自動檢查。
4. 電氣線路之下方不可放置易燃物品，以免電氣著火時，產生擴燃現象。
5. 實驗室應設置自動灑水消防設備，俾發生火警時能達到自動滅火效果。
6. 實驗室除管理人外，應交付代理人實驗場所進出口之鑰匙，以避免無門可入之窘境。

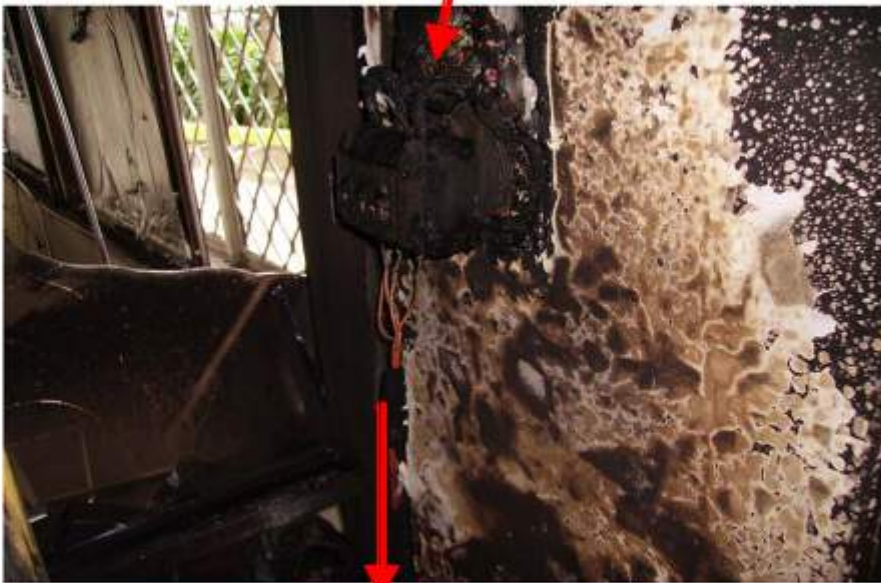
開關下方開關電線燒燬情形

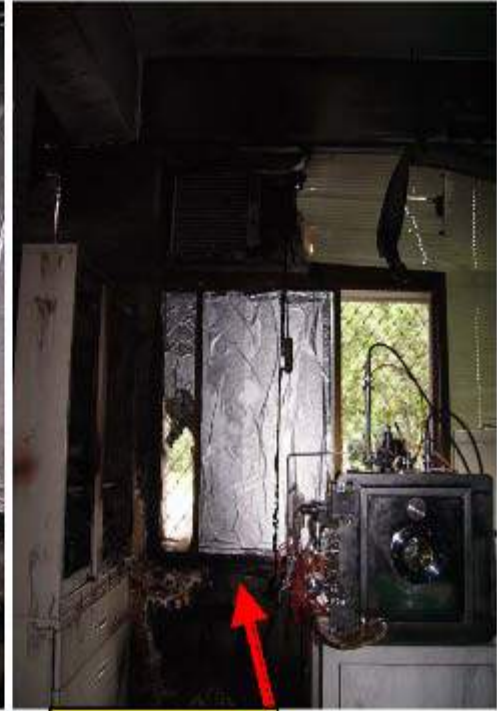
窗戶燒燬情形

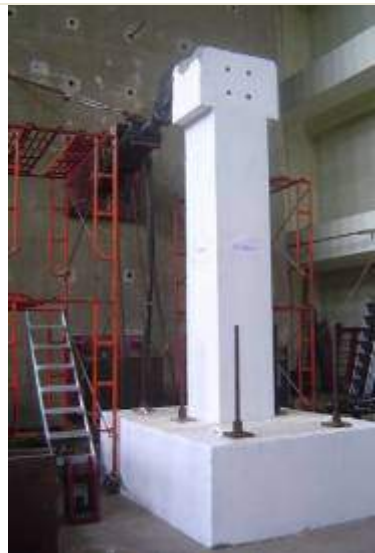
施工架內爬梯不完整

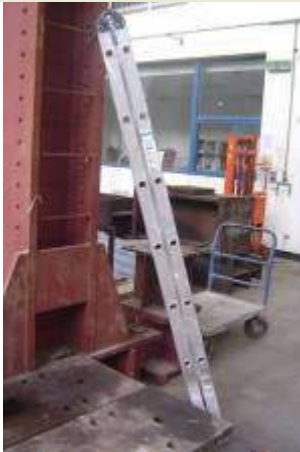
實驗室內使用不具安全性之摺疊梯

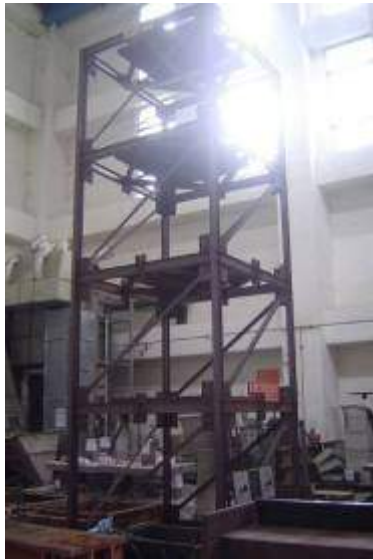
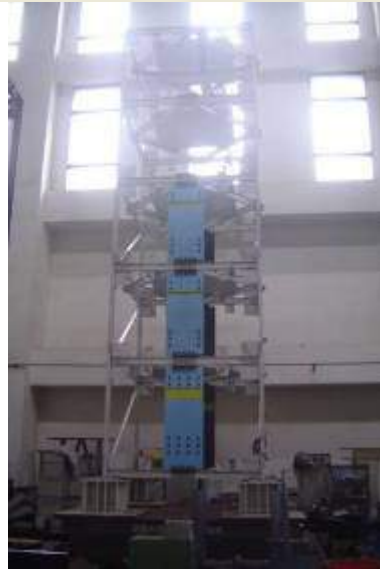
大型實驗構架無適當之爬梯

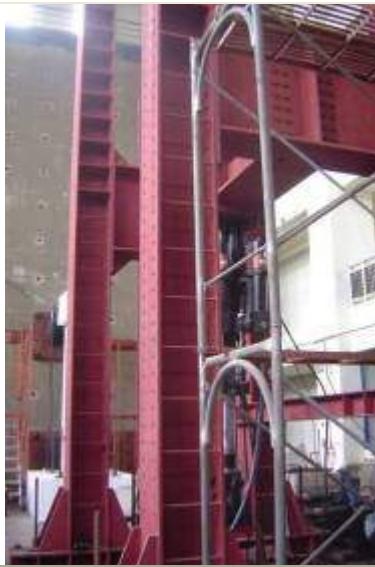
鋼構內置爬梯宜加設安全母鎖

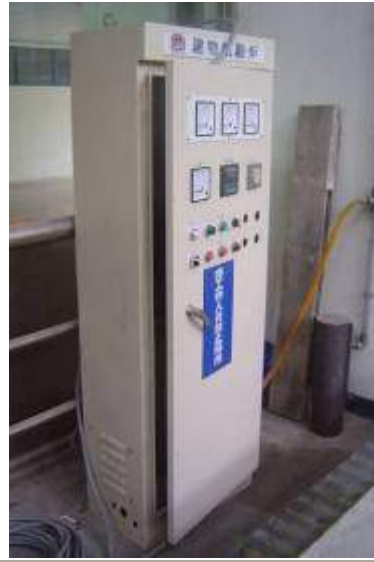
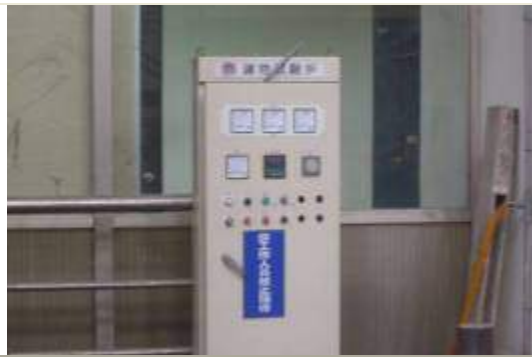
配電盤未上鎖管制

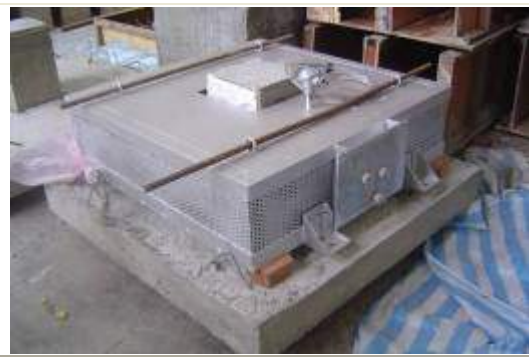
高溫設備宜加警告標示

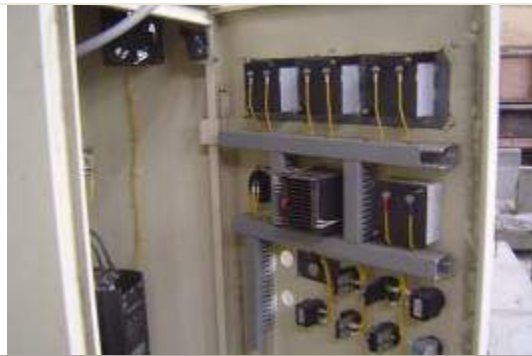
電線接頭並無防止感電裝置

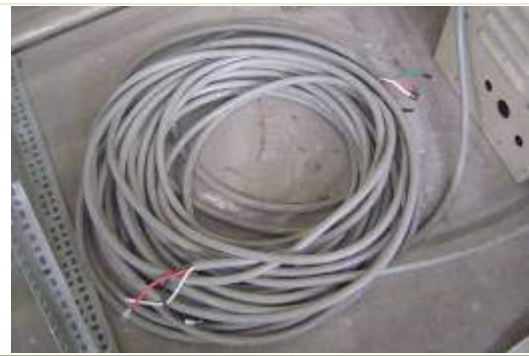
裸線接頭易有感電危害

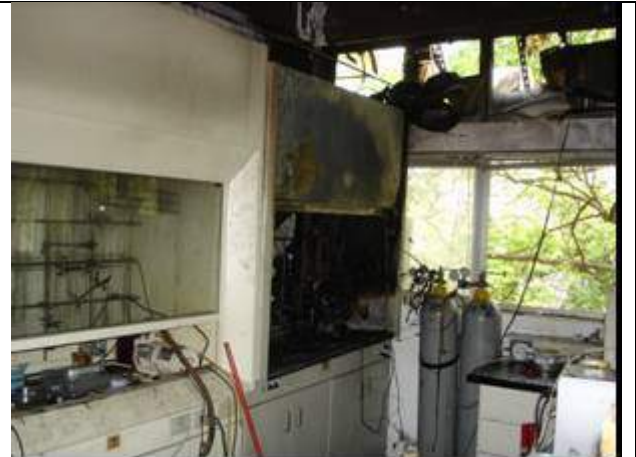
圖 2、災害現場燒毀之抽氣櫃(二)

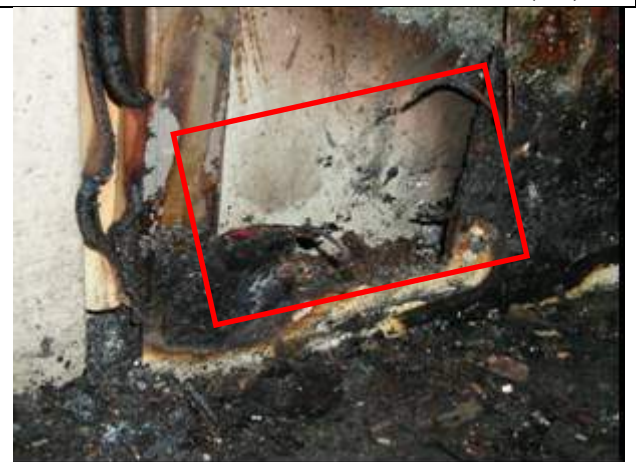
圖 4、於抽氣櫃內加裝之插座燒毀情形

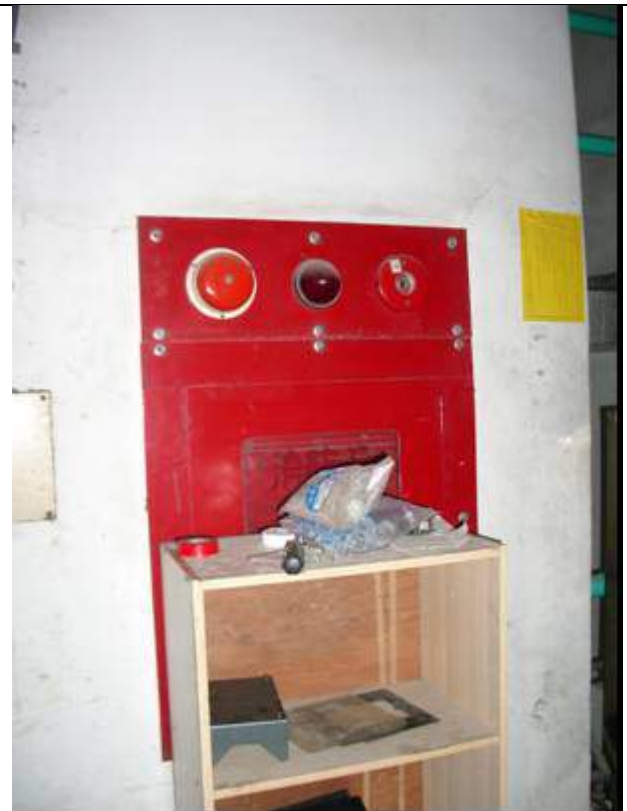
圖 10、置物櫃阻擋走廊消防栓之操作

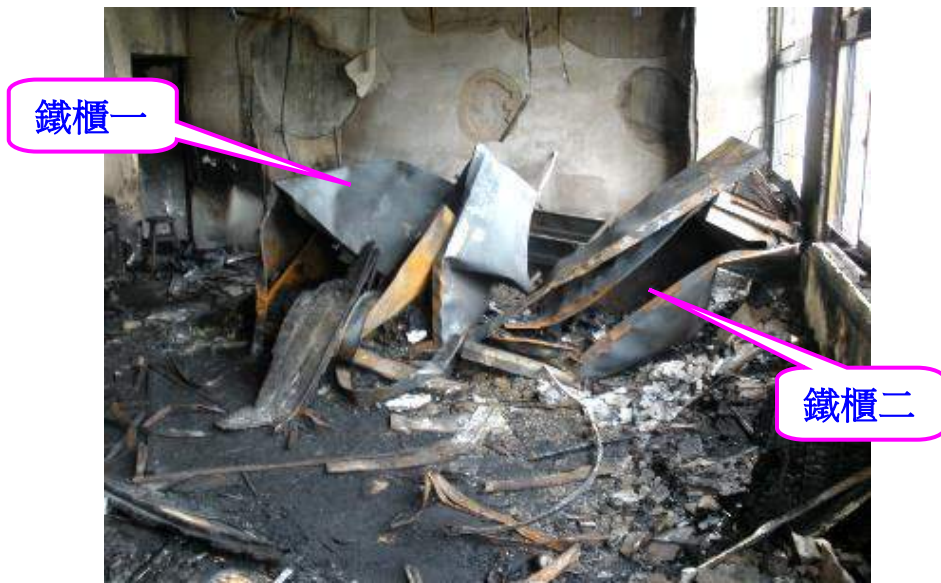
圖三 二個鐵櫃倒塌情形

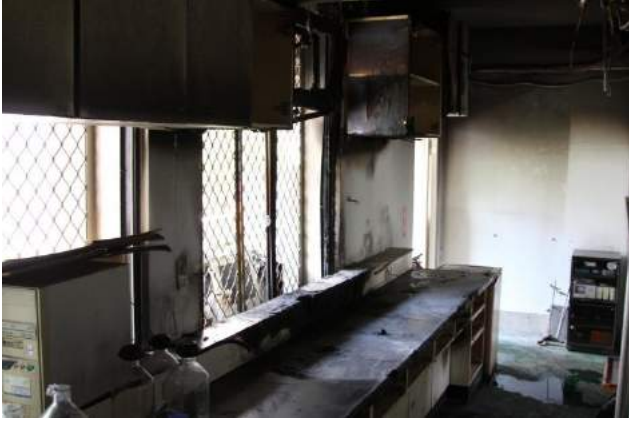
1. 燒毀的區域(實驗桌和吊櫃)

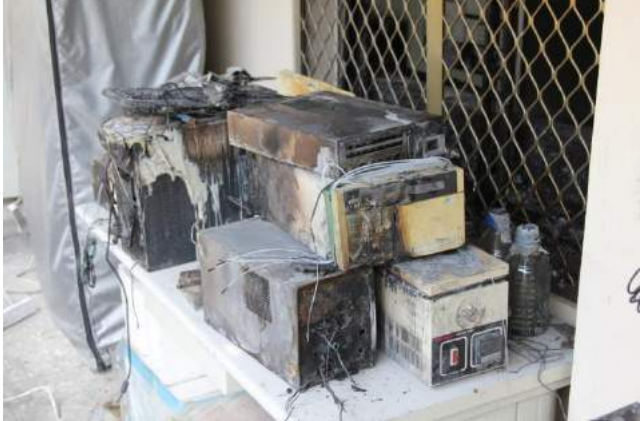
4. 燒毀之儀器設備

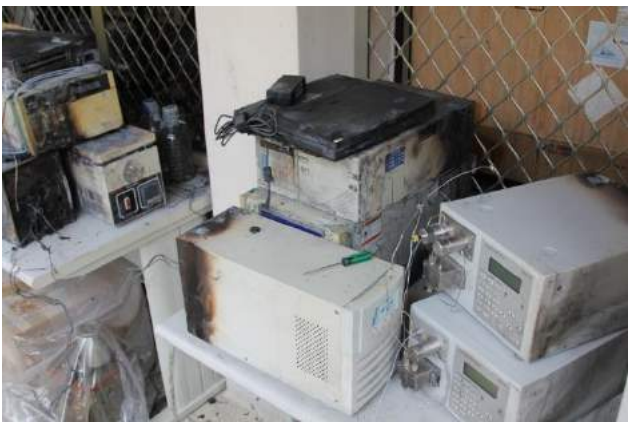
5. 燒毀之儀器設備

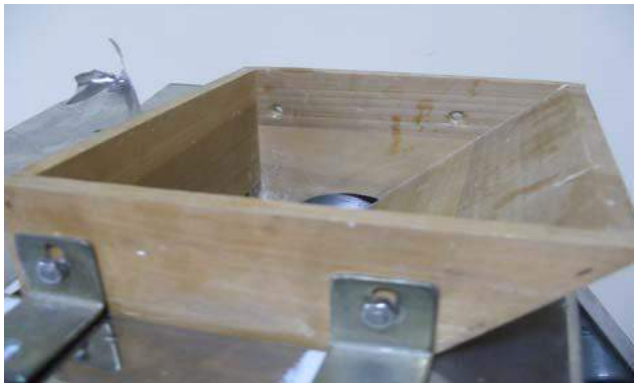
(2) 進料漏斗深度不足僅有十餘公分，手指在作業時可能會被捲入造成輾壓傷害。

說明：木箱具有阻隔功能(但深度不足)

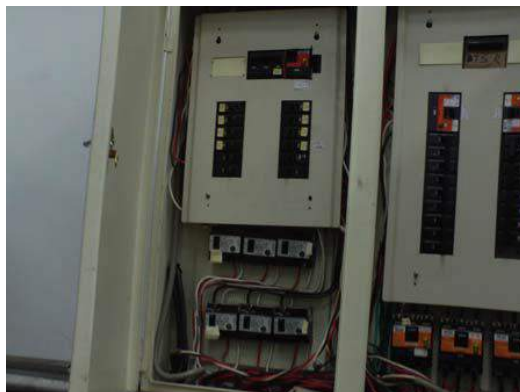
說明：總電源箱未加裝保護蓋板

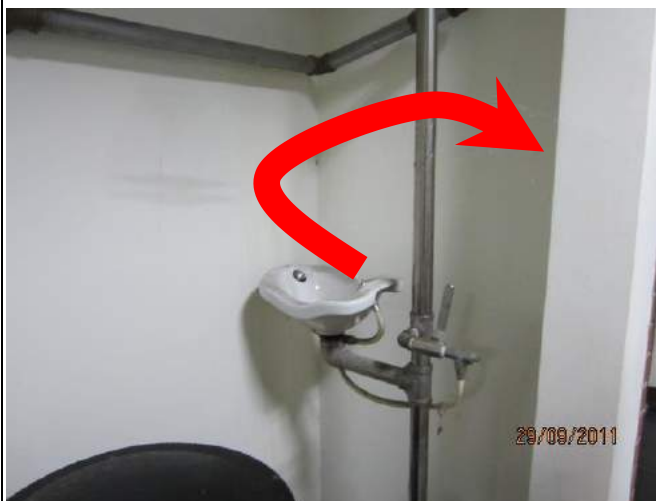
圖 6、實驗室外緊急沖淋設備未定期維護(水壓過強)

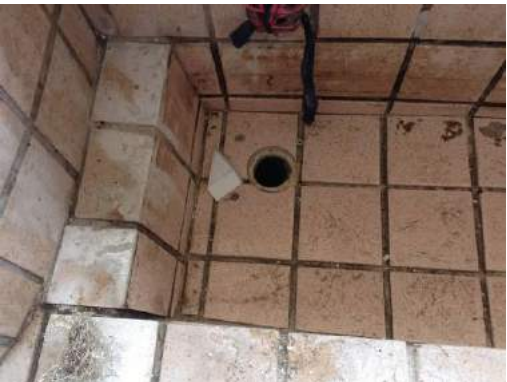
未經評估作業方法與危害，以固體苛性鈉倒入進水口，試圖疏通水管。

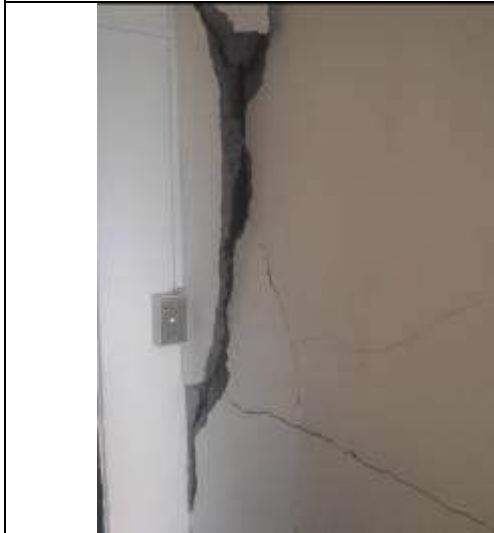
圖 7. 受災後之牆面(此為儀器室之牆壁)
