學校工作場所災害案例報告 1

使用打火機點燃酒精膏導致左手小臂二度灼傷

學校工作場所職業災害案例報告 2

某大學 土木系材料室 電線走火意外

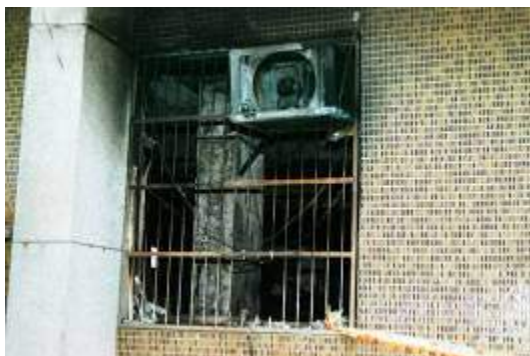
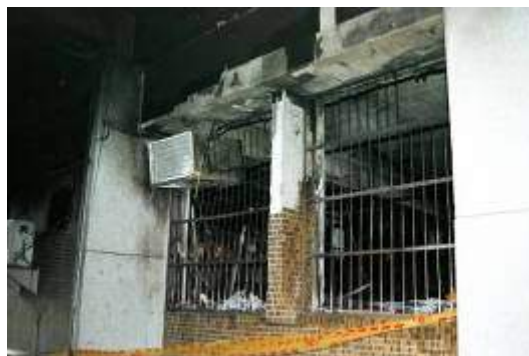
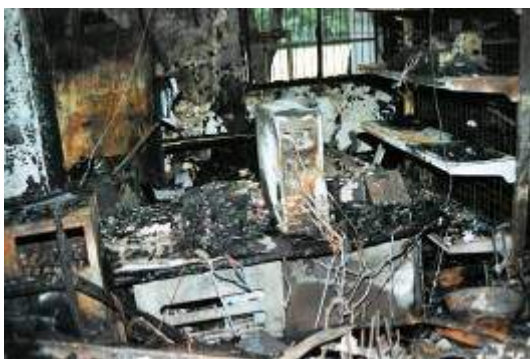
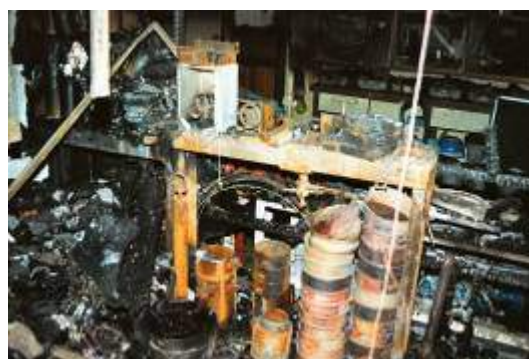
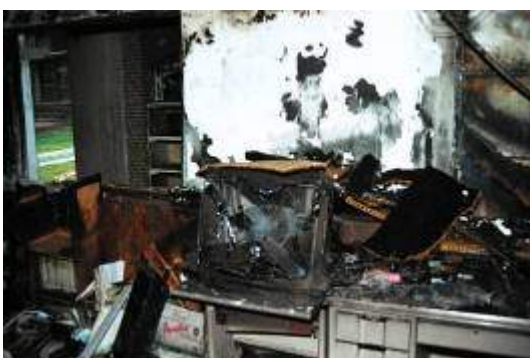
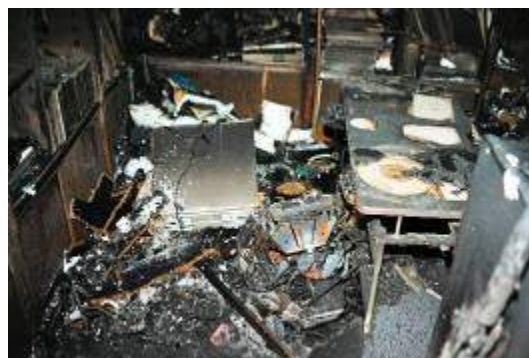
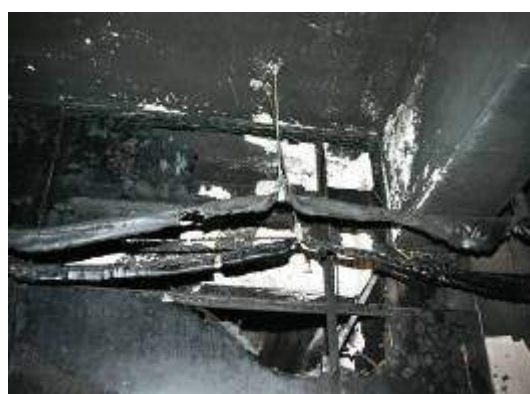
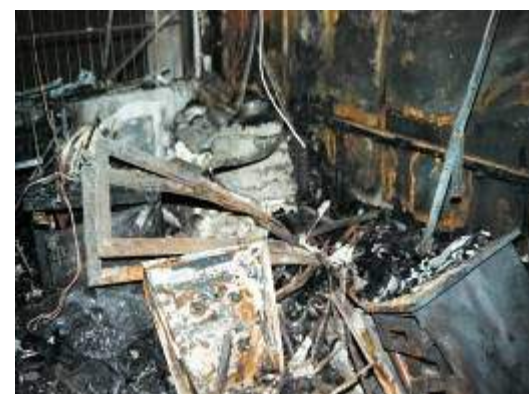
現場災害調查照片

某大學工程館土木系材料室因室內配線老舊，在年假期間無人出入的情形下意外引發電線走火，幸無人傷亡。

- 1. 老舊建物室內配線，應全面安檢並修整。
- 2. 加強實驗室電氣安全教育訓練。
- 3. 重新訂定實驗室安全用電工作守則。
- 4. 放假日實驗室電源開關要關閉，如有必要使用要有人在現場監控。
- 5. 諸如加熱水浴等須連續運轉之設備，其在運轉中需有人在現場監控。加熱水浴最好改用間接加熱，或加裝安全用液位計。

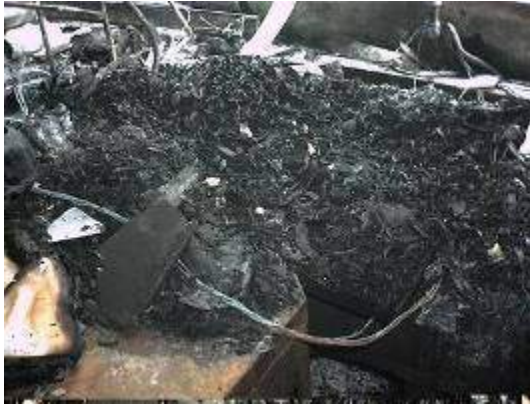
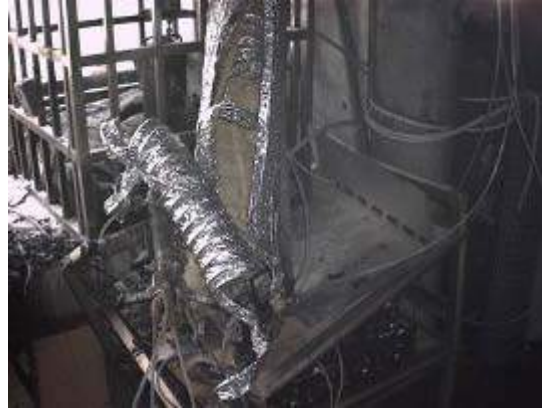
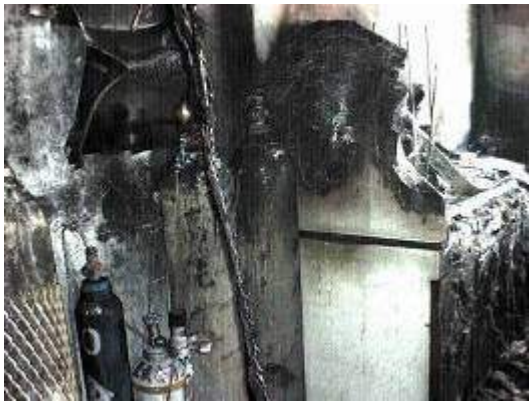
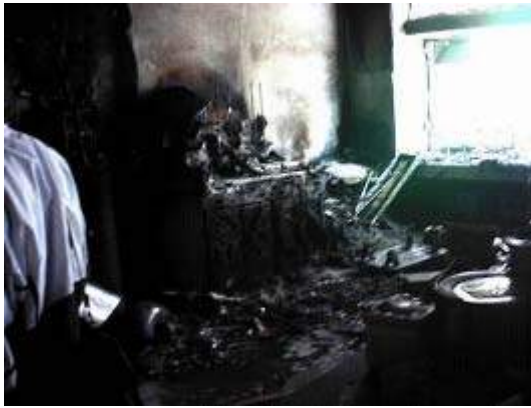
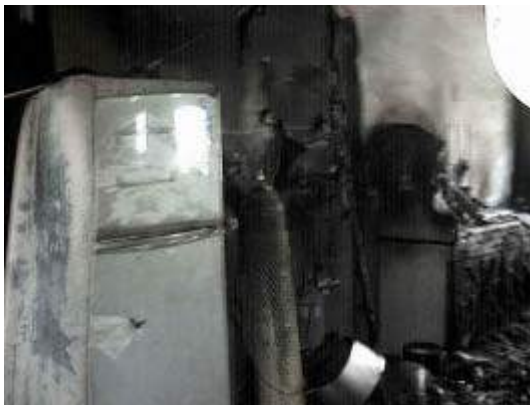
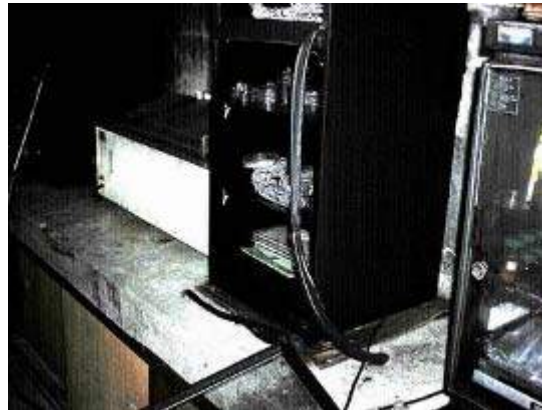
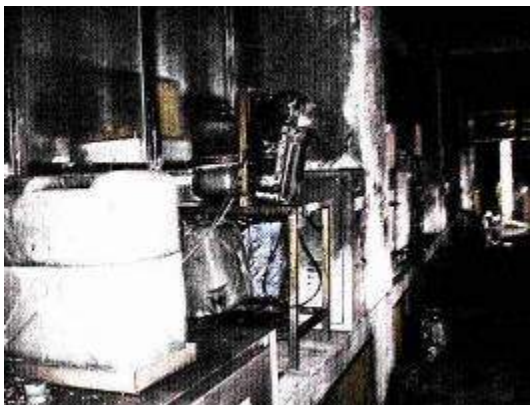
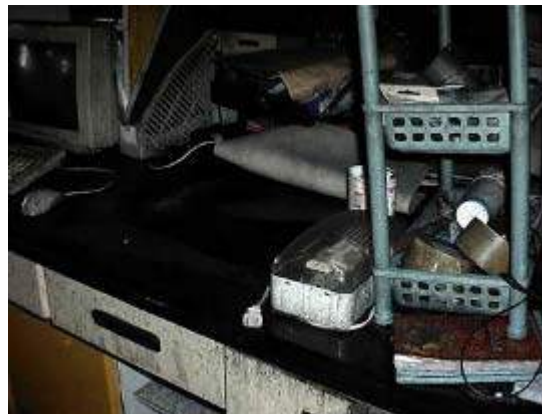
現場災害調查照片

實驗室負責老師 A 博士於 92 年 x 月 x 日夜間十點檢查 xx 實驗室，確認樣品溶劑萃取實驗運轉正常後離開學校，但隨即在當日夜間十點四十分左右，同校 B 老師與 C 老師聽到玻璃震碎聲音，並察覺該 xx 實驗室窗戶冒出火苗後，分別通知教官室及消防隊，於近十分鐘後消防隊到達並立即通知大樓內所有各樓層人員疏散並進行斷電措施，隨即破門進入 xx 實驗室內搶救，很快地以消防水及乾粉滅火器在十一點十分左右完成滅火及實施現場管制，但因為沒有配戴適當的呼吸防護具貿然進入的同時吸入大量刺激性氣體後，造成有三十多位義消與消防隊員產生身體不適症狀至醫院就診，但都無大礙並各自回家修養，隔日上午九點三十分消防局即派員至火場進行鑑識工作。初步判斷第一現場是由 xx 實驗室內靠近南側角落在進行溶劑萃取實驗的通風櫃內因有機溶劑（可能為正己烷）遇熱著火導致此次事故，造成 xx 實驗室全毀及緊鄰的單元操作及儀器分析實驗室受到嚴重毀損，部分儀器因通風排氣櫃裝設不當亦受波及，所幸並無校方人員傷亡。初步估計此次災害造成的損失約在一千萬元以上。

此次事故主要是因人為疏忽導致，在無人看管下與通風排氣櫃內進行溶劑萃取實驗，因固定架鬆脫掉落導致玻璃器皿破裂並產生溶劑蒸氣著火，同時亦無針對因溶劑蒸乾之事件採行預防措施，建立類似實驗步驟的標準操作程序並進行人員的安全衛生教育訓練。

1. 避免在無人監視情形下進行類似此次的溶劑加熱萃取實驗，應指派專人看顧並提供有關問題發生之詢問電話或通報的相關單位電話。
2. 不得將所有的排氣櫃通風管串接，以防止因動壓不足及風管產生擾流造成震動音及因煙囪效應而使鄰近區域受波及。
3. 應對每次的事故進行詳細的原因調查並提出改善對策，必要時應將其彙整成案例做為人員教育訓練之教材。
4. 應將所有實驗室的儀器設備操作建立標準操作程序，避免在排氣櫃內放置大量的溶劑藥品，除降低排氣性能外，亦可能變成引起火災的易燃物。
5. 應將實驗室內所有使用的危險物品建立清單放置在實驗室及專責管理單位，並將其放置地點及位置建檔並定期檢點及推陳出新。
6. 應在校內建立實驗室火災緊急應變小組並配合消防隊員進行消防搶救演練及要求所有相關教職員工生參與。
7. 必要時應加裝氣體監測及通報系統，儘早處置以免災害擴大。

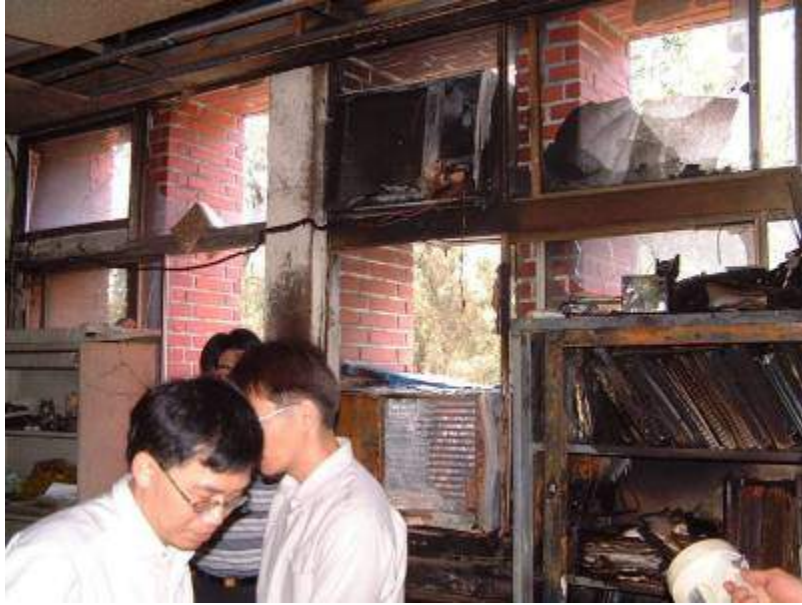
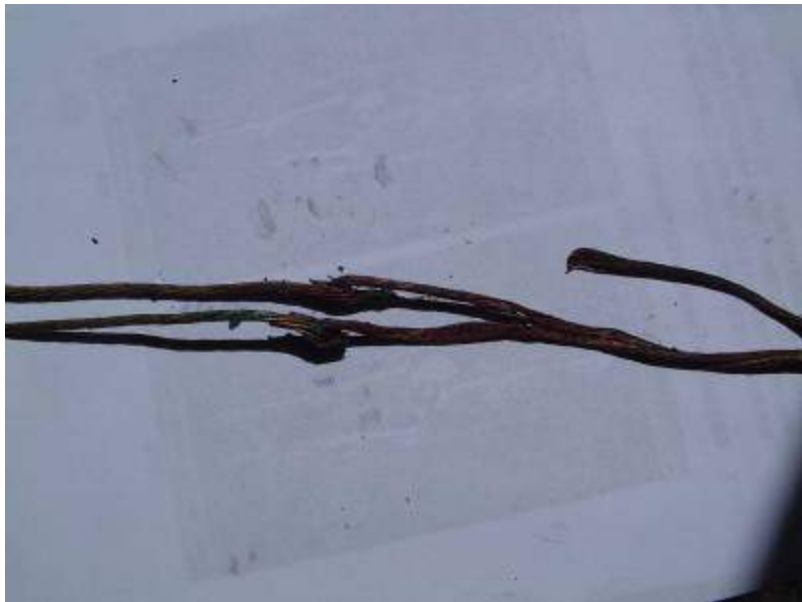
現場災害調查照片

電機系研究室 電源線安裝錯誤導致火災

1. 應建立電氣設施施工之安全驗收標準程序書，並加以落實。
2. 對前述包商所承攬之電氣設施，應依所訂之安全驗收程序書全面地逐項加以查核。
3. 應落實全校師生之消防教育訓練工作。
4. 火災現場及受波及建物內之電氣線路安全性應加以確認，如有疑慮應全面加以更新。
5. 因現場以水滅火，故在復工送電前，要特別注意是否有感電之情形
6. 對電氣承攬商應訂定承攬資格，並訂定其應遵守之相關 SOP。

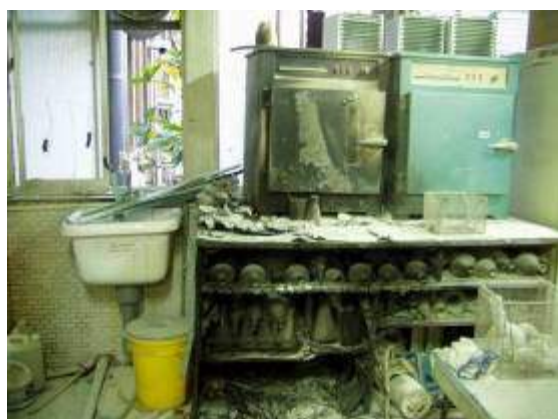
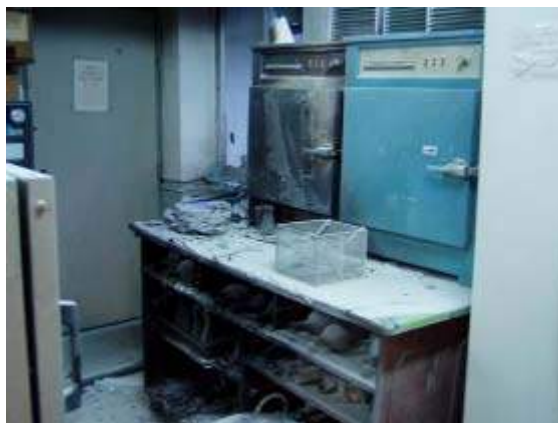
現場災害調查照片

實驗室烘箱電線走火

1. 對類似之電器用品進行全面清查及安檢。
2. 對過於老舊之電器用品應更新。
3. 加強電器用品之安衛教育訓練。
4. 擬定實驗室安全用電工作守則。
5. 對需用電設備，在使用過程中應有人在場監視。

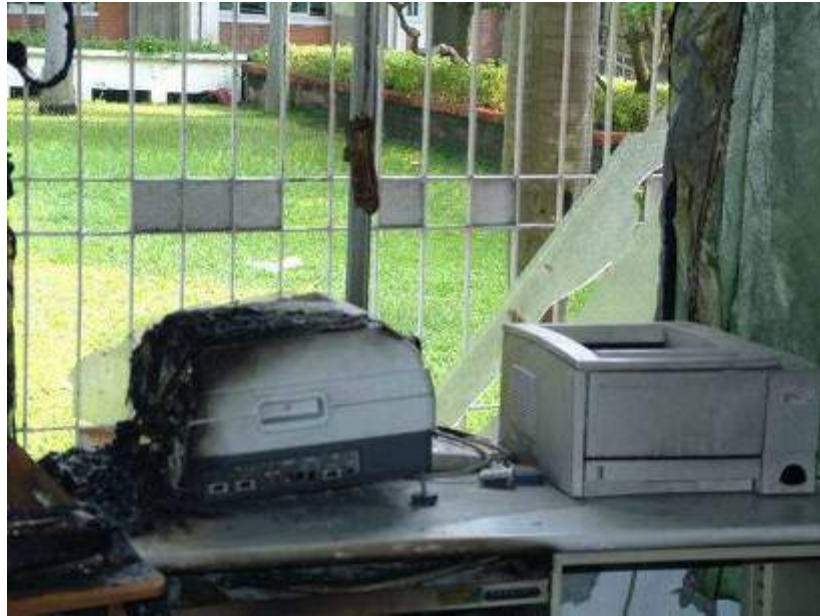
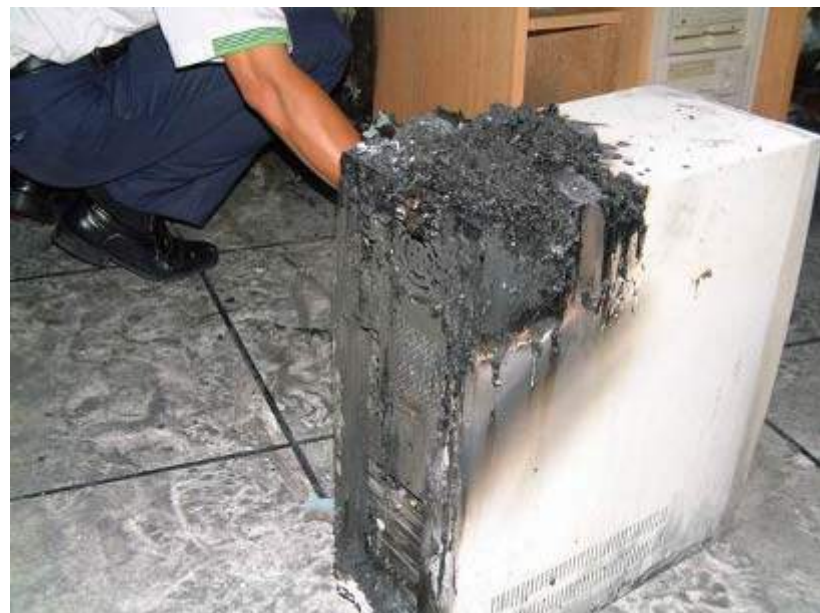
現場災害調查照片

電腦螢幕發生火災之災害

3. 電腦教室使用完畢應關閉相關電源及緊閉門窗。

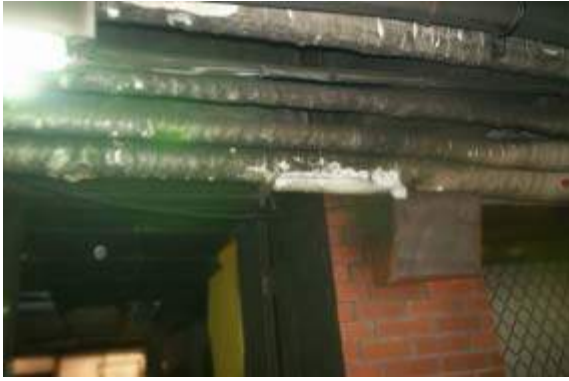
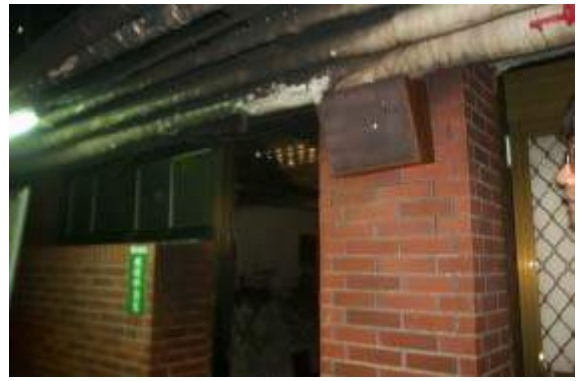
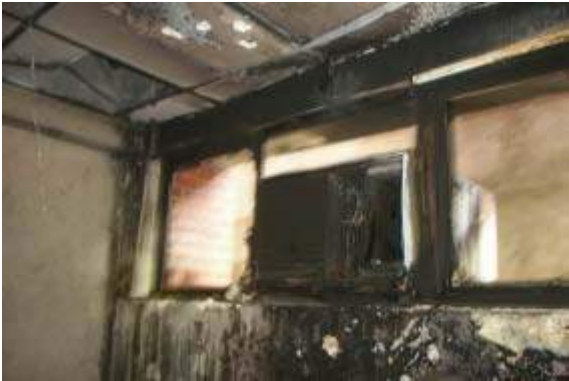
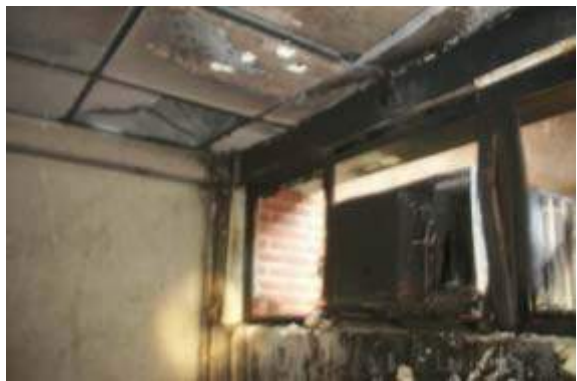
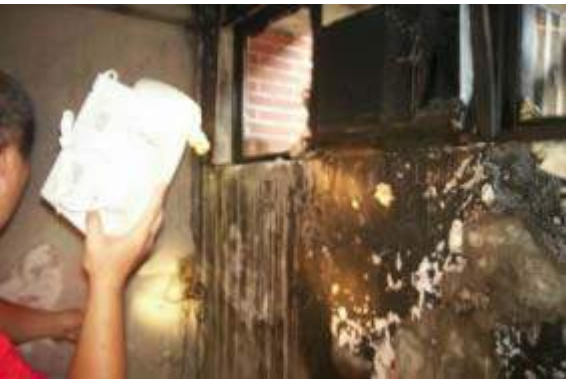
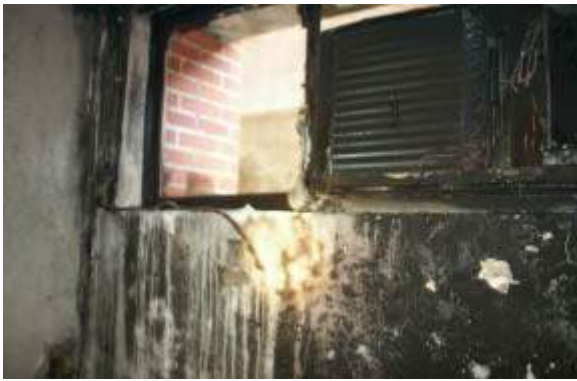
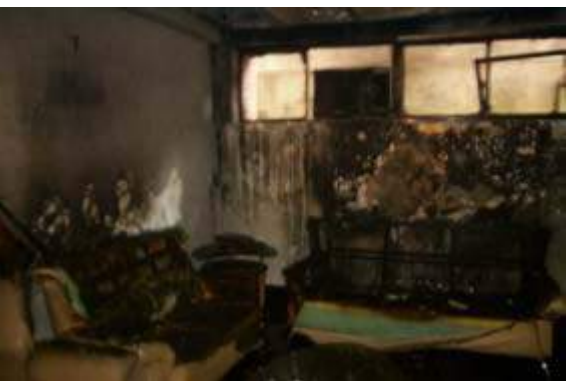
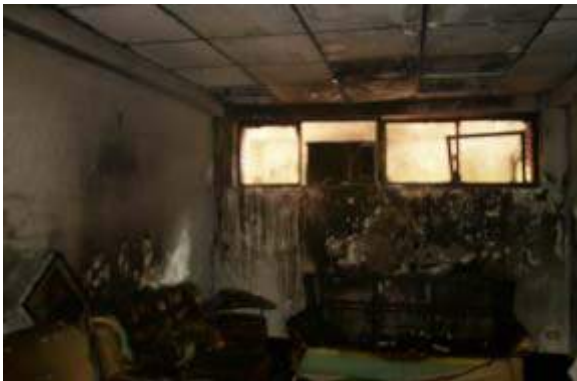
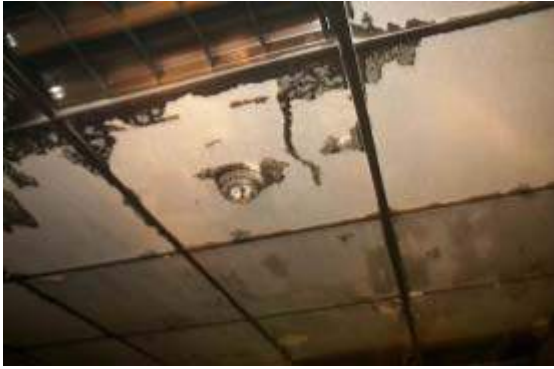
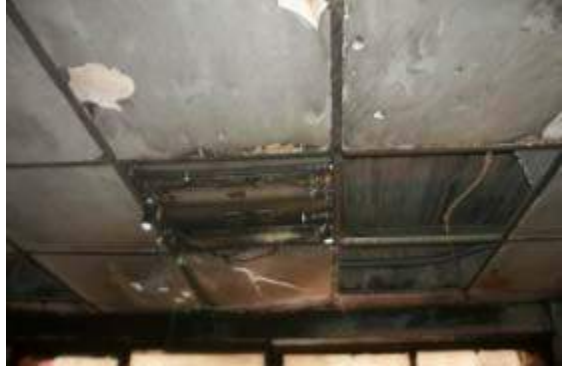
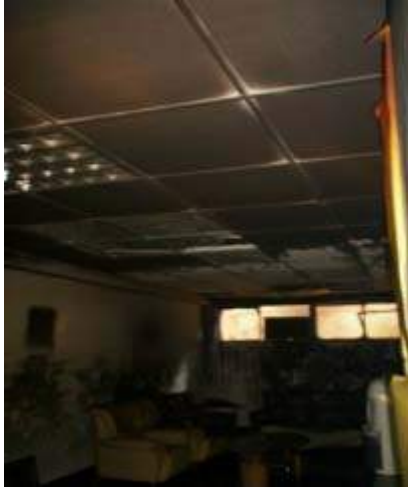
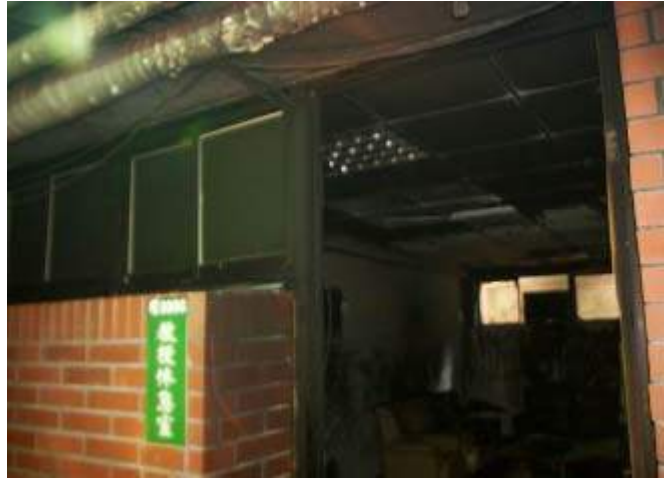
現場災害調查照片

某大學於 92 年 X 月 X 日 18 時 33 分值班室消防監控電腦銀幕顯示理學院地下室發生火警，值班人員立即向 119 報案，並作初步滅火，消防隊趕到後於 18 時 50 分撲滅火勢，經鑑定了解初判可能為一般冷氣機電線或面板老舊劣化短路引發著火（無熔絲開關跳脫），先燒毀面板及塑膠外殼，著火之塑膠外殼掉落下方沙發，導致沙發著火延燒至其他沙發及茶几，毀損情形如所附照片。於 92 年 X 月 X 日 19 時左右接獲消息立即連絡上該校緊急連絡電話，了解發生地點為理學院地下室，由於正值暑假期間，該教授休息室並無人使用，無人傷亡，已照相存檔，學校並檢討全面檢修老舊之設備。

2.例假日或無人使用時，實驗室總電源開關要關閉

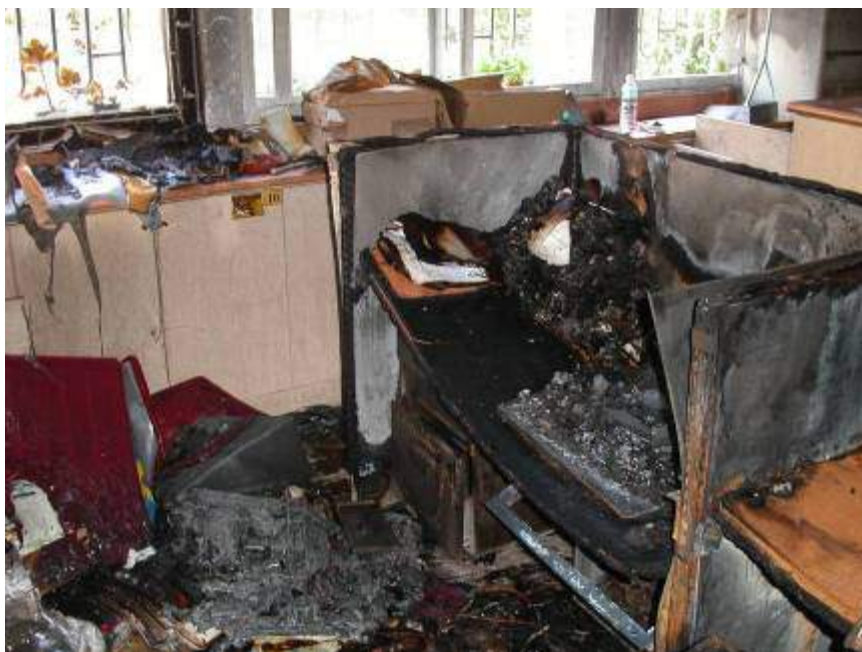
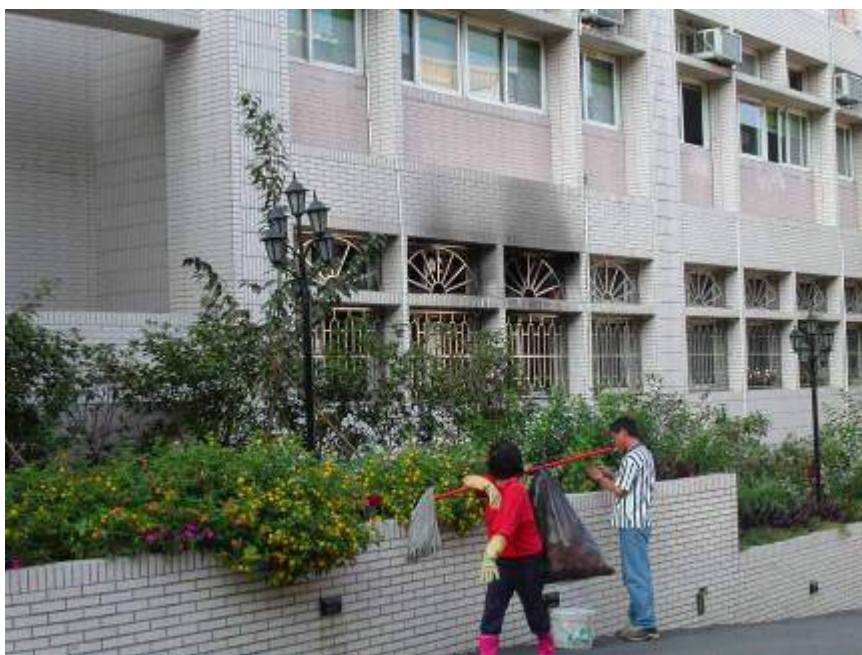
現場災害調查照片

技術學院於 92 年 X 月 X 日 8 時 20 分學生發現進修部教務組辦公室有濃煙竄出，即向該校行政聯合服務中心報告，現場起火點為負責學生資料之處理工作，設有電腦掃瞄器等設備，並存有部份書面資料及擦拭用酒精綿片，災害發生後附近設備燒毀，周遭受到波及，其餘地區遭濃煙燻黑。行政聯合服務中心接獲學生報告後隨即通報環安組，環安組通知營繕組前往處理，並通報消防隊，營繕組人員先破壞窗戶，朝內噴水，再破壞大門查看，消防隊趕到後，掌握現場，此時濃煙已大致受到控制，實際發生原因，正由消防隊調查中，保險公司亦到場了解損失情形，初步估計有 10 台電腦損毀，若干台受潮，加上其他硬體及設施，損失約在 100 萬元上下。

1. 不得使用延長線接裝各種電氣設備或器具。
2. 延長線不得有接頭及不得使用二條以上電線直接連接。
3. 與電路無關之任何物件，不得懸掛或放置於電線或電氣器具上，如電線線路上方不得置有其他物體或物質以避免壓破或不易散熱而熱之蓄積導致起火，電腦主機及其他電氣器具亦不得放置任何物件於其上方。
4. 個別電氣設備、器具等應有獨立電源插座。
5. 電氣設備、器具等均應有良好接地。
6. 電氣設備或器具之電路電線不得置於人員行走通道，如無法避免時應有適當之保護措施。
7. 電氣設備或器具之電路電線不得置於座位容易踐踏之處或因椅子移動可能被壓輾致破損之處。
8. 下班所有人員離開後，宜將總電源開關關閉。

(五)宜考慮設置火災自動警報裝置、自動灑水裝置。

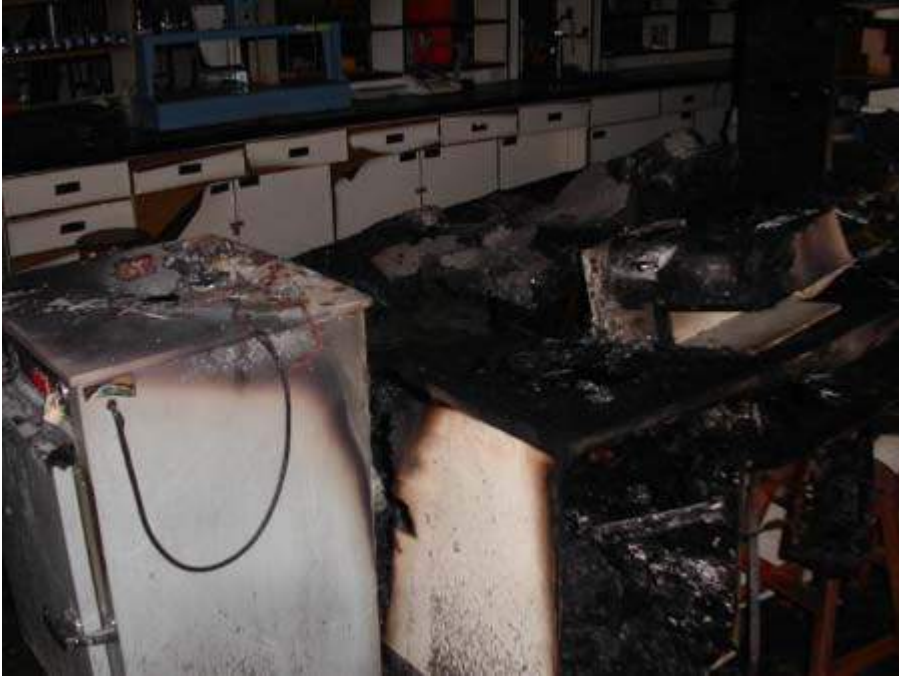
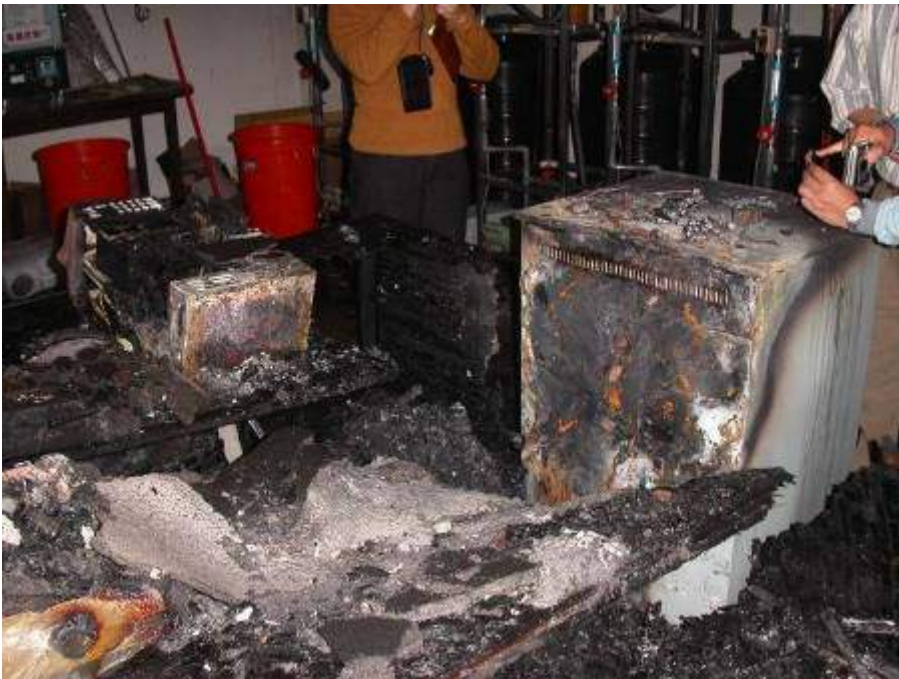
現場災害調查照片

某實驗室電氣火災無人傷亡

(六)設備運轉時，應有人員在旁監看。

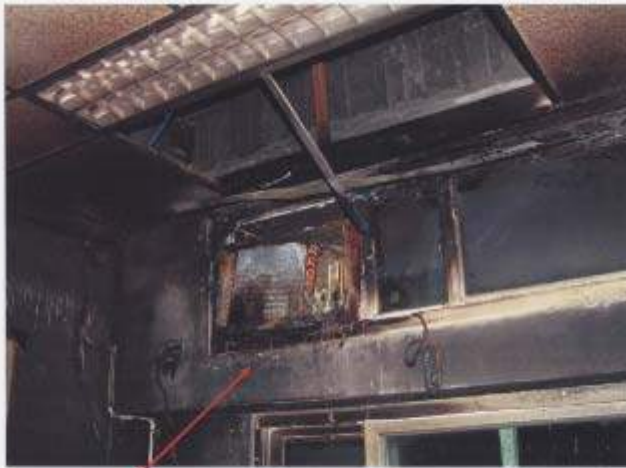
附件一

疑似起火點為冷氣機燒燬之情形

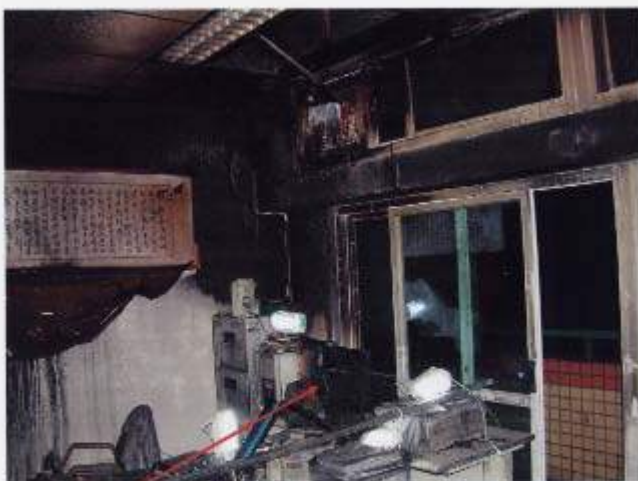
附件二

電腦發算及燒毀之情形

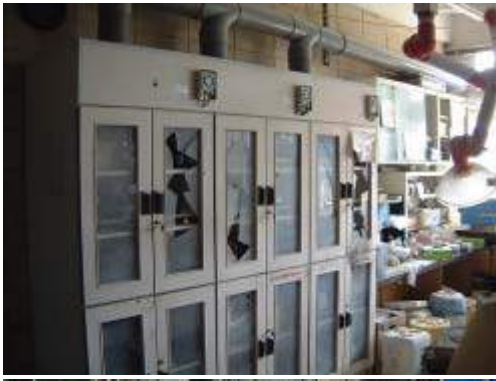
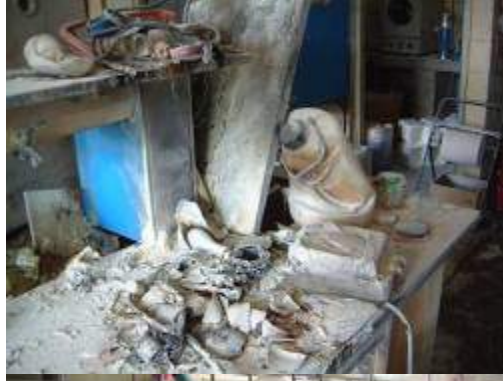
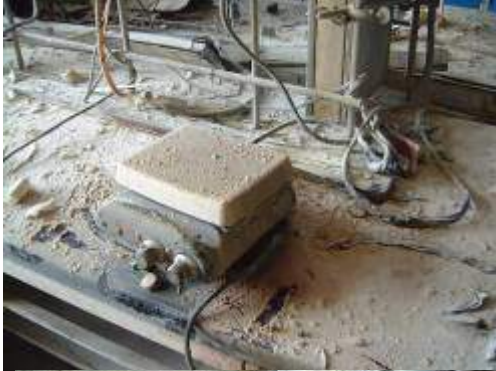
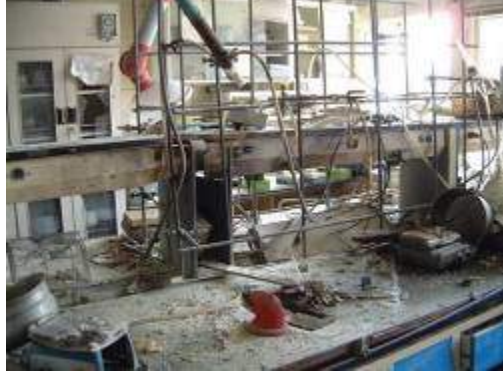
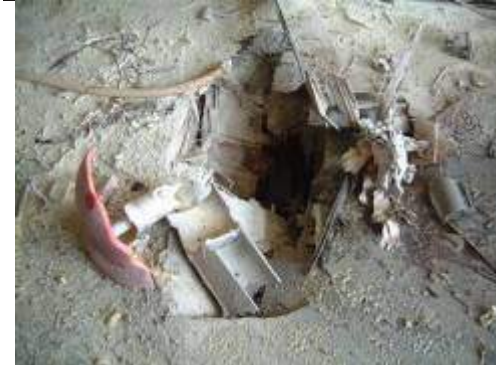
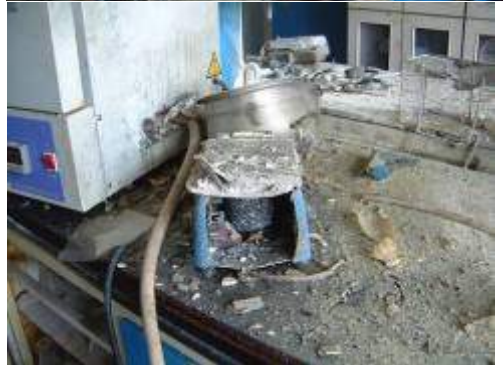
某大學於 93 年 X 月 X 日 11 時無機高分子研究室，據 X 先生表示，當日研究生上午於該無機高分子研究室進行偶氮化合物研究的加熱實驗及乙腈回收再利用的蒸餾實驗，11 時左右研究生外出，實驗室在無人的狀況下繼續加熱反應，疑似冷卻管破裂鬆脫，冷卻水使蒸餾容器溫差過大而產生劇烈反應而爆炸，其爆炸同時波及實驗桌旁之丙酮溶劑容器而引起火災，經同學發現以滅火器將火撲滅。本次災害無人員受傷，僅有財物損失，現場碎玻璃已清除完畢，目前實驗室暫停使用。

1. 於進行化學實驗時，實驗室要留有人員看守。
2. 訂定各實驗室操作注意事項及工作守則。
3. 加強學生實驗室安全衛生教育訓練。
4. 儀器設備於操作前應實施自動檢查。
5. 對學校有類似實驗室（進行蒸餾或分餾實驗）之儀器應全面檢查。

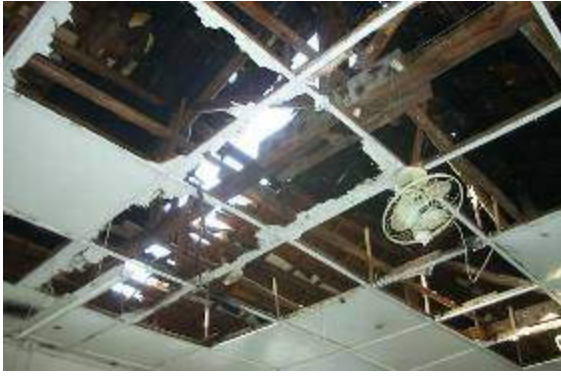
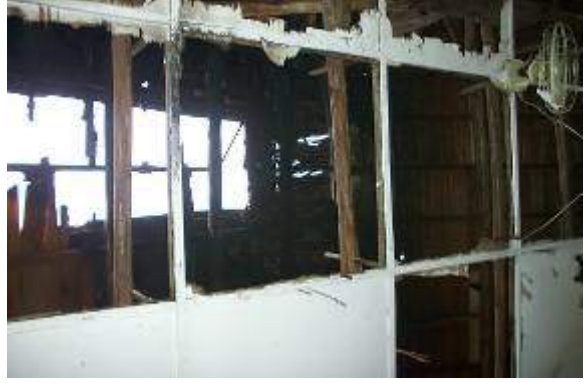
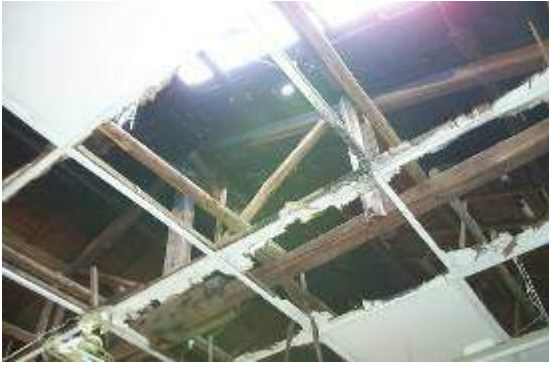
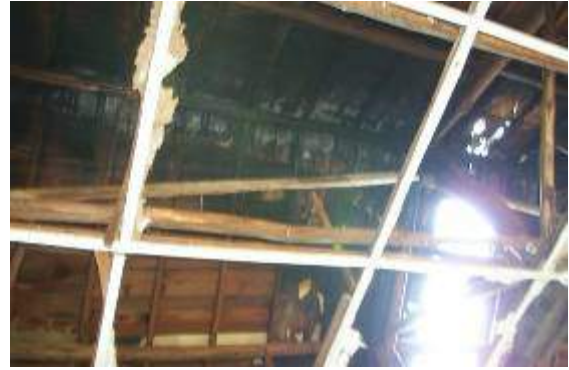
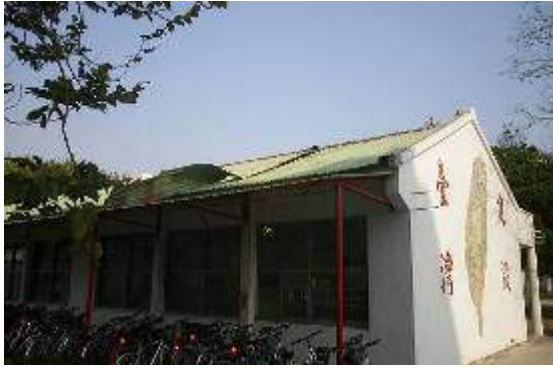
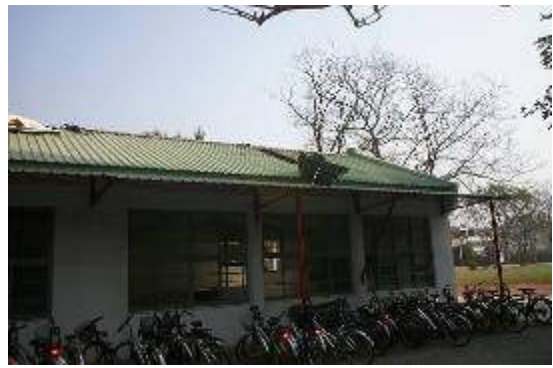
某高級中學於 93 年 X 月 X 日 8 時 30 分至 9 時正在進行週會時，學生聽到舊美工教室傳來爆裂聲，隨即看到教室屋頂冒出黑煙，教職人員衝到教室發現美工教室鐵皮屋頂下之木製屋脊起火，立即向 119 報案，消防隊趕到後於火勢很快被控制住。目前了解經初判因為屋頂並無電線等線路，有發現爆竹，可能為爆竹掉落屋頂爆炸引發著火，先燒毀木板屋脊，但並未延燒至天花板，毀損情形如所附照片。於 93 年 2 月 X 日 9 時左右接獲消息立即連絡上該校 A 總務主任，了解發生地點為美工教室，由於該教室無人使用，初判可能為外在因素引發著火，無人傷亡。

1. 木製屋脊上方披覆之鐵皮要注意檢漏，以防止高溫外物與木質部接觸。

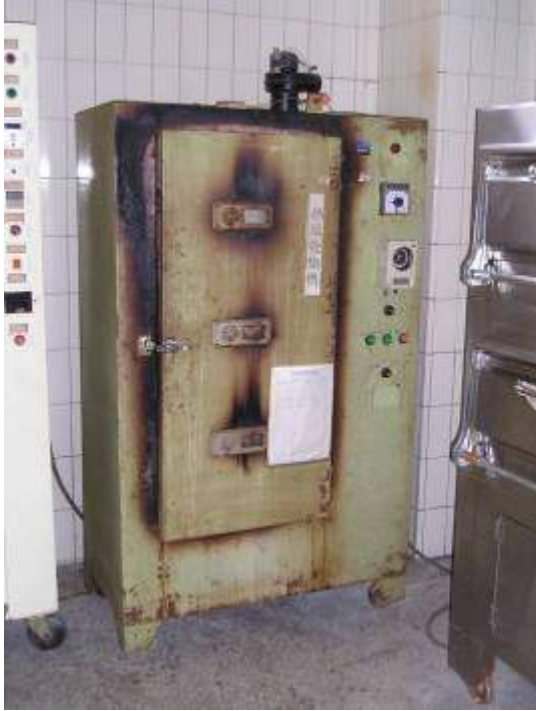
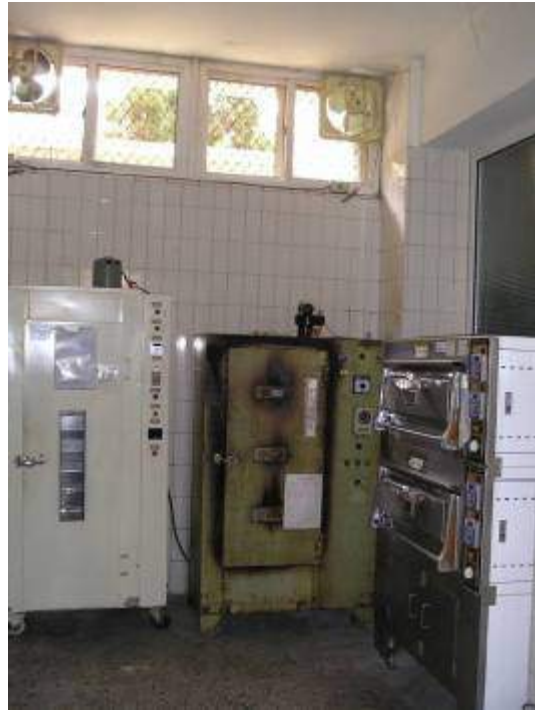
某科技大學乾燥機溫度設在 37°C，平常使用正常，因溫度控制器故障，造成溫度升高，內部樣品冒煙。檢查烘焙室電源及一切設施皆正常，純粹是機器溫控器失靈，本機器擬報廢處理。

1. 直接原因：因溫度控制器故障，造成溫度升高，內部樣品冒煙。

1. 溫度控制器需定期檢點，以確認其功能。
2. 針對該場所相關用電及相關加熱設備的安全自動檢查及維護。

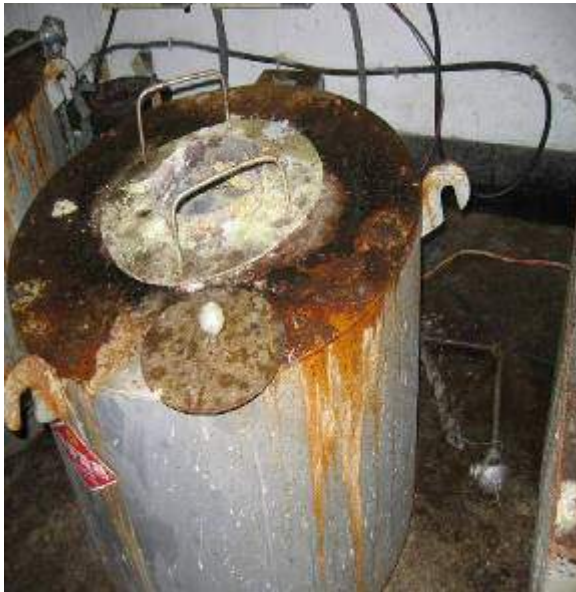
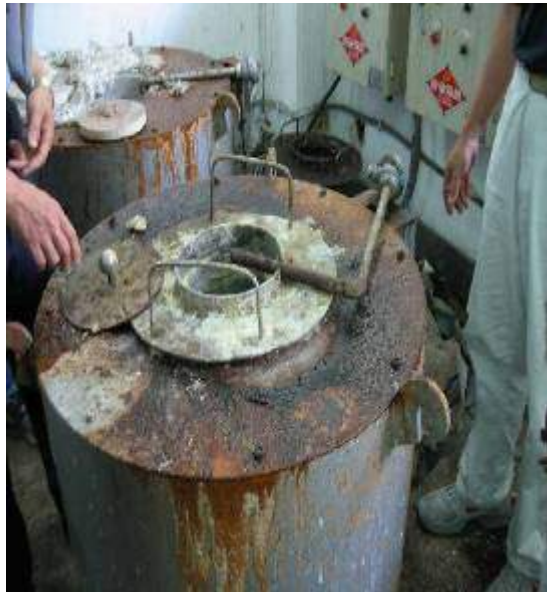
某科技大學於 93 年 X 月 X 日。前一天下午 A 人員找學長及技術員教導如何操作鹽浴爐，由於該爐當天已有其他人使用，所以直接設定好溫度之後，一切正常沒問題。但該爐擺置的是低溫鹽，不符她的需求，故將之關機。當天早上，A 人員將低溫鹽（連同坩堝）自電爐取出，並換成另一個裝有熱處理鹽（B 同學誤以為它是中溫鹽）的坩堝，然後將溫度設定於 450°C。經過一段時間之後，當 A 人員要將熱電偶插入坩堝時，在穿破表層固態鹽之後即發生爆開（詳細情形如附件一）。事故發生後護士接到電話後 2-3 分鐘內趕到現場，B 同學已在實驗室內用一般水龍頭的水潑洗（眼簾未撐開），護士到達後將張同學平躺，協助將眼簾撐開再沖洗，並急召 119 送往三軍總醫院急診，教官隨後趕到協助處理。經醫師診斷為臉部二、三度燙傷、右眼失明，左眼目前正在全力搶救中。

1. 學校雖有提供熱安全防護面罩及衣物，但仍應強制學生進行實驗時需正確配戴使用。
2. 實驗室外適當地點應再加設一具緊急沖淋器，最好實驗室內也加裝 1 台緊急沖淋器。
3. 對校內同類型之加熱器作全面性調查。
4. 操作實驗前，應由指導老師告知此實驗可能發生的危害及應注意事項。
5. 鹽浴爐內材料表層未完全融熔前，因下層溫度高，壓力大。此時，不能把熱電偶插入材料內測量溫度，以免熱融物噴出。所以，最好要等坩堝內容物完全熔融後，再測溫才較安全。
6. 學校於新生入學舉辦之實驗（習）場所安全衛生教育訓練，並應要求學生一定要參加，否則不能操作實驗。
7. 坩堝內容物如已冷卻（溫度 $<200^{\circ}\text{C}$ 時），因無機鹽易吸水份受潮。所以，鹽浴爐在加熱前，宜將坩堝其內含物烘乾（溫度 150°C 左右，12 小時），此外，熱電偶棒及試片不可含有水份。

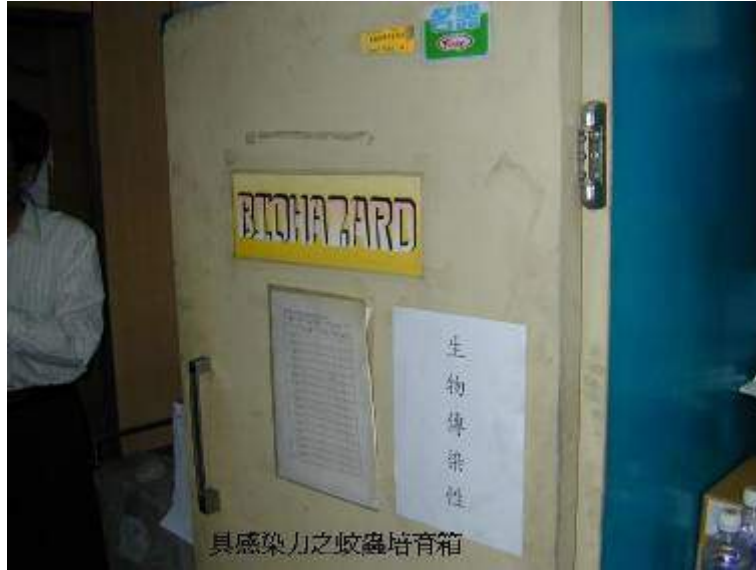
具感染力之蚊蟲培育箱

1. 養蚊室與操作室應加以隔離，且加強紗窗/紗網及風簾等隔離措施。
2. 加強對病毒株之儲存及取用管制。
3. 加強對具感染力病媒蚊之隔離與取用管制。
4. 檢討工作守則之合理性及安全性。
5. 通報各校類似實驗室，加強管制，採取必要而有效之預防感染措施。

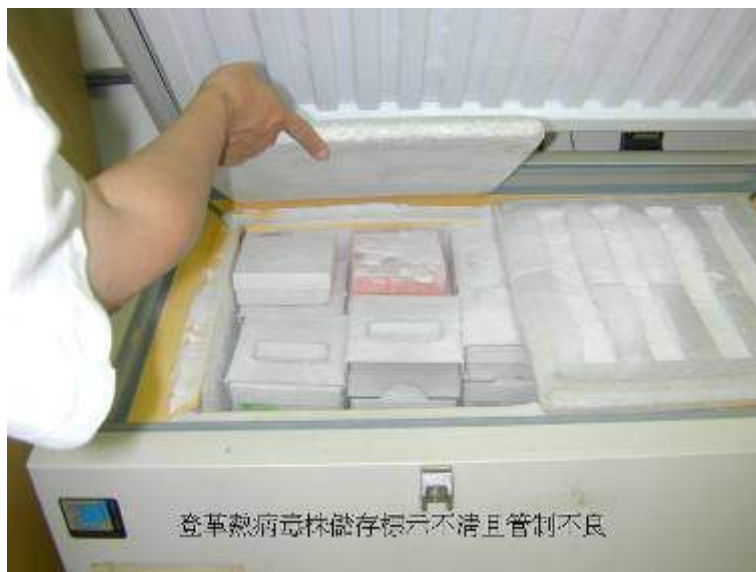
登革熱病毒株儲存標示不清且管制不良

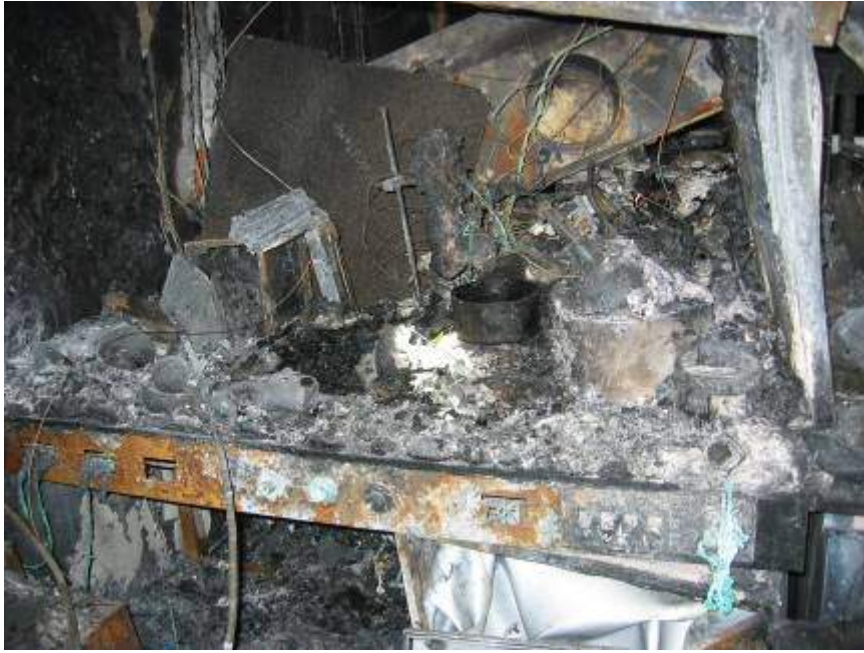
(2) 玻璃瓶裝之溶劑未放在金屬之器皿上，當玻璃瓶破裂後，使液體四處流散蒸發。

(3) 玻璃瓶品質不佳，雖無外力衝擊下，仍自行斷裂兩截。

1. 玻璃瓶之有機溶劑應放在金屬之器皿內，以防止玻璃瓶破裂後溶劑流散。

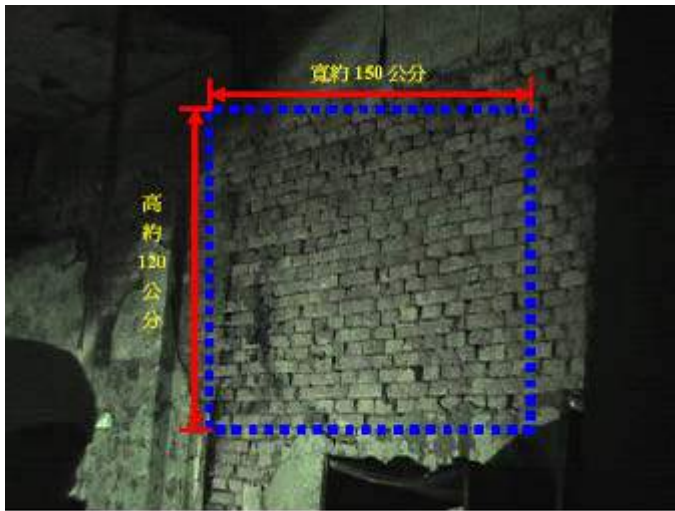
圖 1 發生倒塌事故的化學儲裝木櫃位置牆壁

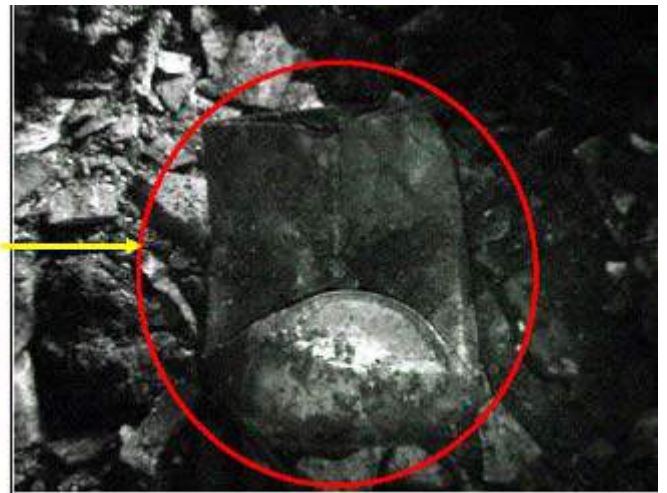
圖 2 存放於傾倒木櫃內的化學藥品外包鐵罐（疑似撞擊火花之起火源）

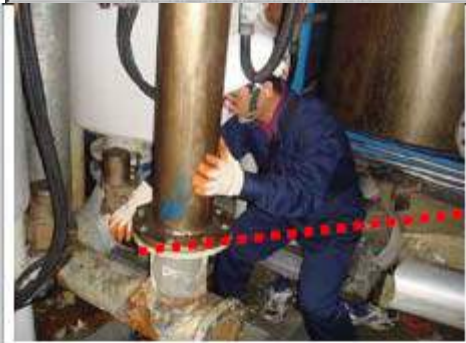
罹災者模擬位置及作業

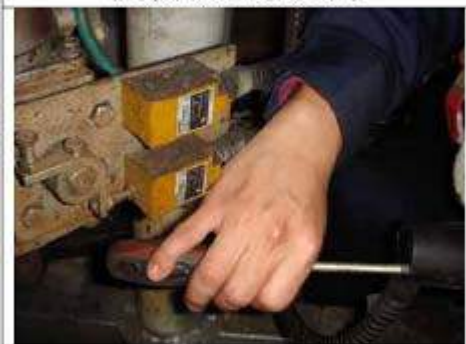
徒手拆解熱感知器外蓋螺絲(模擬)

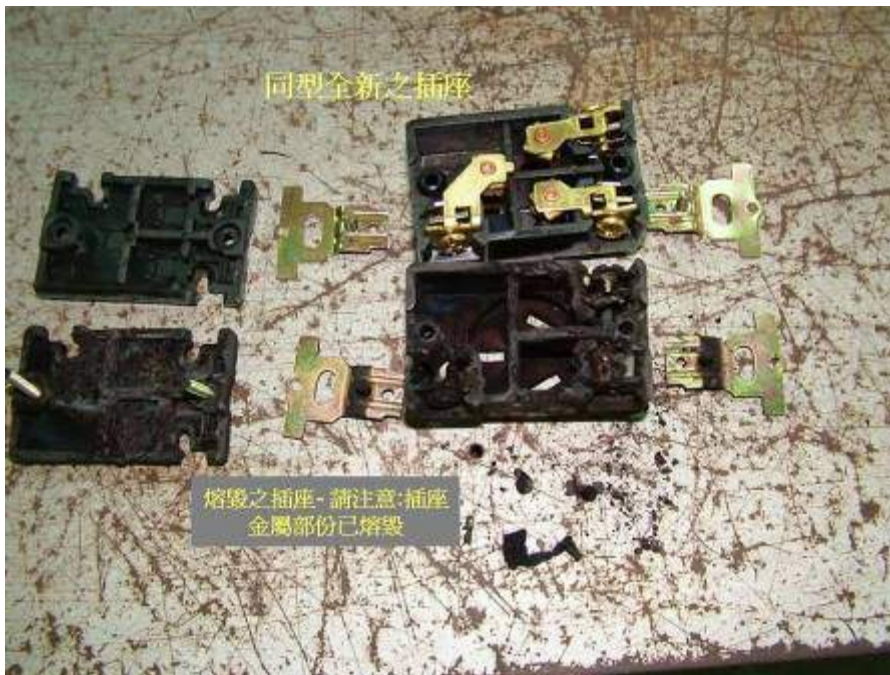
- (1) 學生直接使用電線裸露端進行接電，致電阻增大。
- (2) 電線非單一粗銅線，為多股細銅線型式，直接將電線裸露端插入插座接電使用，重複使用多次後有部分細銅線斷裂於插座內(拆開之插座內有細銅線存在)，可能再次使用時發生短路現象，引發插座(220V)溶化燃燒，造成火燄。
- (3) 插座雖有檢驗合格標識，但似有設計不佳之處(銅片無防止偏轉固定卡座)。

1. 電線及插座應定期實施自動檢查。
2. 應禁止學生直接使用電線裸露端進行接電，以免產生細銅線斷裂於插座內。
3. 應全面檢修電氣設施，對於設計不佳之插座應立即更換。
4. 應全面清查實習設備之耗電功率與迴路負載
5. 學生在進行實驗實習前，應經安全衛生教育訓練，並記錄其訓練項目及內容。

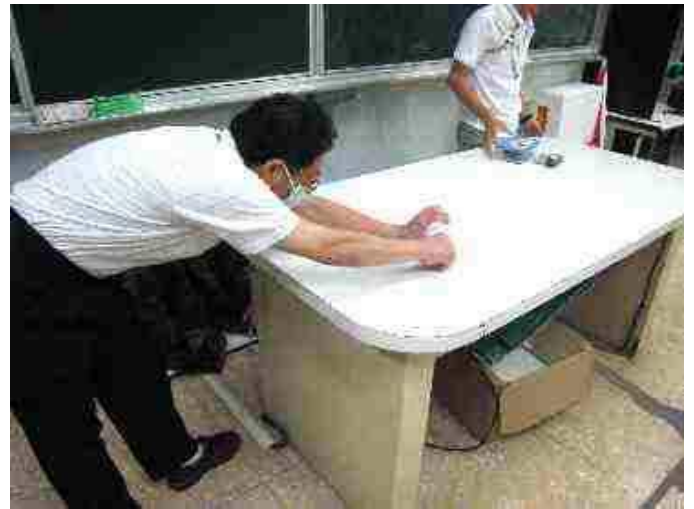
圖四 實驗桌全景

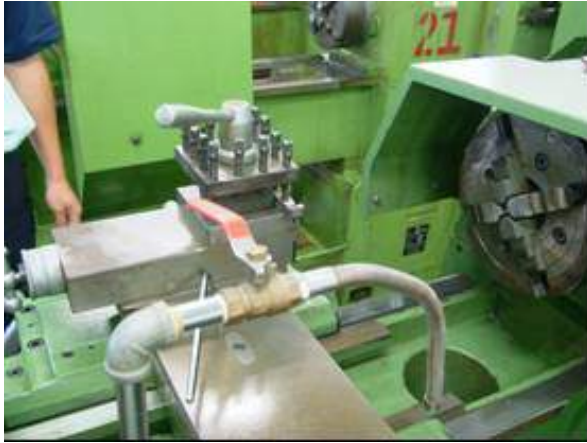
螺絲鉸手的位置

1. 應製作所有機械設備操作之 SOP。
2. 該科應加強學生的安全衛生教育訓練。
3. 部分設備都無裝設緊急制動裝置，應儘速裝設。
4. 建議該校健康中心應製作傷害統計分析表，統計每學期學生受傷情形及那類課程較多傷害，改善該校安全衛生教育訓練疏忽部分。

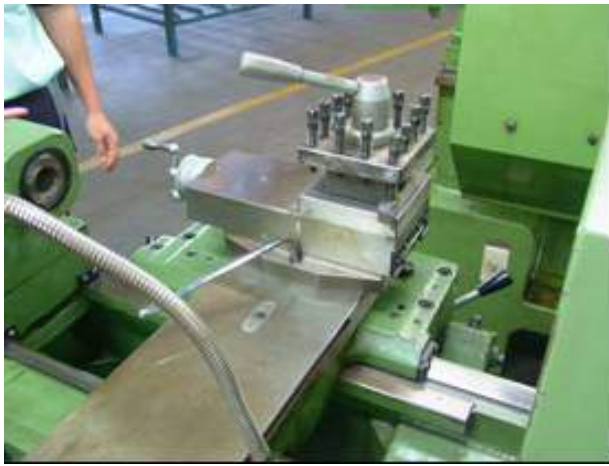
不同角度螺絲鉸手的位置

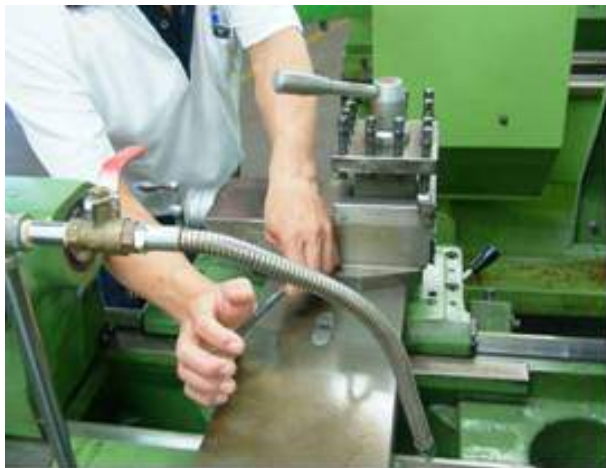
正確鬆開螺絲鉸手方式

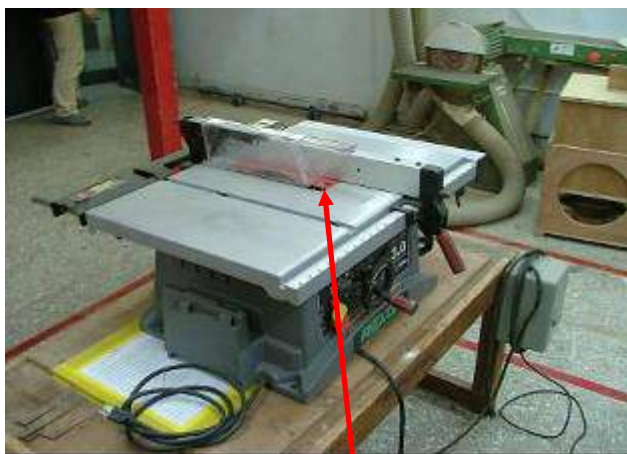
木材加工用圓盤鋸設有鋸齒接觸預防裝置及反撥預防裝置

1. 對於校內實習工廠所使用之木材加工用圓盤鋸應設鋸齒接觸預防裝置及反撥預防裝置。
2. 對於未設鋸齒接觸預防裝置及反撥預防裝置之木材加工圓盤鋸，應規定不得使用，並將電源拆除。
3. 針對各種實驗室、試驗室、實習工廠等使用之機械設備，確實訂定具體可行之工作守則，落實實施。
4. 實習工作場所應選購型式檢定合格之機械器具，並視需要使用手工具加以輔助。
5. 實習工作場所需派駐監督人員，監看操作人員是否遵守機械器具使用程序、作業標準，避免事故發生。

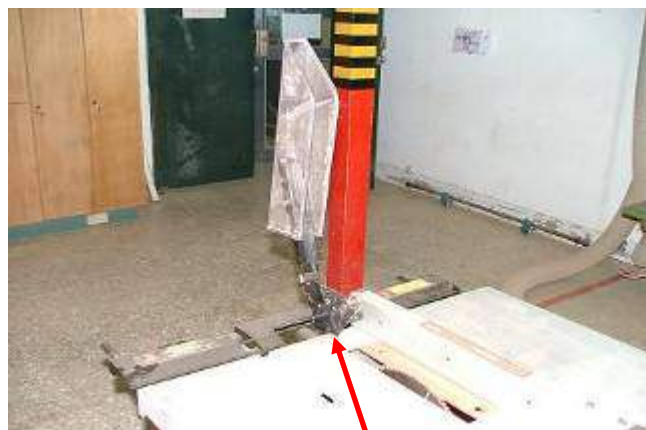
木材加工用圓盤鋸設有鋸齒接觸預防裝置及反撥預防裝置

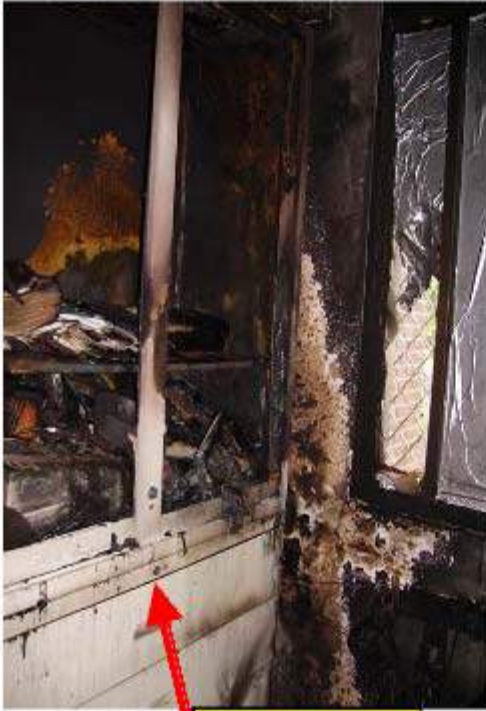
綜合二館 1 樓光電所 101 實驗室火災照片 1

櫃子燒燬情形

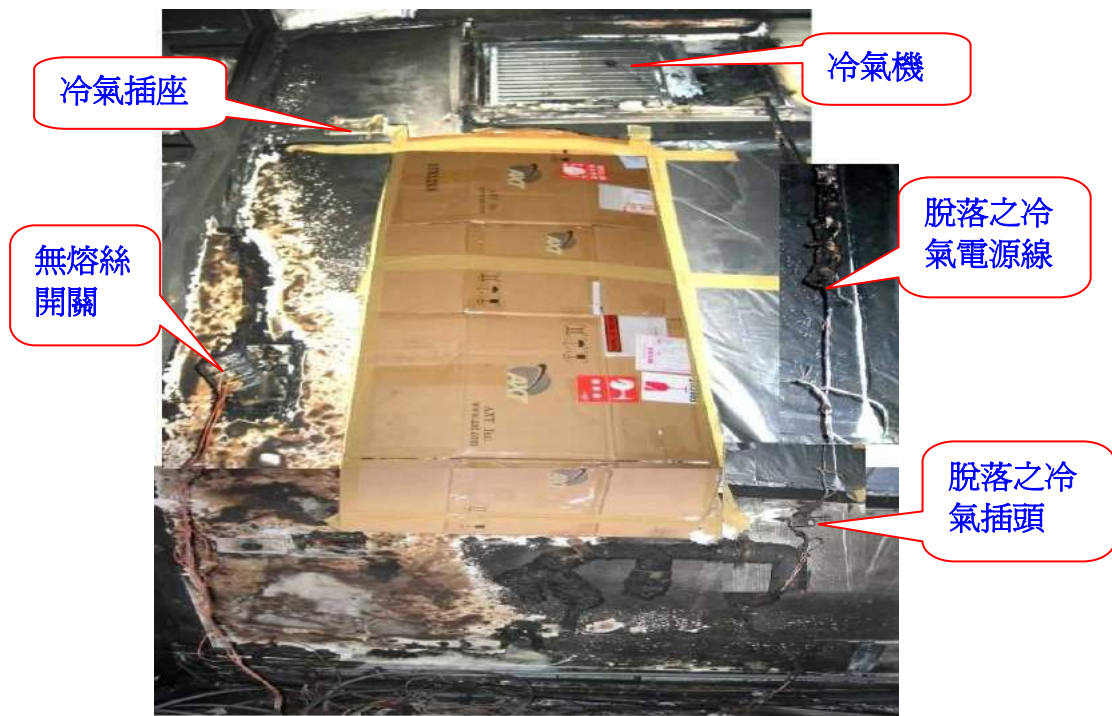
圖一 內牆電氣線路配置情形

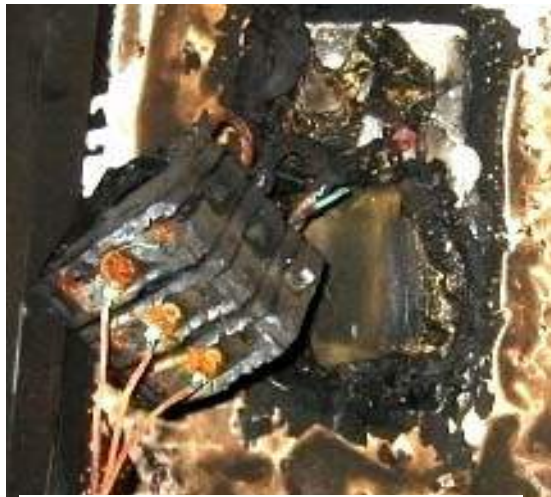
圖二 無熔絲開關圖
