學校工作場所災害案例報告 1

使用打火機點燃酒精膏導致左手小臂二度灼傷

學校工作場所職業災害案例報告 2

某大學 土木系材料室 電線走火意外

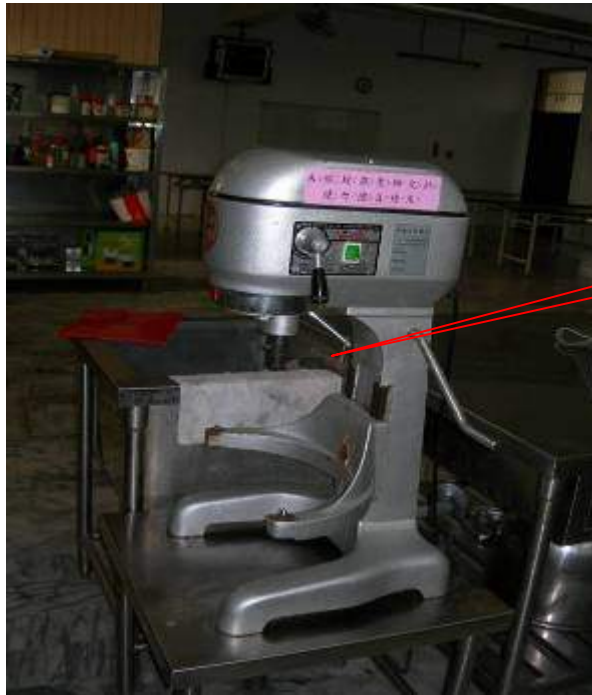
1.直接原因：被轉動中攪拌器偏心軸扭轉撕裂斷手指。

無防護設施

1. 建議學校編制實習助教，落實一實習教程由一教師或助教督導管理。
2. 電源開關可依現場設備予以分類，對於該課程中未使用之電器設備，電源應可關斷，電源箱並應上鎖，避免學生誤觸誤啟動。
3. 於攪拌器上裝置護網等安全裝置與緊急制動開關。

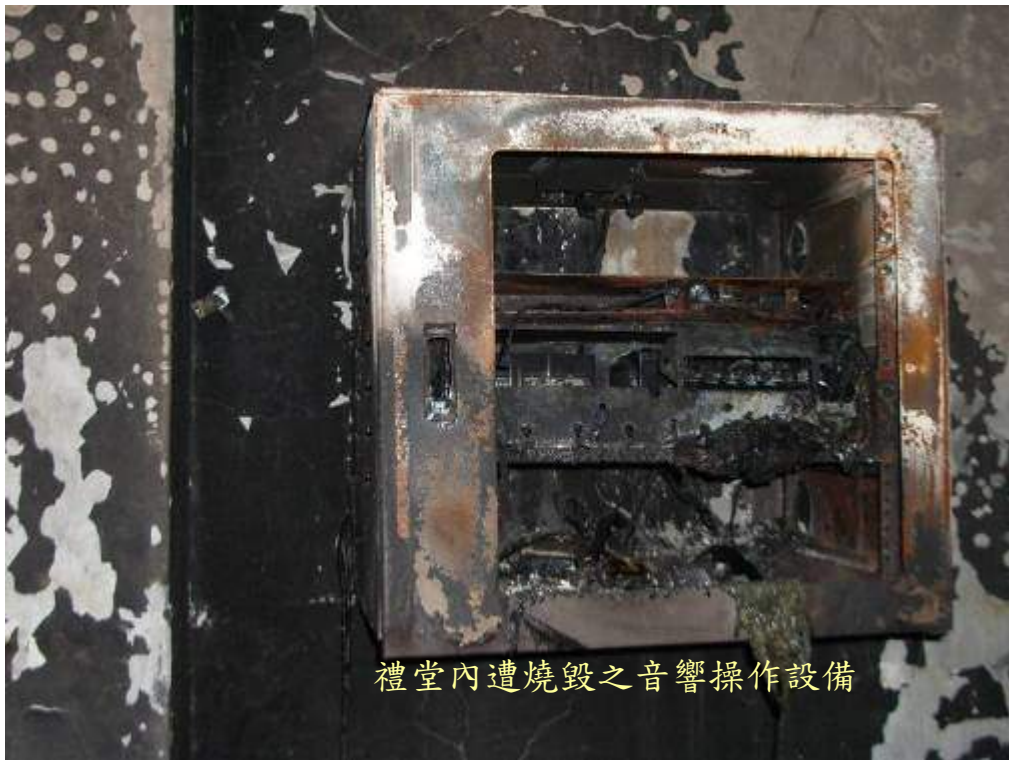
禮堂內遭燒毀之音響操作設備

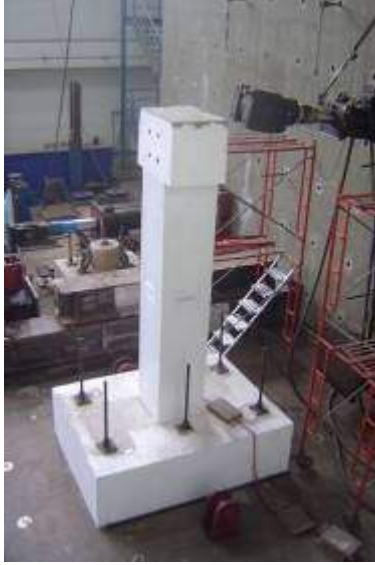
發生災害之大型結構試驗基座(高4.6m)

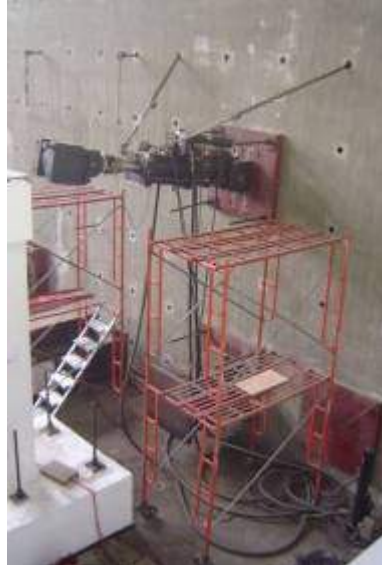
施工架工作臺及爬梯週邊無護欄

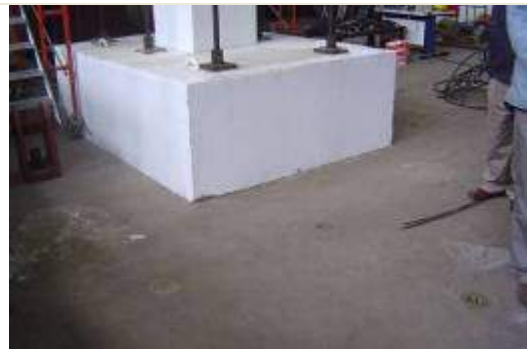
鋼樑撞擊地面造成凹損

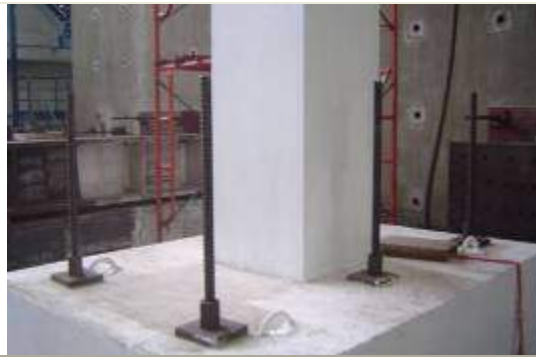
預力鋼棒突出段應加護套

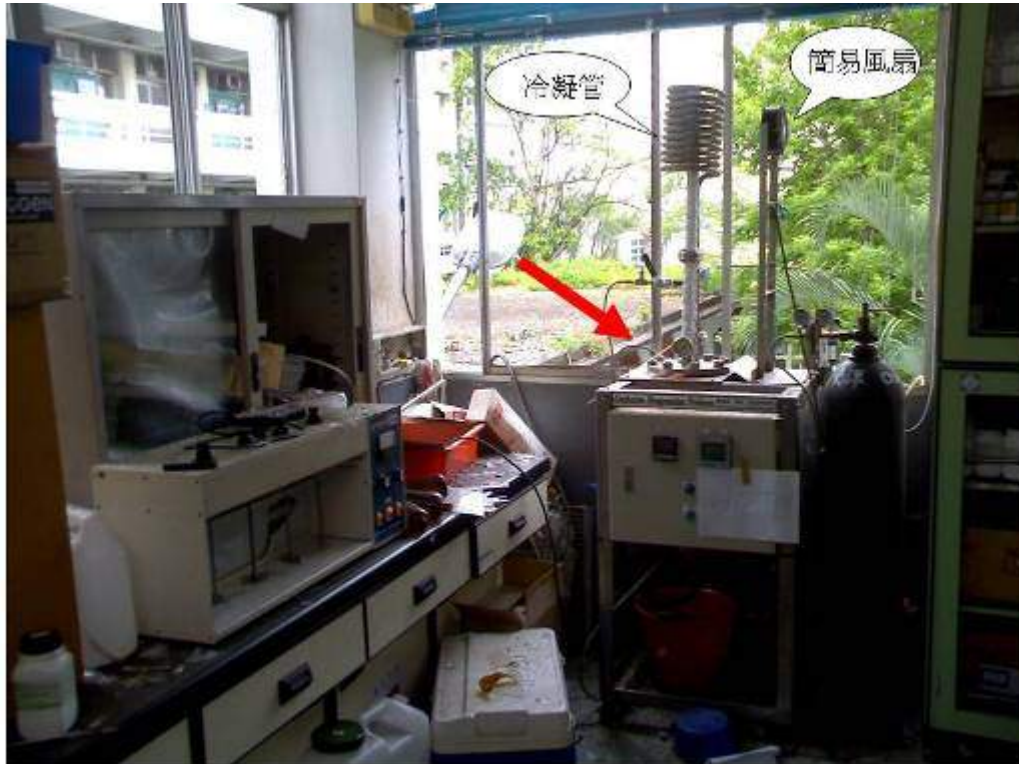
某大學理學院環科所碩士班二年級 A 學生於實驗室從事正光阻劑廢溶劑分離實驗時，發生蒸發器(蒸餾裝置)爆炸，現場白色煙霧瀰漫，事故現場僅有該碩二研究生，該生身上(及衣服)遭受樣品(深紅色)沾污，但衣服並未毀損。事故設備周圍窗戶破裂，附近避難指示燈外殼遭破壞，臨近櫃子玻璃窗戶、玻璃瓶破裂。現場沒有燃燒的痕跡，推斷非屬化學性爆炸(氣體、蒸氣爆炸)。初步判斷事故原因可能為系統溫度過高，導致蒸發器(蒸餾裝置)的固定螺絲鬆動(該設備八顆固定螺絲有七顆完全鬆動)，造成 O-Ring 破裂產生位移，致該設備內高壓蒸氣瞬間外洩。

本事故之確切原因無法確定，研判應為系統接合墊片，因遭樣品影響，失去承受力量，造成洩漏，但設備缺乏安全裝置，為導致事故結果擴大之主因。

引發本事故之氧化蒸發設備模組(如箭頭)- 注意:實驗室窗戶及遭易碎設備濺波及

1. 壓力設備加裝緊急排放安全裝置(如安全閥、破裂盤)。
2. 設備之系統壓力計，標示安全值，提醒人員注意。
3. 對於有加熱易燃性液體的裝置，應確保其加熱裝置正常。
4. 對於因加熱液體而會產生高壓的壓力容器，應裝有高溫保護裝置(如 HH 切斷加熱裝置)。
5. 系統接合處使用之墊片，應考慮與實驗樣品之相容性，並定期檢查更換，以確保系統之密閉性。

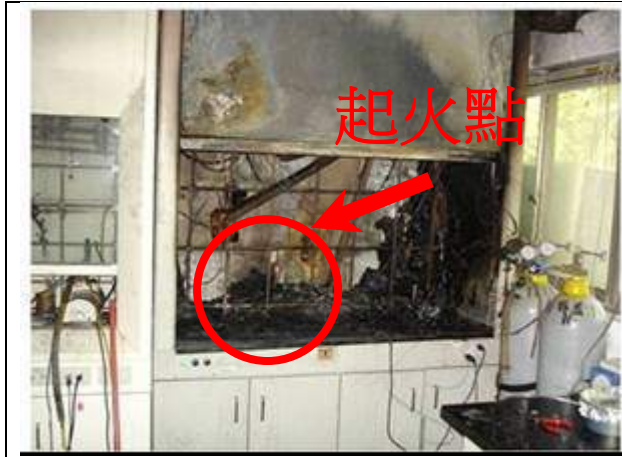
圖 1、災害現場燒毀之抽氣櫃(一)

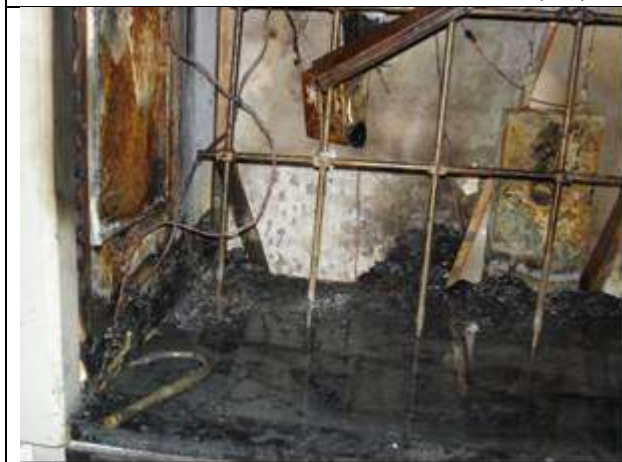
圖 3、疑似起火點

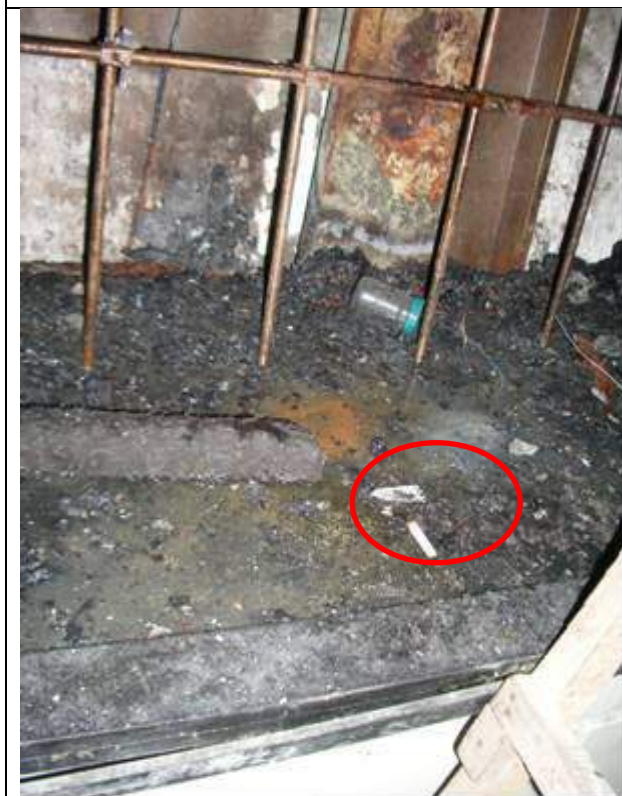
圖 5、承攬商於抽氣櫃內留有菸蒂

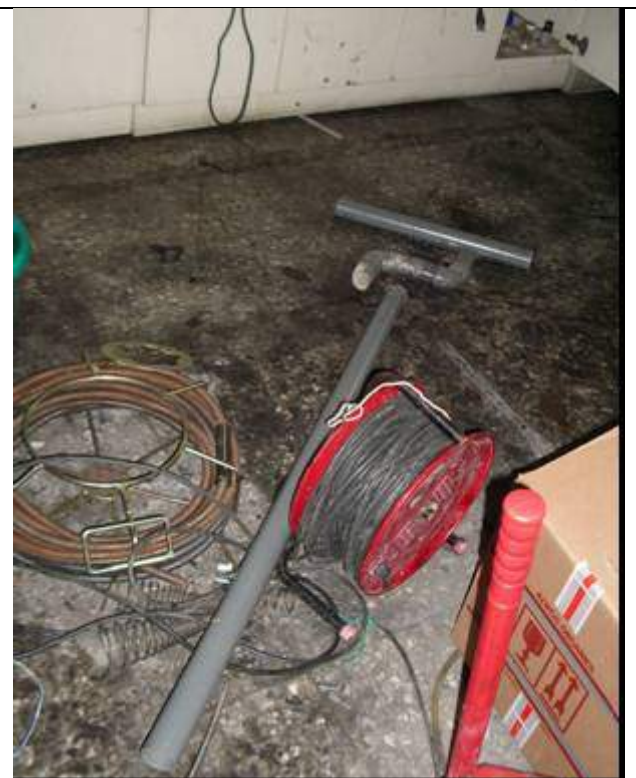
圖 6、承攬商於積水之地面以延長線進行

作業

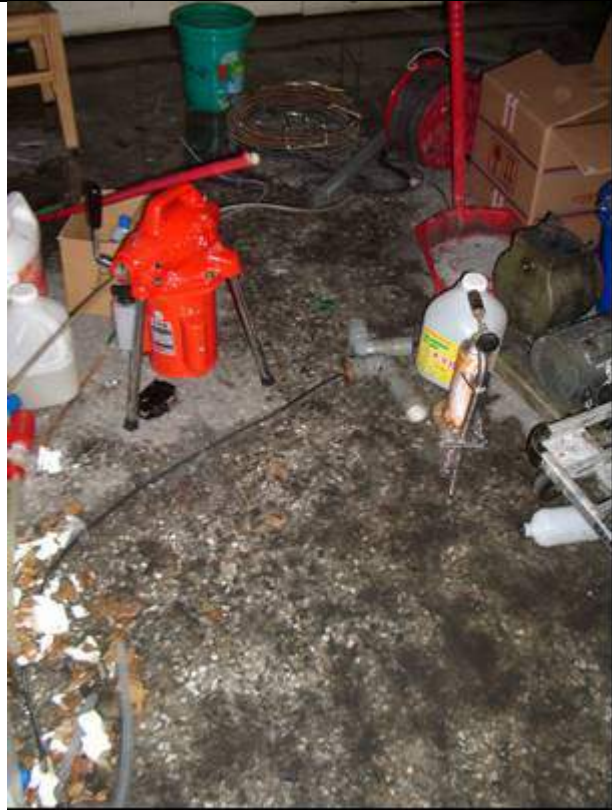
圖 7、承攬商於積水之地面以延長線進行作業

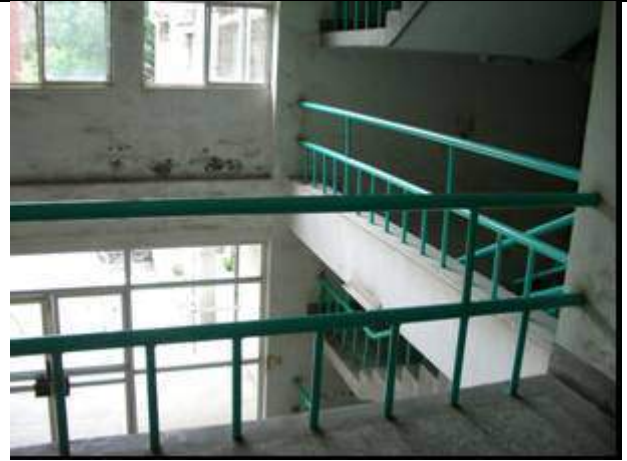
圖 8、X 鴻樓二樓護欄高度過低

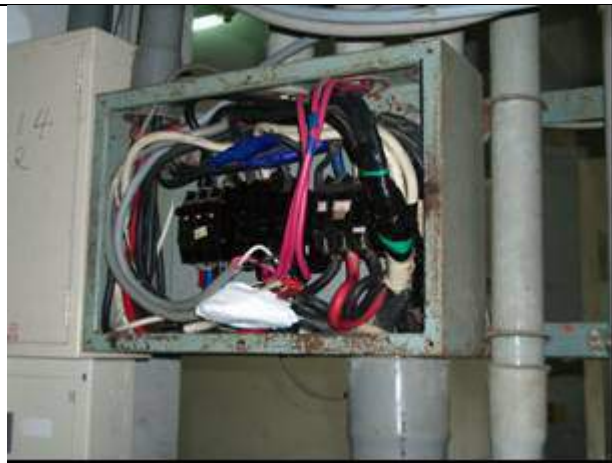
圖 9、X 鴻樓二樓走廊配線雜亂，且配電盤未設覆蓋

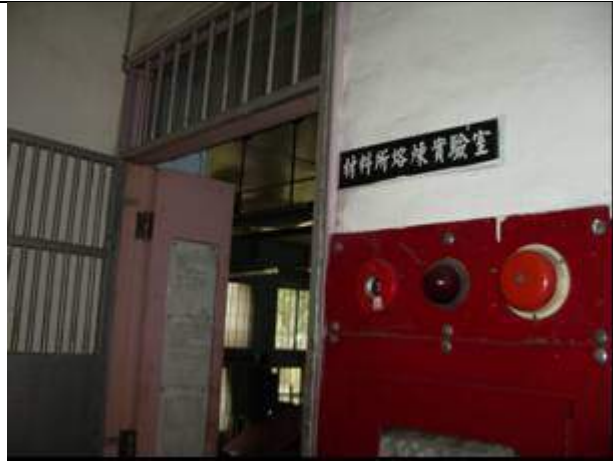
圖 11、X 鴻樓一樓實驗室僅設置一個出入口

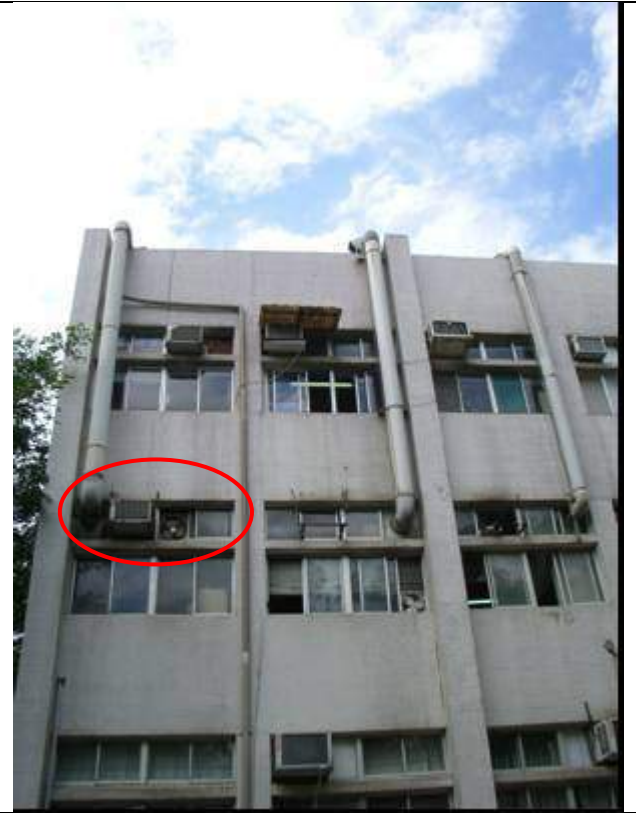
圖 12、X 鴻樓外觀抽進氣位置近接，設計不佳

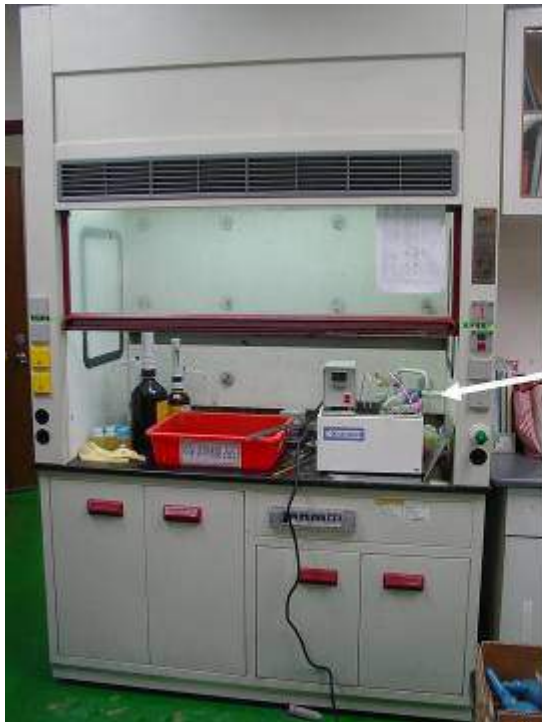
- (1) 該實驗使用高濃度(30%)之 H₂O₂ 進行反應，易產生氣體(壓力上升)，如設備密閉（蓋子栓緊）時，氣體無法逸出，導致設備爆裂。

發生事故之現場
(箭頭處為肇事之設備)

1. 負責之教師應重新檢討評估該實驗流程/設備之適宜性（該實驗有高溫、酸鹼及壓力問題，因此，使用之器材應有足夠之耐受及安全性）。例如，對可能蓄積壓力之設備及器皿應考慮裝設釋壓裝置，或訂定確保系統不致密閉之流程。
2. 建立實驗步驟的標準作業流程，並要求操作者確實遵守。
3. 任何進入實驗室進行研究之專題生或研究生都必須接受相關的安全衛生教育訓練，並了解實驗過程可能之危害。
4. 加強門禁管制，嚴禁與實驗無關之人員在場操作或協助。
5. 強化人員防護，例如化學抽氣櫃之前擋門應關至適當操作位置（可提供部分防護），並要求個人防護具（特別是眼部及面部）之確實使用。

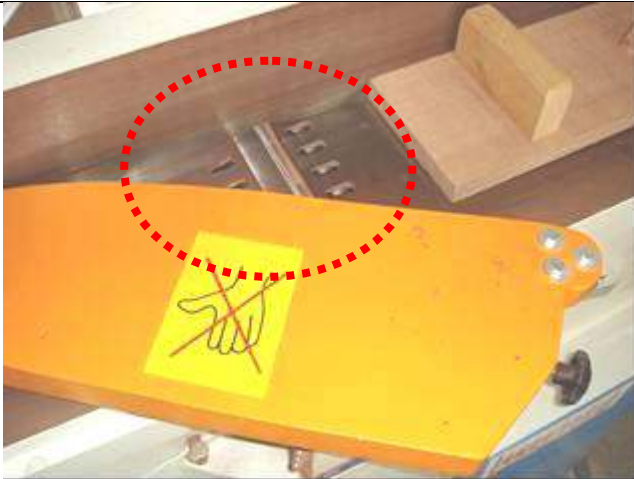
危害點—鉋刀切口

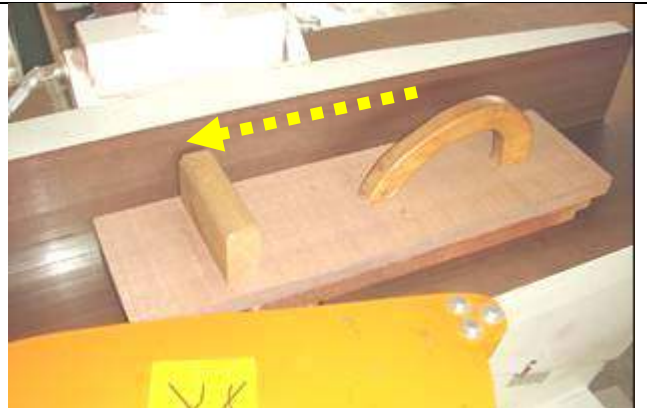
改良後手推板(雙手在推板上，抵板高
1cm)

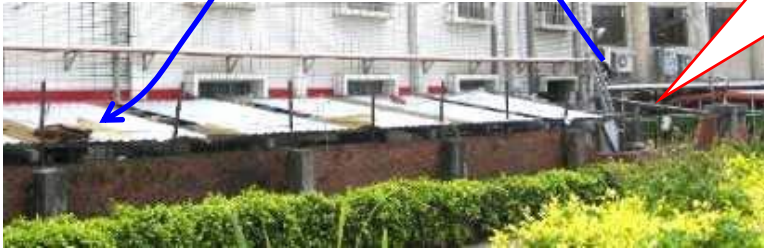
照片一 鍋爐室相關位置

鍋爐上端板飛離本體約 20 m

鍋爐室屋頂被炸開情形

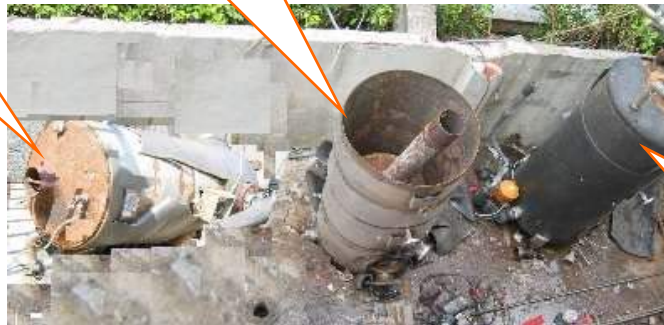
依爆炸現場及設備分析，推測發生爆炸原因係二號鍋爐於當日下午四時開始點火加熱後，加壓泵可能故障，致溫水鍋爐內未充滿給水，當熱水溫度達到 60°C，溫度控制器亦同時失靈，鍋爐未能自動熄火，繼續燃燒到 100°C 時，上端板部分逐漸產生蒸氣，當蒸氣壓力上升超過端板溶接處所能夠承受之壓力時，將上端板炸離鍋爐室，造成此次事故。

照片二 二號鍋爐上端板被炸離情形

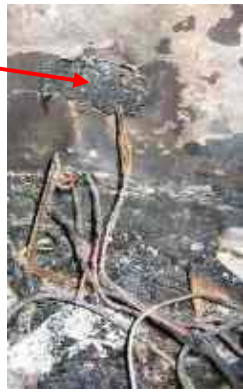
(1) 電氣線路長期使用後，致電線之絕緣劣化發生火災。

圖一 牆壁上插座與插頭熔融情形

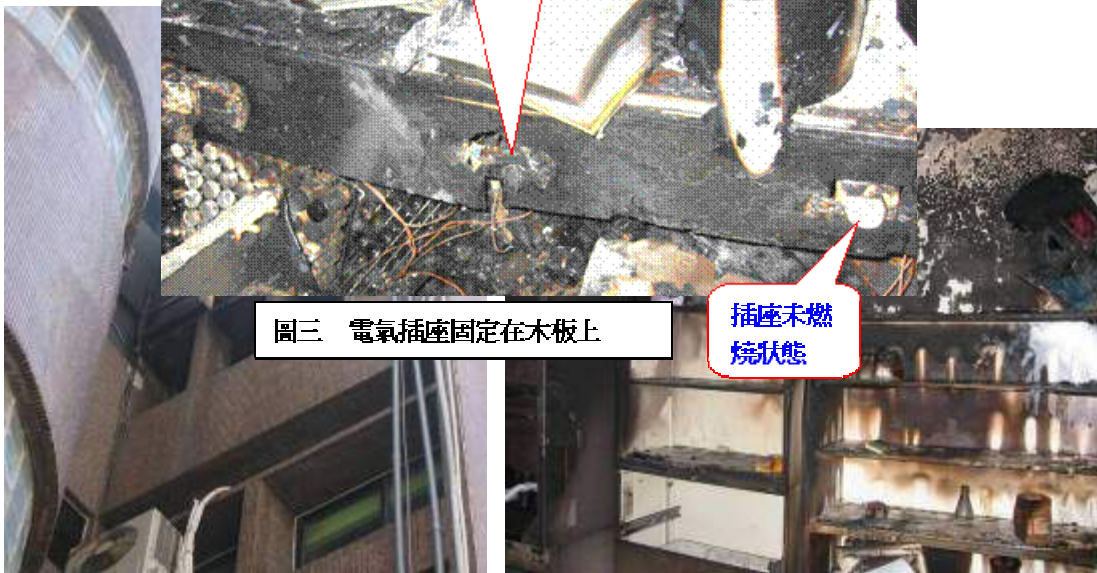
圖三 電氣插座固定在木板上

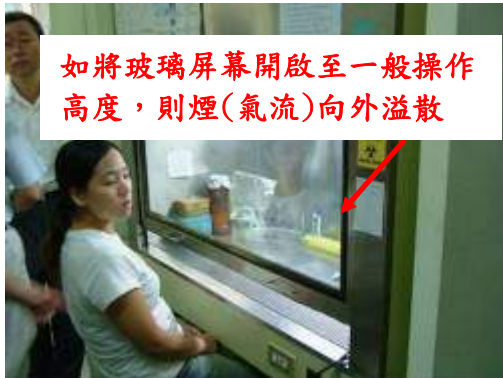
(1) 在生物安全櫃操作時可能，因操作者太靠近前緣吸風口處，以拜香測試有洩漏或溢出的風險，煙霧間接吸附或殘留在實驗衣上。

如將玻璃屏幕開啟至一般操作高度，則煙(氣流)向外溢散

1. 實驗操作各流程建立標準步驟(含廢棄物處理的流程)並嚴格執行，新手進入實驗室前須接受相關教育訓練。
2. 應邀請專家學者開會討論致病菌株(P2)實驗室標準規範，如生物安全櫃之設計，應符合 P2 實驗室之規範，及菌株處理安全衛生標準作業程序。
3. 辦理相關研討會對大專院校相關實驗室人員進行教育訓練。
4. 邀請專家學者對有相關實驗室之學校進行輔導改善。

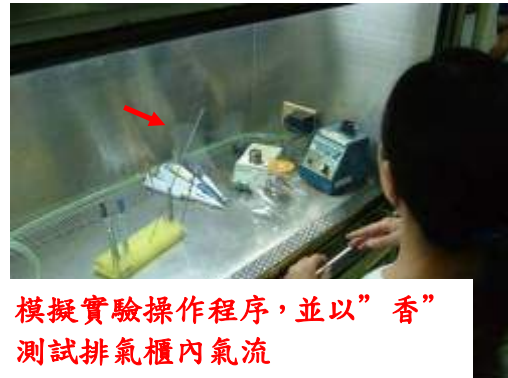
模擬實驗操作程序，並以”香”測試排氣櫃內氣流

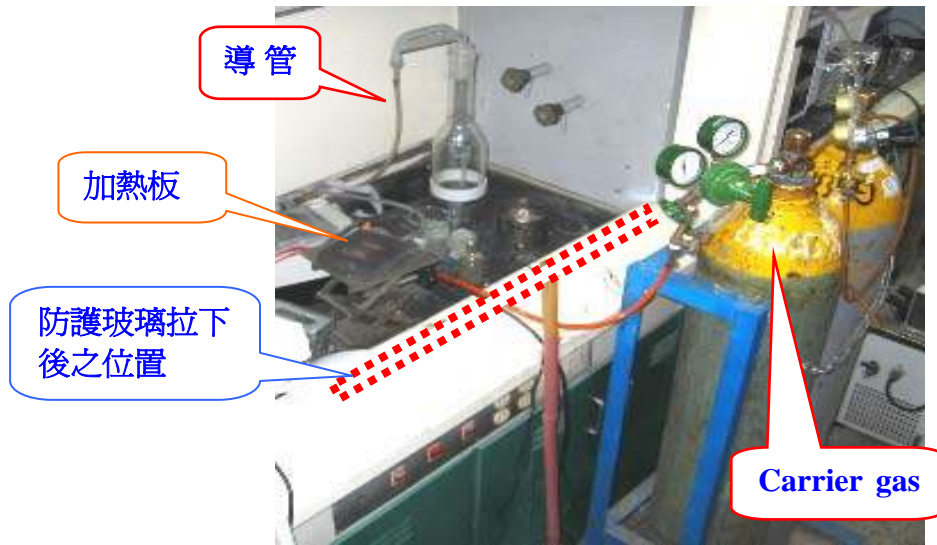
圖一 實驗台配置圖

1. 直接原因：玻璃瓶爆裂後噴射傷。
2. 間接原因：
不安全狀況：
(1) 實驗流程變更未經適當之風險評估。
(2) 防護用之安全玻璃之強度不足，致無法擋住破裂之玻璃瓶。

1. 嘗試新的實驗方法/流程時，應先評估該過程是否會造成危害，以及防範方法，以免類似事故再度發生。
2. 操作具有爆炸可能之化學實驗時，應使用強化玻璃進行屏障，以防爆炸氣體或器皿飛出時，造成傷害。
3. 加強師生之安全衛生教育訓練。

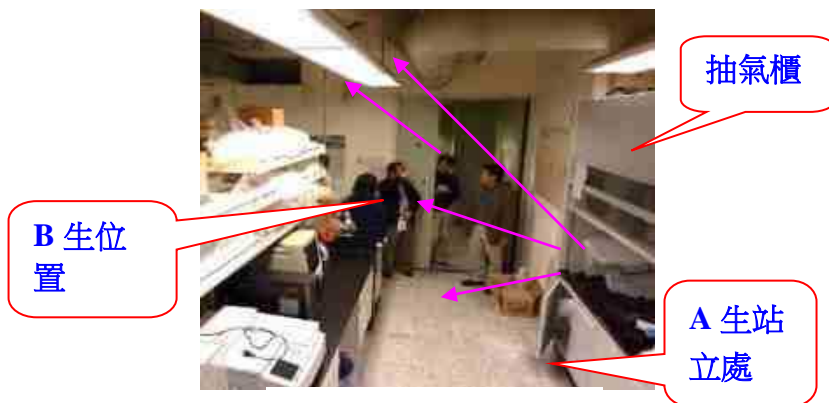
(1) 酸液盛桶炸裂，致酸液噴出。

圖三 廢液噴射方向

3. 應確實要求學生作實驗時著裝防護衣物及面罩。

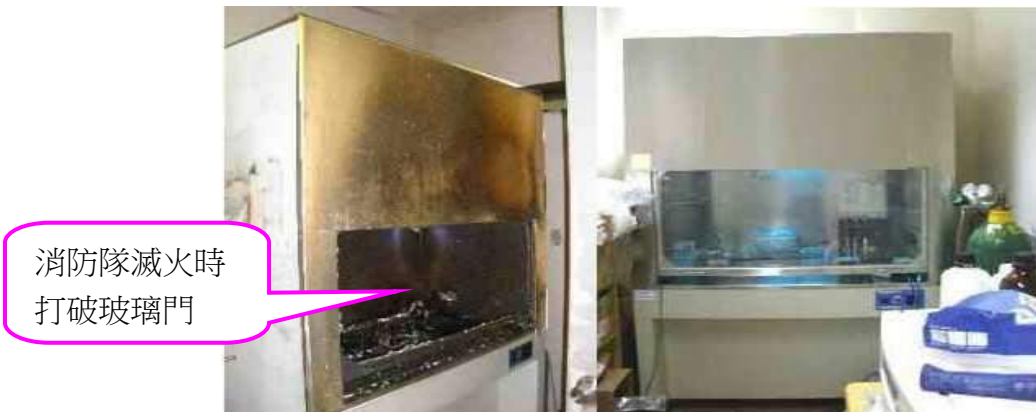
3. 基本原因：電氣線路長時間使用，可能產生劣化現象。

圖一 燒燬之實驗櫃

1. 定期檢查電氣線路是否有劣化現象。

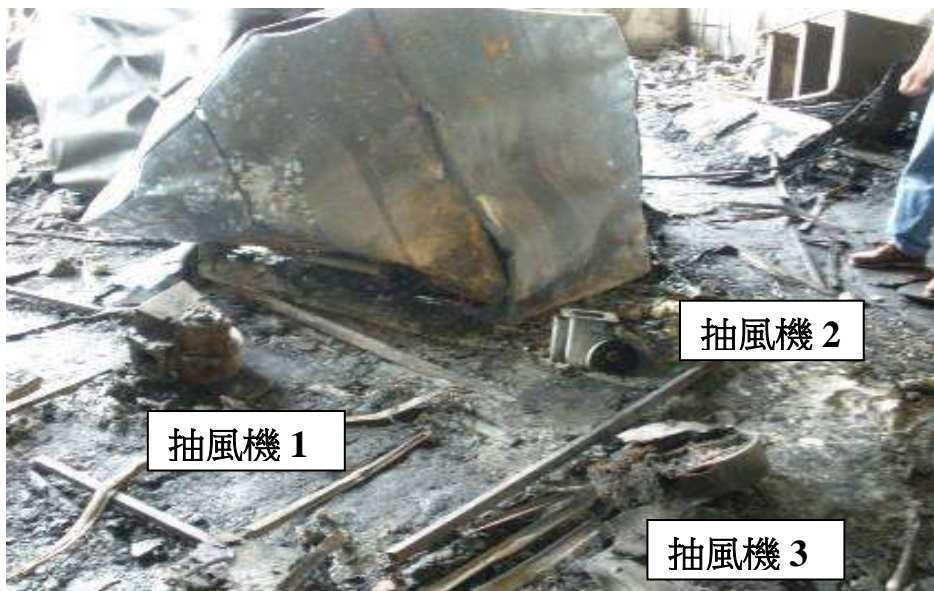
圖四 三個 PP 櫃抽風機散落情形

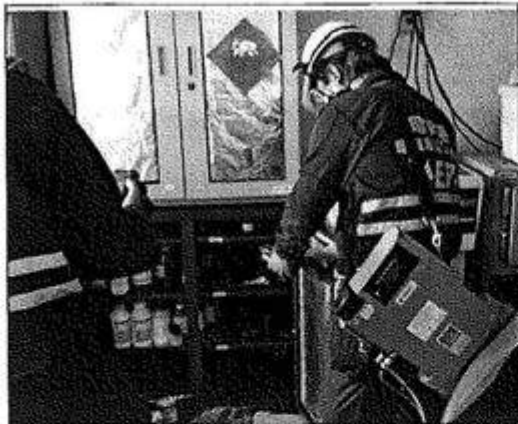
圖一、使用四用及 FID 偵測器偵測現場濃度

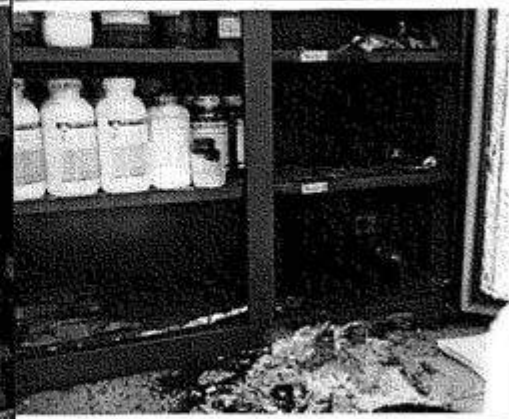
圖五、進行事故點(藥品防潮箱)化學品清點

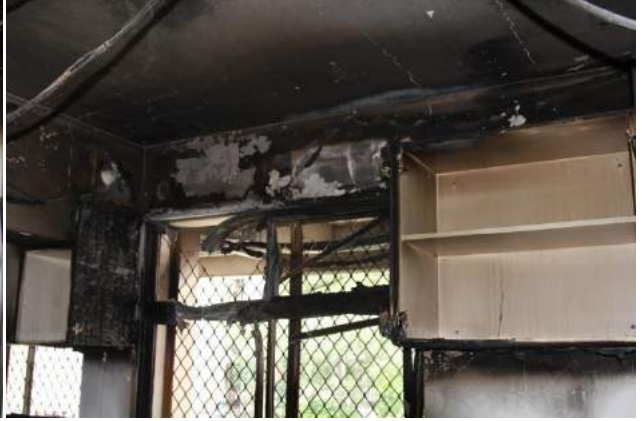
2. 燒毀之吊櫃

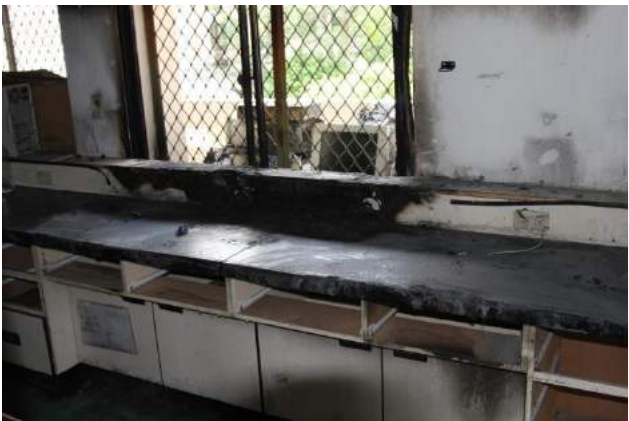
3. 燒毀之實驗桌

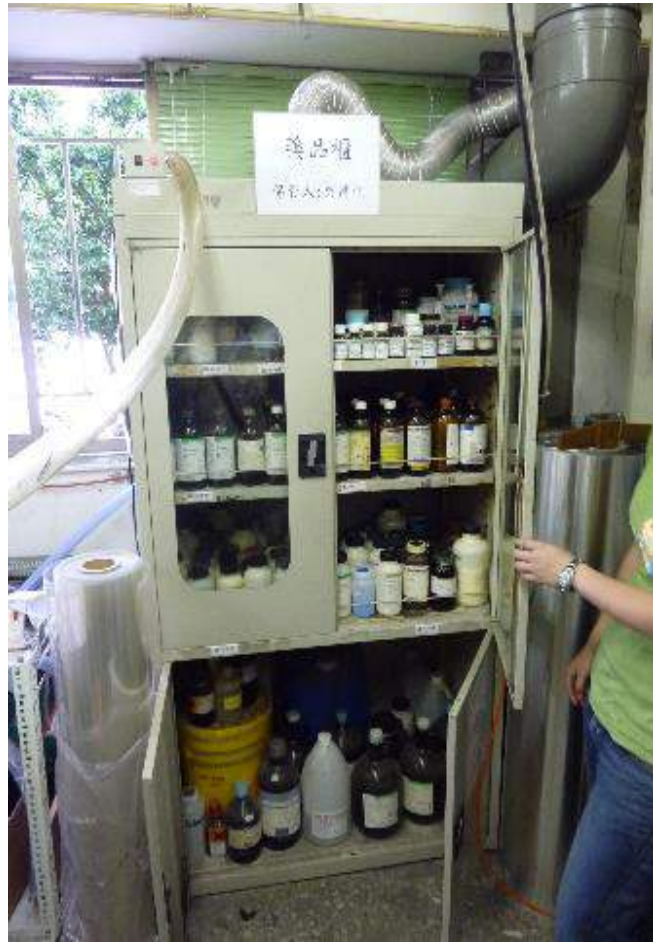
推測本次火災可能因裝雙氧水之塑膠瓶龜裂，高濃度之雙氧水對有機物具有很強的氧化作用，若長時間滲漏，致當天雙氧水流量較多與下面之紙板（箱）產生氧化作用，發生悶燃現象遂有濃煙竄出，接著異丙醇之塑膠瓶裝被燒破再點燃異丙醇發生燃燒之火災，然後高熱火災將玻璃瓶裝之鹽酸燒破。至於雙氧水塑膠瓶龜裂原因有二：一為雙氧水購置時間已有一年多，長久以來塑膠瓶可能發生脆化現象；另一原因可能「鹽酸」封口部分，長時間會有鹽酸氣體洩漏而腐蝕雙氧水之塑膠瓶口。

1. 直接原因：高濃度雙氧水與紙板（箱）產生氧化作用，致發熱發生火災。
2. 間接原因：雙氧水之塑膠瓶龜裂。致雙氧水滲漏。
3. 基本原因：易燃性、發火性、過氧化有機物等，大量共同存放於同一空間（藥品櫃最下層）。

圖二 燒毀之藥品櫃

竄出濃煙

1. 藥品請購置盛液盤，內面底部鋪上吸收棉，以防止溢漏與傾倒。

- 2.雙氧水改用玻璃瓶裝，以避免發生脆化現象。
- 3.異丙醇(IPA)在室溫下是一種無色揮發性高的液體其蒸氣易燃，食品及工業上常當溶劑使用。異丙醇高溫時會分解產生毒氣，且異丙醇於密閉空間之蒸氣濃度達2~12%，即會引起爆炸，容器可能破裂，爆破，故使用該類產品必須小心謹慎。
4. 應訂定危害通識計畫，建立實驗室化學藥品之物質安全資料表與危害物質清單，清單應至少包含放置場所與數量（質量），並對危險物及有害物之容器、場所、輸送、裝置、運輸設備予以標示，經常性檢視物質安全資料表 MSDS 並於現場提供且適時更新。
- 5.應建立緊急應變計畫並定期演練。實驗室建議應有兩處出口內並設置適當滅火器。
- 6.加強實驗場所進出入人員教育訓練，並建立一般實驗室工作守則以及包含化學性、物理性等各因子之特殊實驗室守則。
- 7.藥品櫃應依各藥品 MSDS 中之各項特性，分開存放，如單一實驗室容納不下，應敦請校方研討統一管理之可能性，一方面可加強管理效能，另一方面可避免造成藥品濫用與浪費。

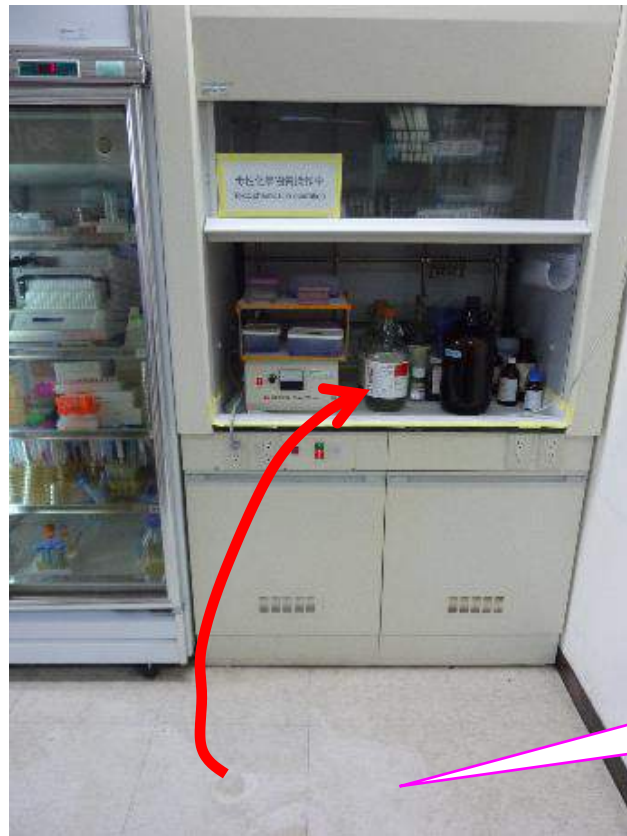
不安全狀況：醋酸玻璃瓶破裂。

噴濺於地面之醋酸

圖一 實驗櫃現況

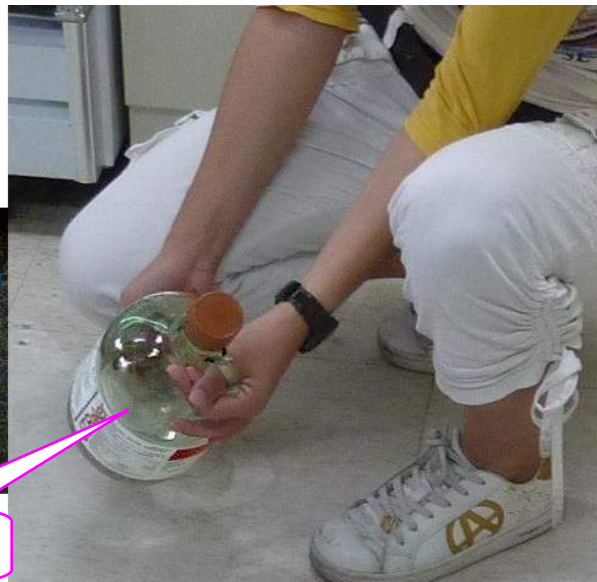
醋酸玻璃瓶

圖二 A 生模擬當時手抬玻璃瓶狀況

2. 搬運或抬拿化學瓶時應注意重量及搬運姿勢。

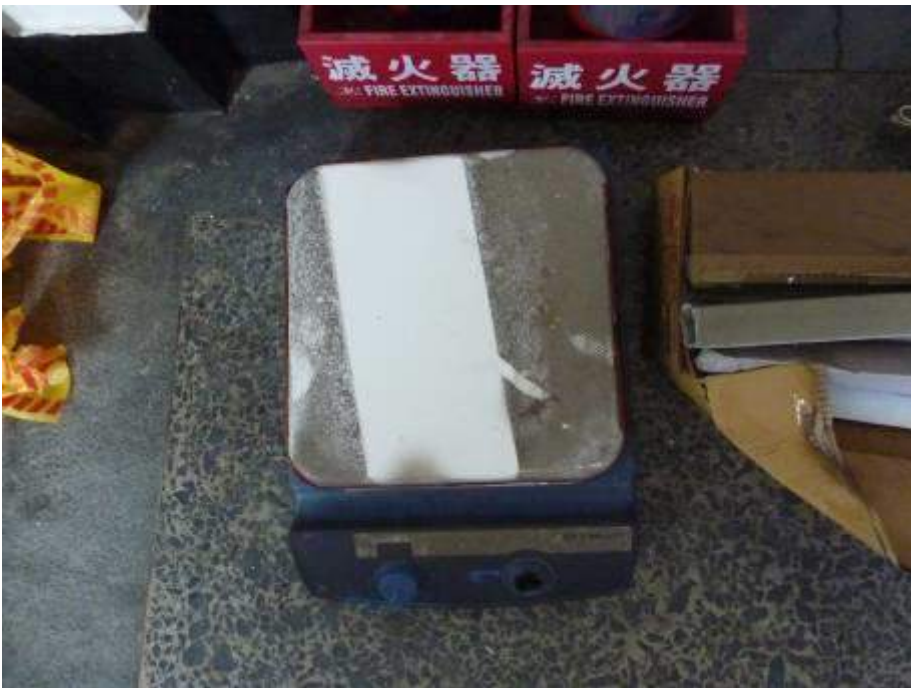
照片 2 (加熱板)

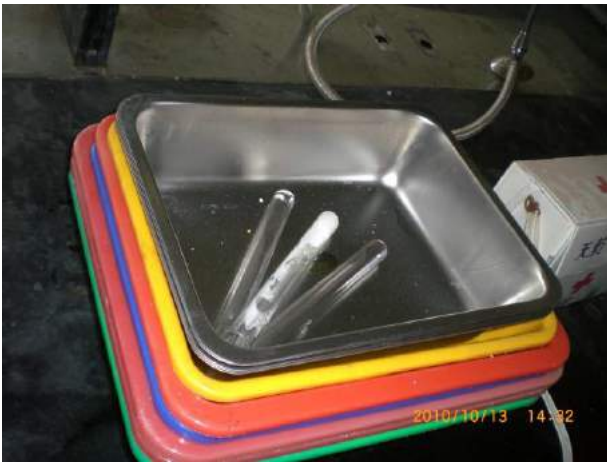
綜合分析：研判本案發生原因，應為A生於實驗室，進行「氧氣製備及其性質」之化學實驗時，將氯酸鉀於混合二氧化錳時，不慎混入其他雜質(包括紙屑或衣料纖維)或其他金屬粉末，如鐵或鋅，混合加入玻璃試管，形成爆炸性物質，經搖動摩擦，致產生爆炸，使玻璃試管破碎飛散，導致A生等8位同學受到不同程度傷害。

圖一、現場使用之試管(一)

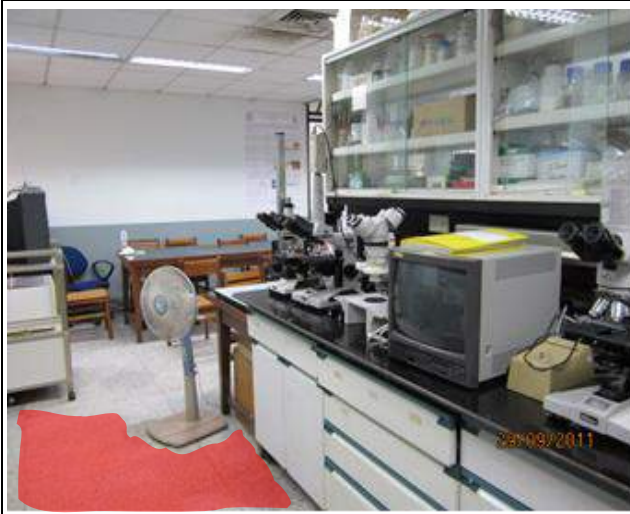
圖 1、學生傾倒廢液作業現場(現場已清理)1

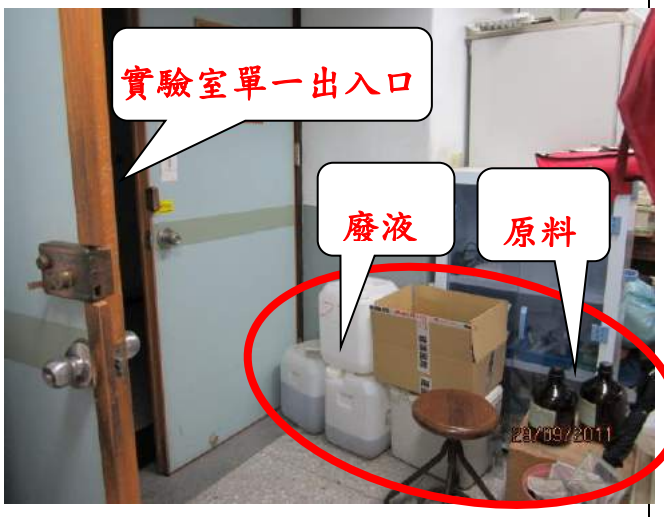
圖 4、未依規定存放化學品並阻塞通道

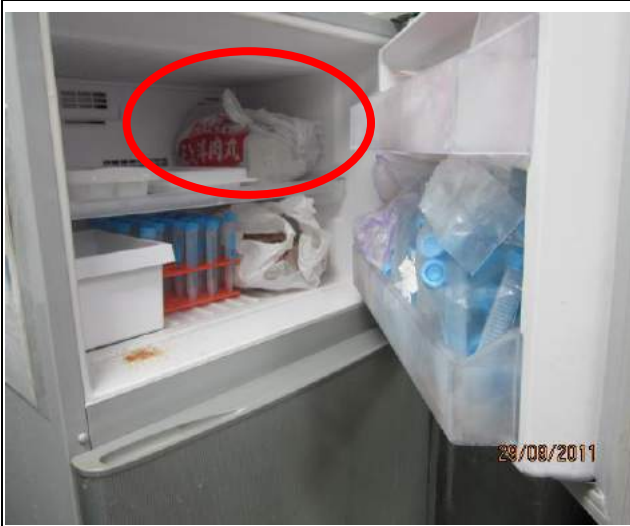
圖 5、未依規定於實驗室冰箱內存放食物

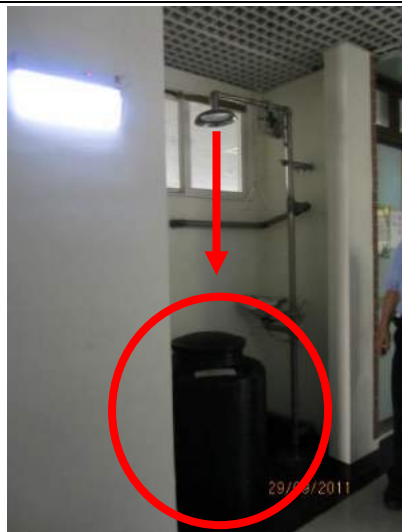
圖 6、實驗室外緊急沖淋設備未定期維護(水壓過強)

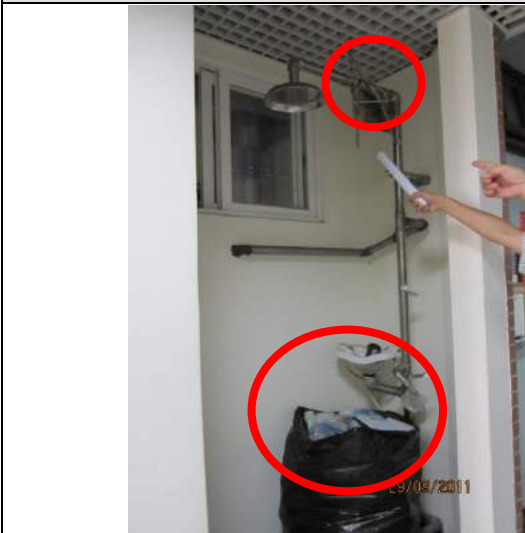
圖 7、實驗室外緊急沖淋設備位置堆放物品

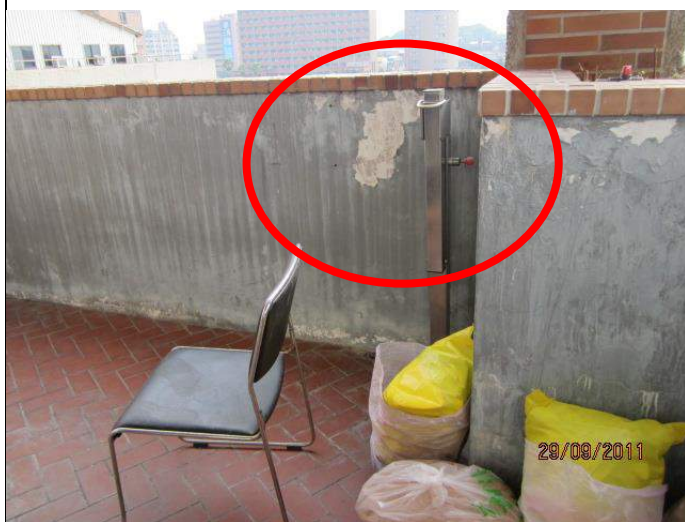
圖 8、實驗室外緊急沖淋設備位置堆放物品且拉環無法使用

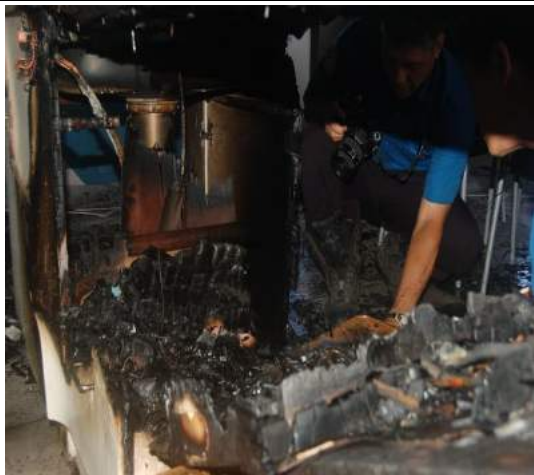
消防局火災現場勘查。實驗桌下方已遭火焰燒毀。

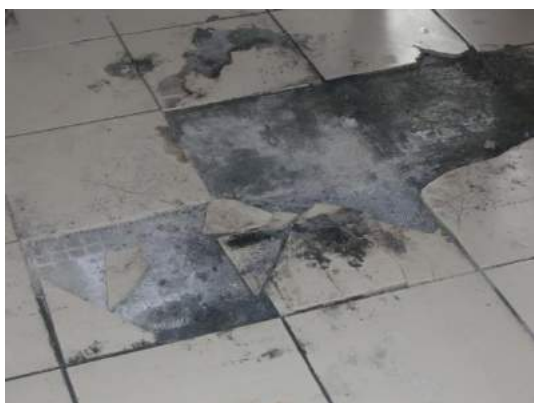
著手進行地板整修復原工作。

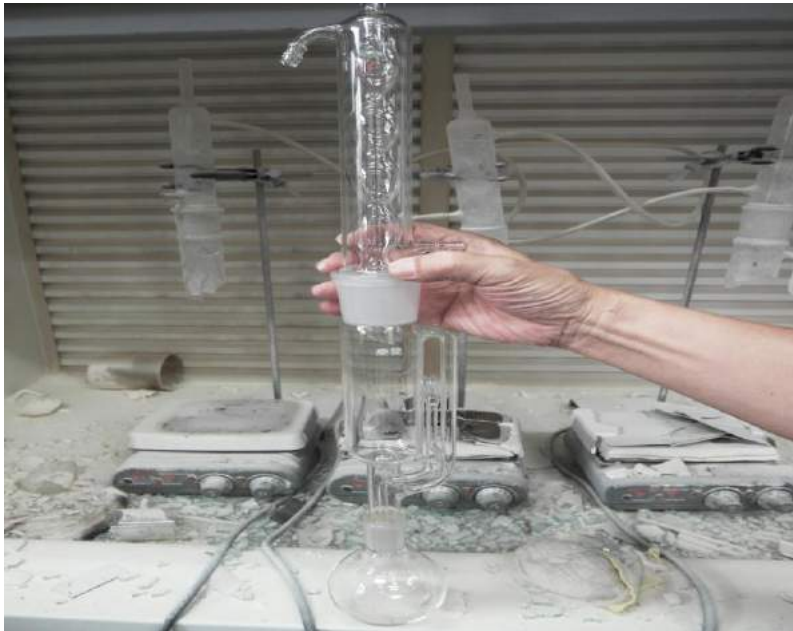
圖 7 為學生進行實驗所常用的索式萃取裝置。

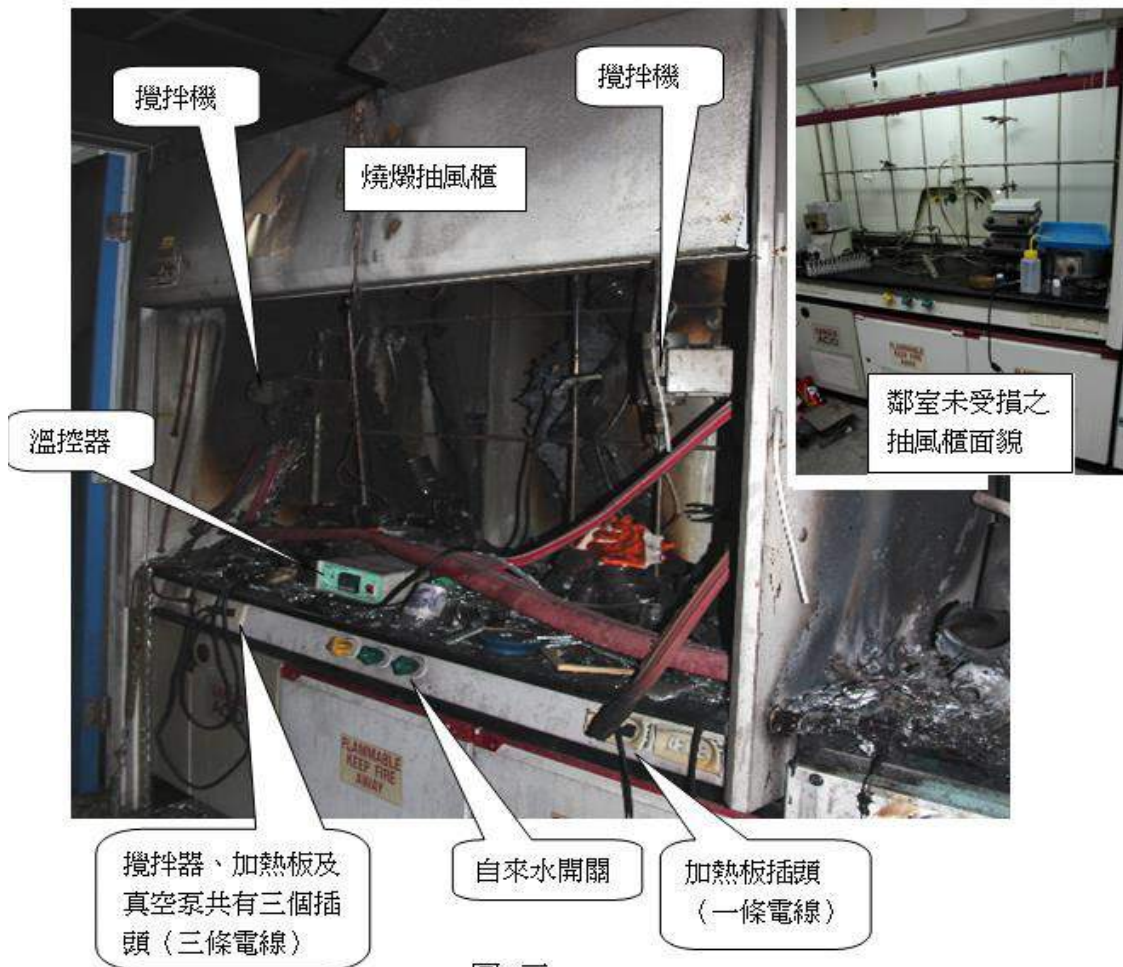
圖三

1. 地面積水是抽風櫃內之冷凝管被燒破（圖四），且自來水開關未關閉情形下（圖三），由頂樓上水塔之水不斷流出，導致地面積水甚多。
2. 因適逢期中考，B實驗室已有一週未使用，而冷凝水管何以被燒破？唯一能夠產生火源之可能為電線走火。
3. 電線走火原因：抽風櫃桌面上有四條電源線之插頭仍插在插座上（圖三），亦即仍有電流存在，電源線雖然有絕緣塑膠皮，但學生長期在實驗過程中必然使用許多有機溶劑，可能有機溶劑在取用過程中，或多或少會濺噴到電源線上之絕緣皮，長久以來絕緣皮已逐漸劣化而不知，且抽風櫃桌上有四條長電源線可能互纏繞重疊（圖五），而電源線之電流產生熱量，發生短路燒熔。
4. 因未及時發現電線引燒，使燃燒火焰從抽氣櫃內向上燃燒到抽氣櫃上之紙箱，再燒至藥品櫃上之紙箱，又再沿燒置物架，擴燃至B實驗室（圖六）。
5. 因電線燃燒速度不快，從積水程度推測，自電源線著火至被發現為止，至少有30分鐘以上。

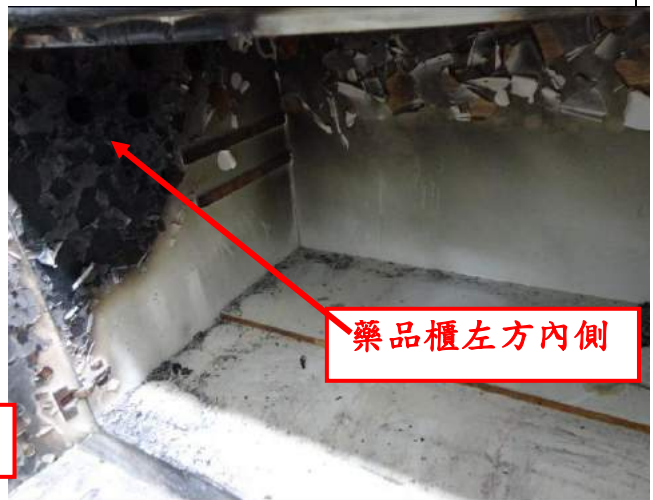
藥品櫃左方內側

圖 3 藥品櫃左側門內側受損狀況

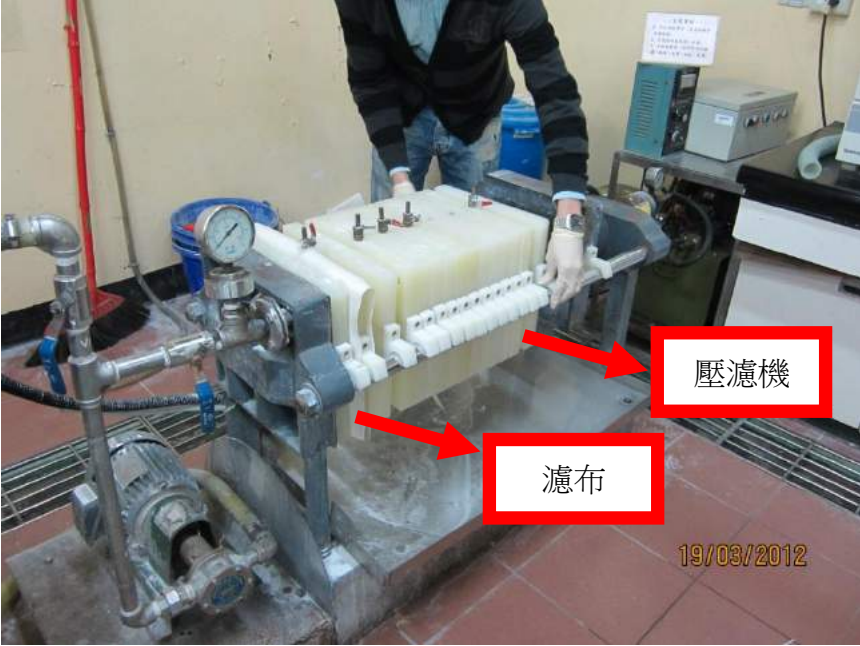
<p>壓濾機</p> <p>濾布</p> <p>19/03/2012</p>	<p>操作壓濾機，於拉緊濾布過程中，伸手入板框間整平濾布示意圖。</p>
照片 2

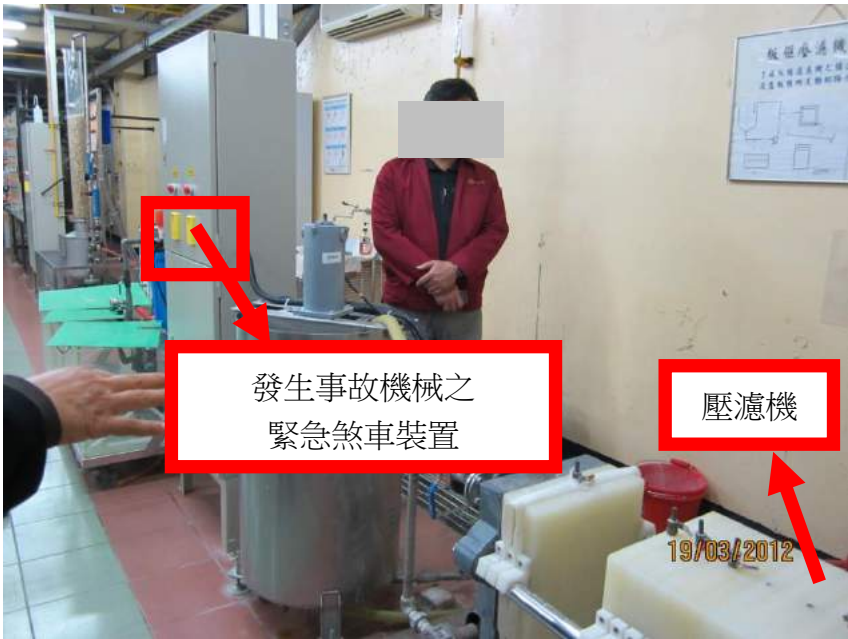
不安全狀況：動力遮斷裝置未置於從事作業之勞工無須離開其工作崗位即可操作之場所。
（照片2）

<p>發生事故機械之緊急煞車裝置</p> <p>壓濾機</p> <p>19/03/2012</p>	<p>發生事故機械之緊急煞車裝置與壓濾機相對位置。</p>

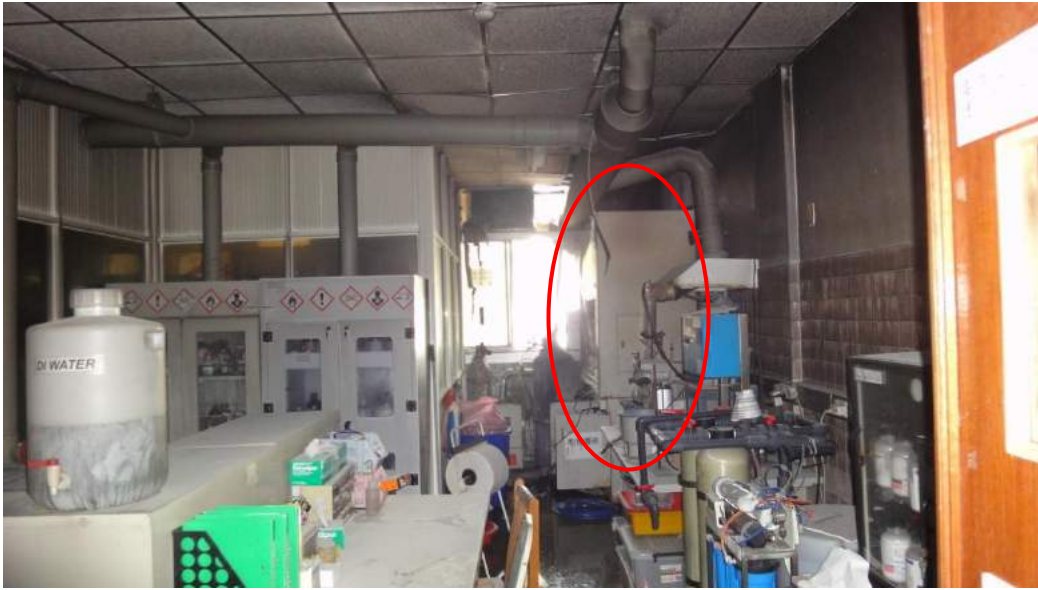
上圖圈選處為本次事故點-排煙櫃

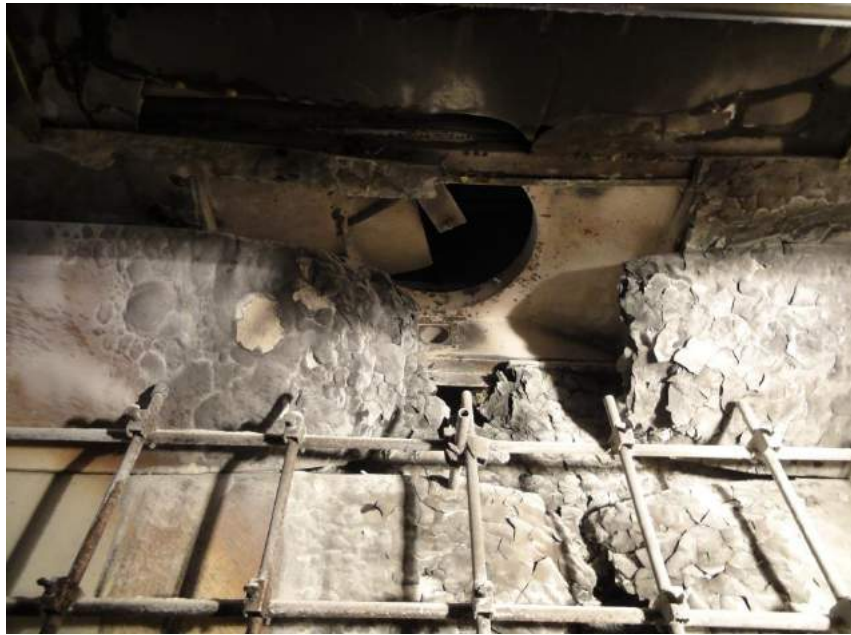
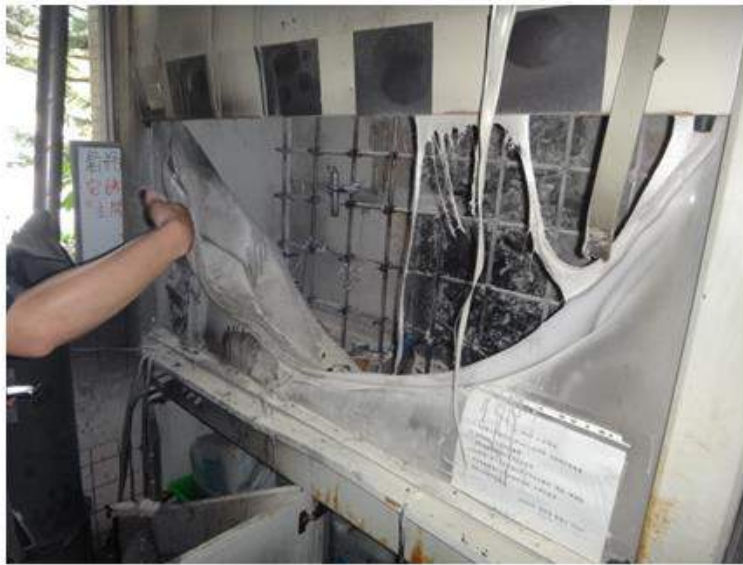
毀損之排煙櫃-壓克力視窗熔毀，局部排煙櫃背板燒焦，上方排氣管前半部毀損

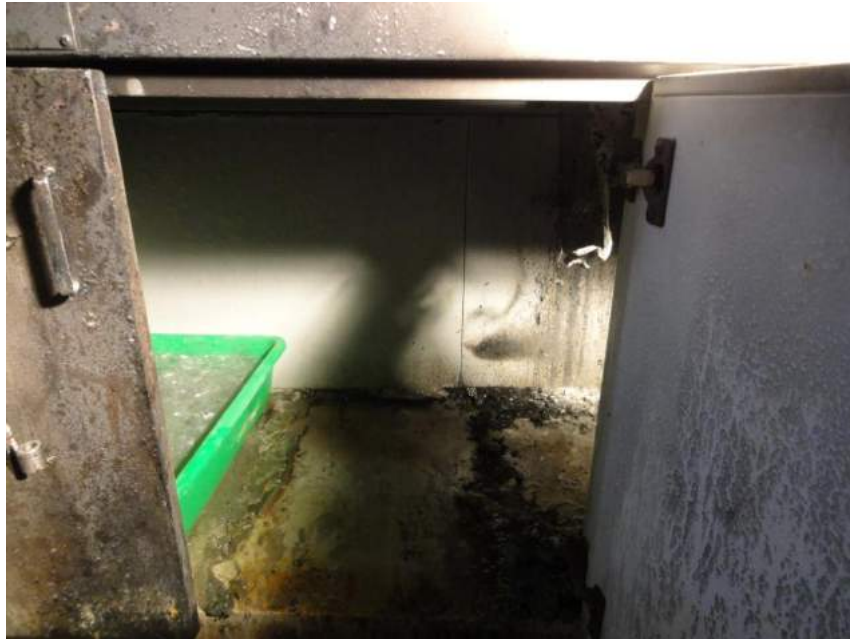
事故原因，初步判斷疑似溫控器過熱保護未作用之情形下，可能陶瓷加熱攪拌器之加熱板在加熱過程中有破裂，電熱絲高溫加熱，或因持續加熱致油鍋內矽油溢出經電熱絲高溫加熱而燃燒(現場有白色粉狀物殘留可能就是矽油燃燒之結果)，另高溫之陶瓷加熱攪拌器也熔破排煙櫃檯面，由於本次事故並無人員損傷，非屬勞安法規之重大事故案件，故未待鈞部派專家蒞校調查即先行復原，將一併列入檢討。

有白色粉狀物殘留之痕跡

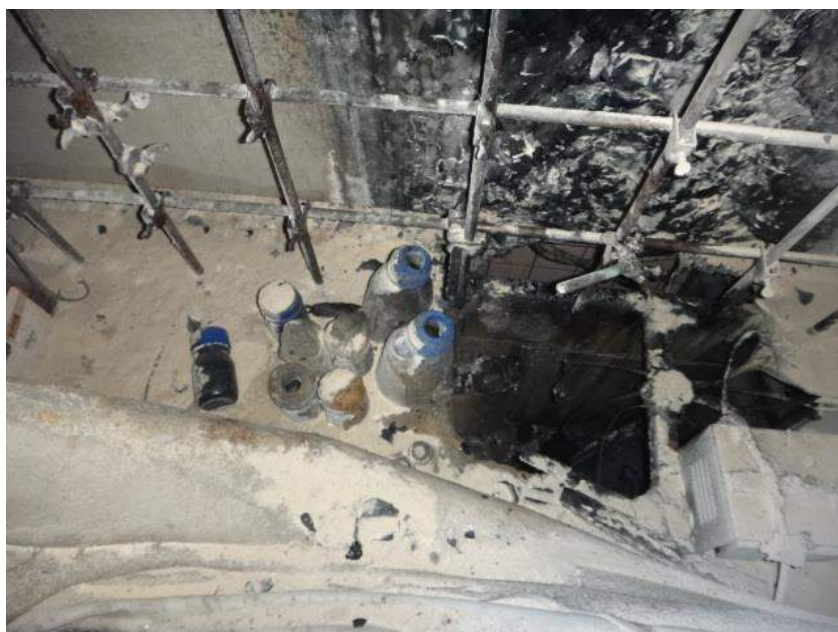
排煙櫃檯面-塌陷處為陶瓷加熱攪拌器放置處(實驗進行位置)，周邊之瓶罐為空瓶，
