學校工作場所災害案例報告 1

使用打火機點燃酒精膏導致左手小臂二度灼傷

學校工作場所職業災害案例報告 2

某大學 土木系材料室 電線走火意外

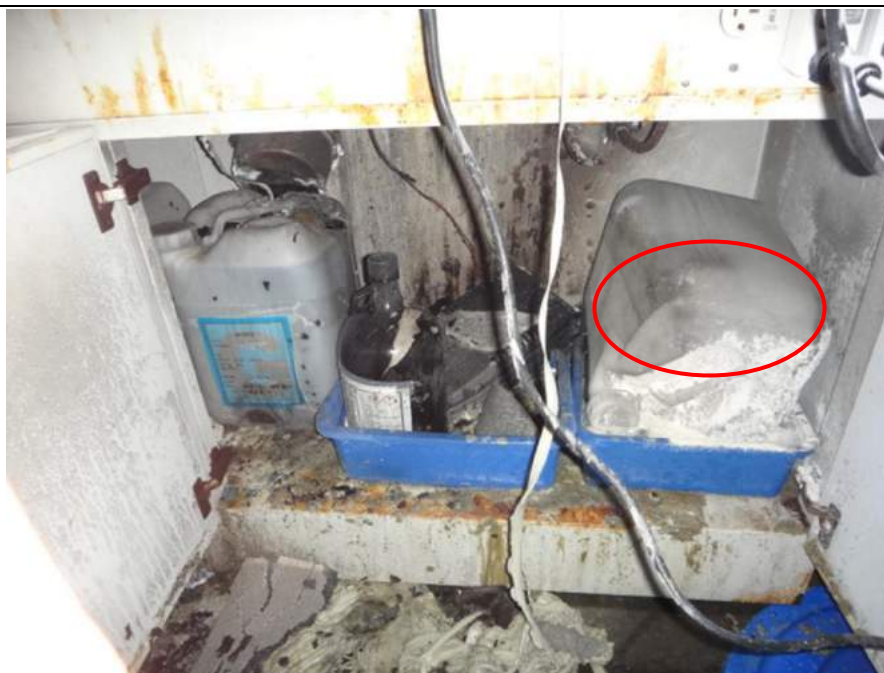
損毀之陶瓷加熱攪拌器掉落至下方塑膠廢機油桶(馬達潤滑油)，廢機油桶熔毀

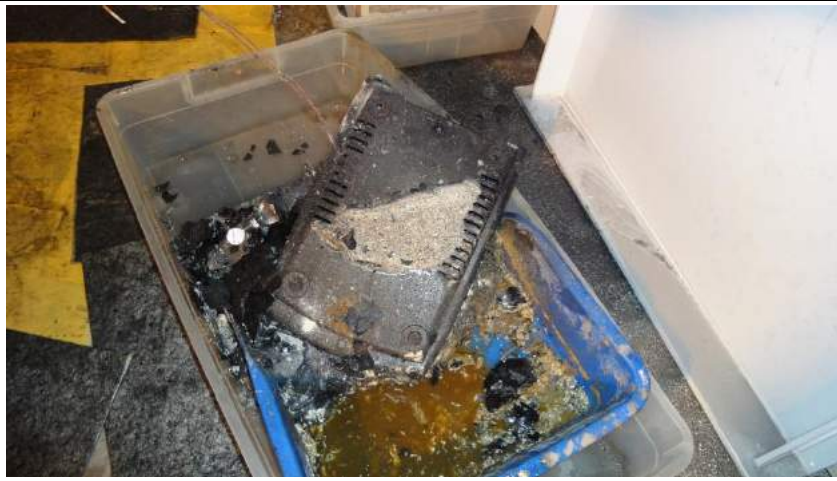
移出毀損陶瓷加熱攪拌器

1. 加強安全衛生教育，實驗過程中現場要有人監管，並要求學生確實遵守SOP。
2. 要求陶瓷加熱攪拌器之販賣商至校說明，並持續調查確切原因，以杜絕似事故。
3. 建議全校實驗場所暫停使用該機型之陶瓷加熱攪拌器，
4. 將本事故製成案例宣導，嚴格要求各實驗室務必依照各實驗之SOP工作。

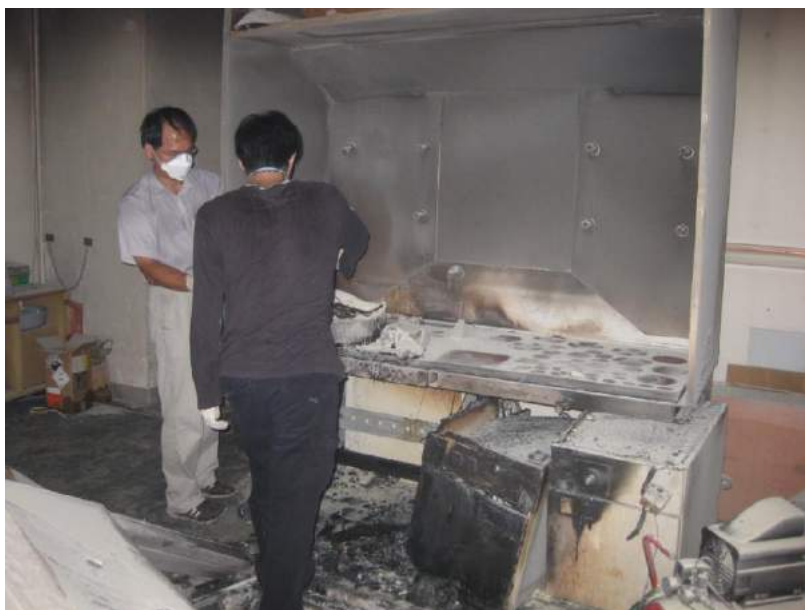
圖五、(現場清理中) 抽氣櫃中物品清理情形

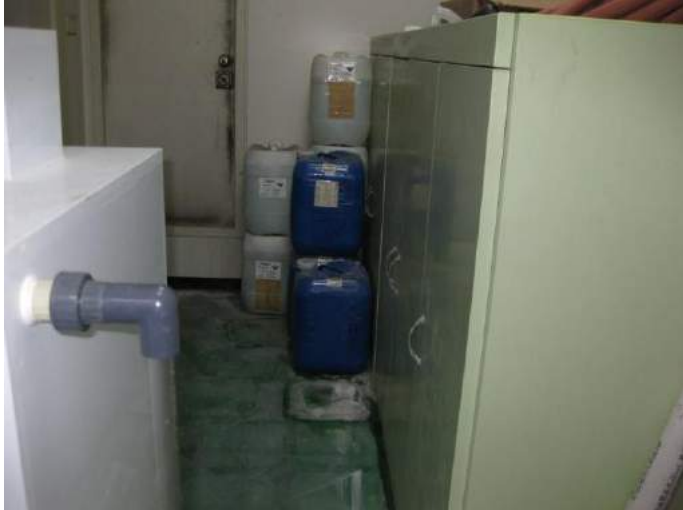
該作業場所化學品未依規定存放於藥品櫃中，且理應底部放置盛液盤，且不應多罐堆疊。
酸性溶液應該有溢出（地面已有腐蝕痕跡），會造成地面與臨近機台之腐蝕，亦可能影響相關電氣設備。

(c) 該場所除上述設備檢視問題外，應加強化學品管理，溢漏之化學品應是導致電線劣化之主因。

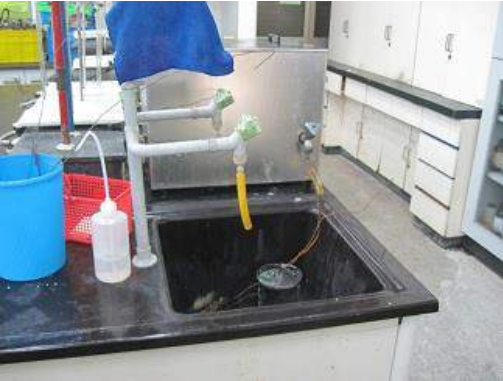
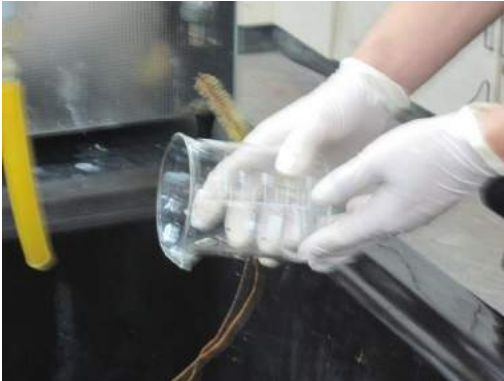
說明	事故發生水槽	事故後模擬狀況(非當天學生)
現場 照片

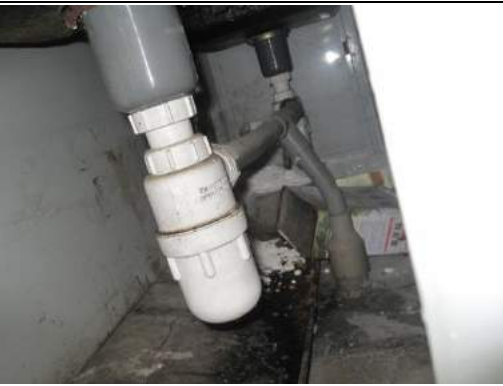
本欄空白
說明	事故發生之水槽下方配置管路	本欄空白

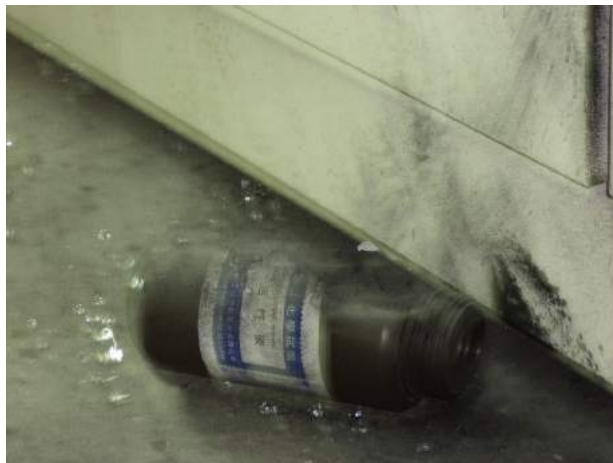
活性碳粉瓶

排氣櫃下方因爆炸炸穿導致下方藥品瓶破損

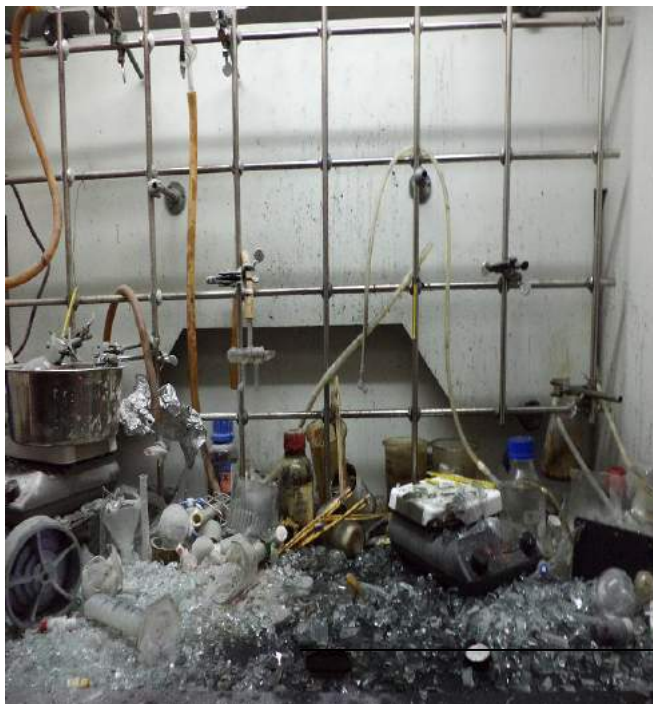
炸穿之洞

排氣櫃內除反應瓶位置有炸出一過洞，且將排氣櫃內多數玻璃物品毀損

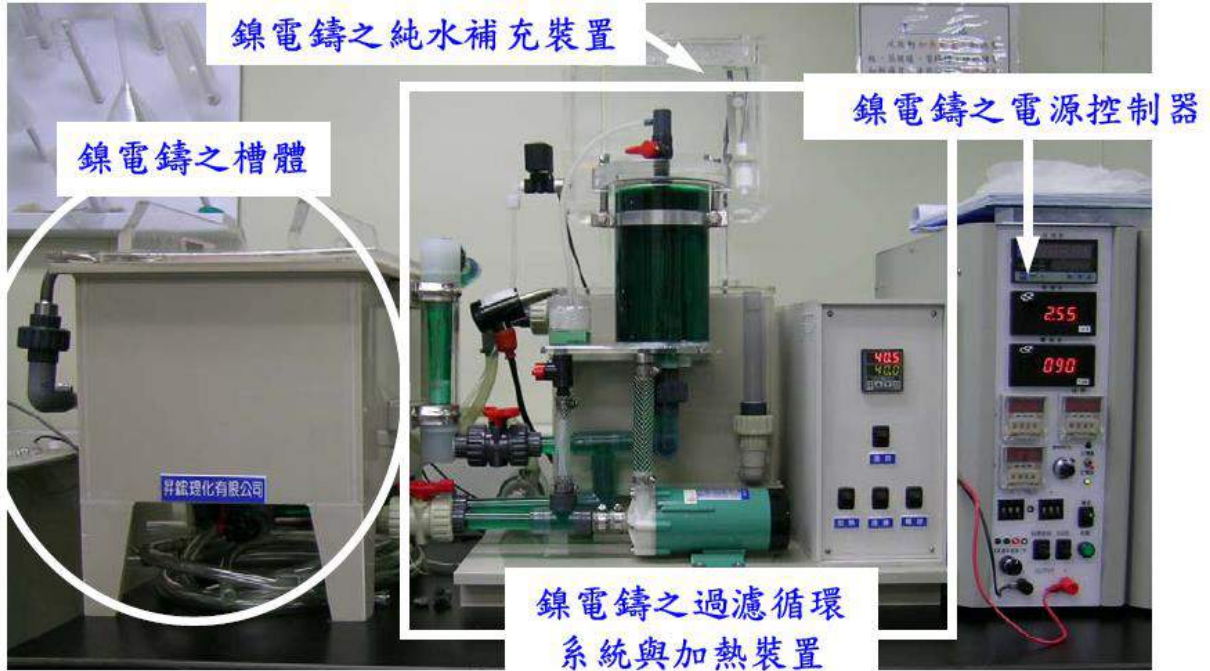
圖 2. 精密電鑄設備

綜合分析：據實驗室負責人敘述：火災發生當日實驗室無人且未使用精密電鑄設備(鍍液為無機鹽類)，但學生於前一日下午，已發現該設備運轉時有異常聲響，當時即參照標準作業程序，關閉該項設備(但未拔除插頭)。直至 6 月 00 日晚間竄出濃煙。依現場概況初步推論，本事件起火點疑為鑲電鑄設備後方之插座(圖 1、圖 2)，發生原因可能為電鍍液體管線洩漏，噴濺至電器插座造成短路。推測發生火災原因如下：

(1)水源與電器插座距離過近，致液體洩漏可能導致短路起火。

1. 精密電鑄設備緊鄰插座(電氣線路接近水源)，應裝設漏電斷路器。
2. 建議全面清查電器插座或開關鄰近水源之實驗設備，檢查有否設備漏水之可能。
3. 電線應定期實施自動檢查。
4. 建議規定待維修設備，除關閉電源外，須將所有能量釋放(含位能、動能)外，並將設備內儲存之內容物全部釋放。

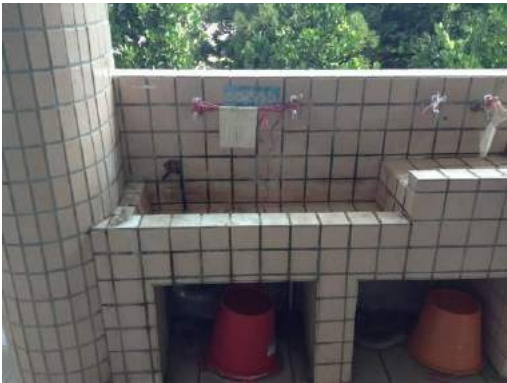
災害發生現場：洗手台

民國 102 年 9 月 00 日，由於教室外的洗手台堵塞，校方人員倒入自行買來的氫氧化鈉後，水管突然爆裂導致人員灼傷。一旁的導師及六名學生也被濺出之噴出物波及，送醫治療後並無大礙。受傷者先行沖水再由消防隊送至醫院，經過醫院處理後當晚 6 名學生及導師可以回家。校方人員因眼角膜 2-3 度灼傷需留院觀察與治療。

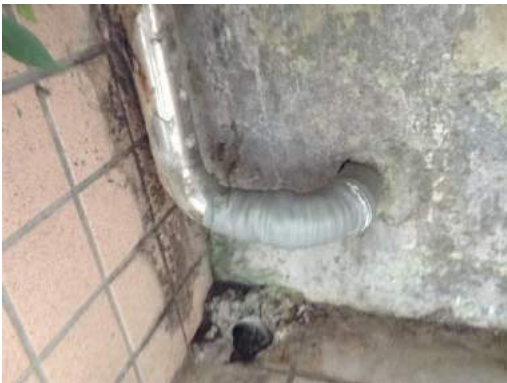
排水管設計不良(水洩不順暢)，導致水管堵塞。

5. 改善排水管排水效能，並於進水口處設置攔汙裝置或請專業清除機構清除之。

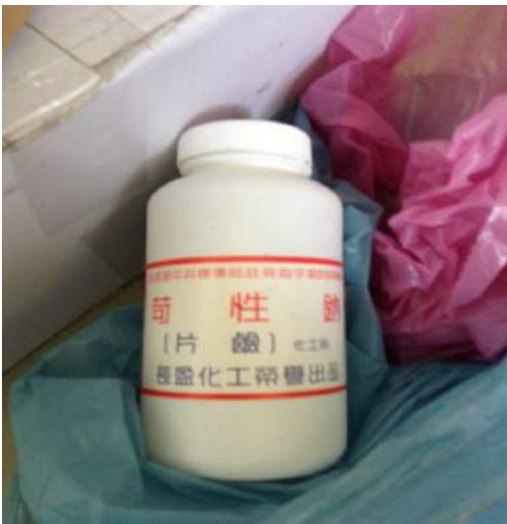
作業人員所使用之固體苛性鈉（氫氧化鈉）

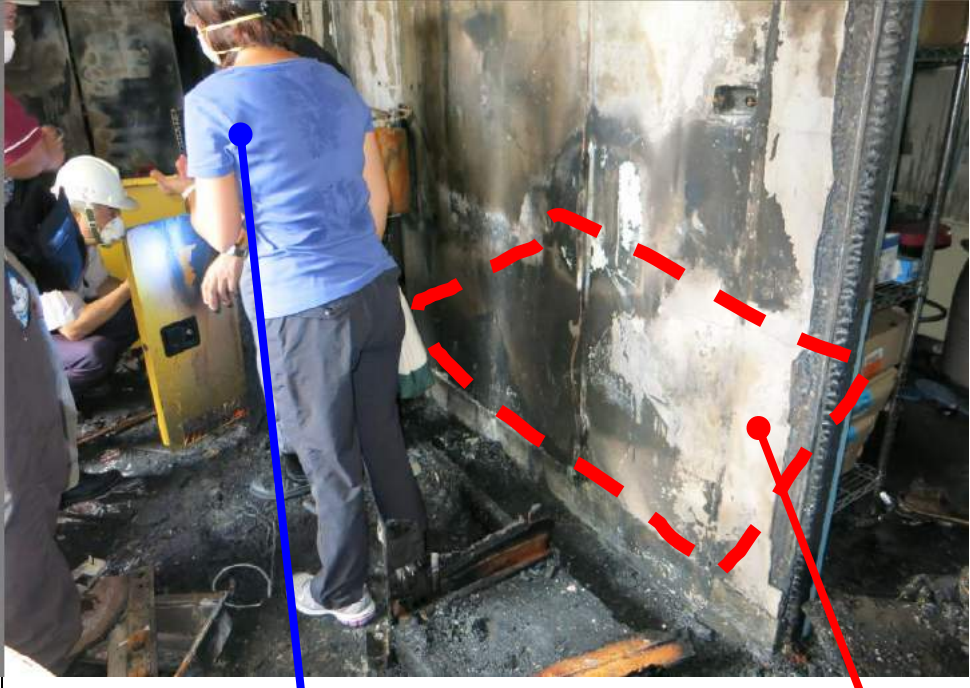
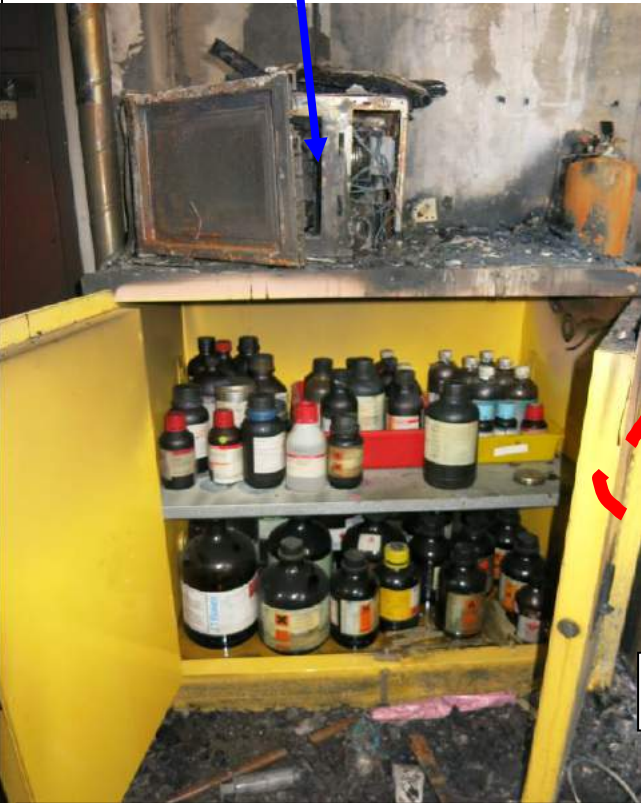
1. 直接原因：走廊木櫃桌面放置之烘箱為疑似起火點，烘箱下方之木櫃桌面板被燒成一個破洞，且消防鑑識該處為火場炭化最嚴重之處(圖 2)，據稱木櫃下方櫃內放置實驗耗材、洗淨之血清瓶等待用物品(但可能有疏忽而未注意之易燃物品經烘箱加溫引燃(待求證相關人員釐清，以加強實驗室管理))。

(疑似起火點) 實驗室外走廊木櫃桌面燒毀情形

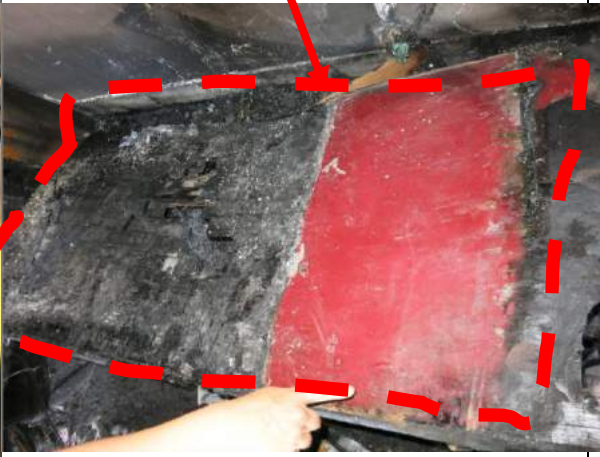
疑似起火點左側防爆櫃(內置化學品，上置微波爐)

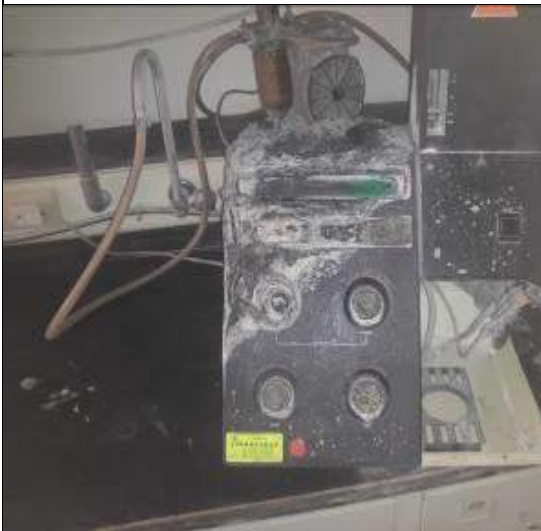
圖 3.損毀之火焰光度計正面

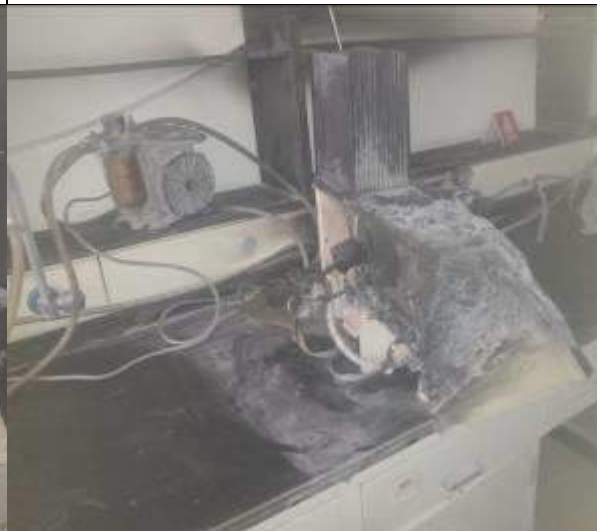
圖 4.損毀之火焰光度計背面(爆出點)，燃燒爆炸後先燒毀儀器上方、上方萬向排氣罩及後方之實驗檯面

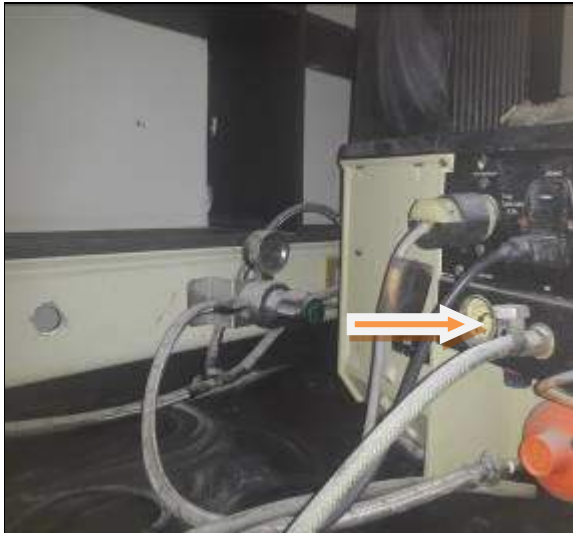
圖 5. 正常之火焰光度計背面(現場同型爆出點原是壓力表)

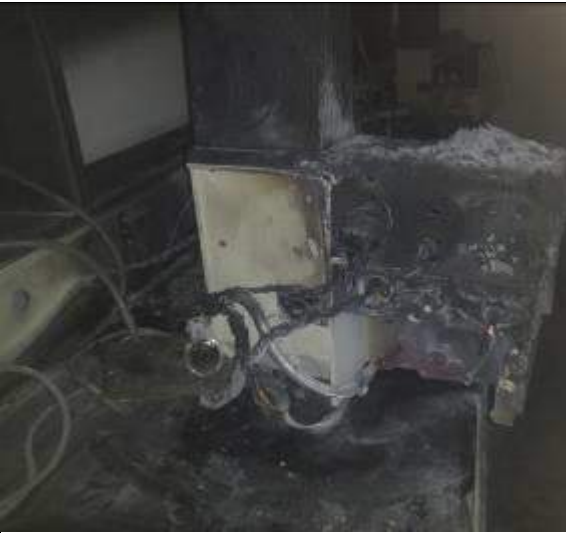
圖 6. 損毀之火焰光度計背面(疑似熱源點燃瓦斯後爆出點)

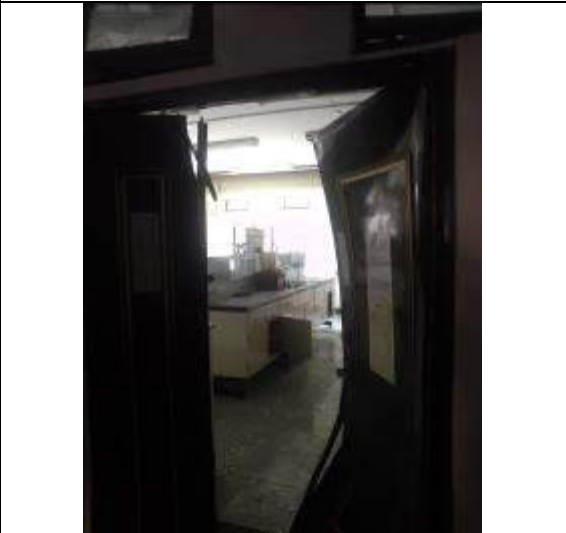
圖 8. 受災後之門窗(此為對面實驗室門，儀器室門炸飛撞及對面門導致)

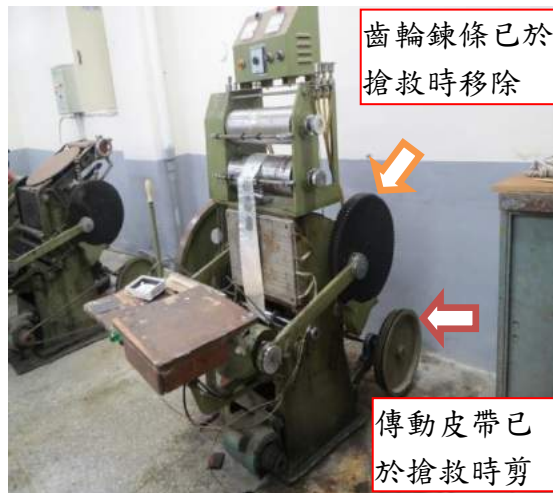
A 同學與另兩位同學共同一組進行該科專業之實習課程燙金印刷練習，該機械如圖 1，其他兩位同學中午前完成指定之練習。A 同學下午上課時繼續練習，操作燙金機時因紙片掉落機器後方（機械後方空間如圖 2），而在未關機的狀況下進入機器後方與牆面之空隙中彎腰撿拾，因該機械未加裝任何安全衛生防護設施，且 A 同學的頭髮未以髮帽包覆，因此 A 同學頭髮被機器轉動軸捲入，導致頭皮被撕裂，此時在旁之師生，立即切斷電源，剪斷傳動帶，並立即將 A 同學送往醫院。

圖 1.發生災害之燙金機
(傳動皮帶已被剪斷、齒輪鍊條已移除)

- (四) 建議針對實驗(習)場合應共同遵守之安全衛生相關守則、知識，開設一定時數以上之課程。(學校職業安全衛生管理要點第 14 條，學校對進入實驗(習)場所學習之學生，應視場所特性，施以必要之教育訓練。)
- (五) 應建立標準操作程序，操作之前應詳加講解，針對易被捲入、夾入之機械，亦應特別說明安全衛生注意事項(例如；頭髮、圍巾、領帶、蓬鬆之袖口、衣擺、褲管等易被夾捲處之防範)，並公告周知。
- (六) 建議應在機械設備明顯處，張貼安全衛生標示與警語，並應備妥設備之相關文件。(職業安全衛生標示設置準則第 3 條，關於操作或儀控之標示，包括一定順序之機具操作方法、儀表控制盤說明、安全管控方法等)
- (七) 建議藉此機會，進行全校機械設備之安全衛生普查，並為所有機械設備加裝適當之安全衛生防護設備與措施。(職業安全衛生法第 6 條；職業安全衛生設施規則第 41、43 條，雇主應有符合規定之必要安全衛生設備及措施)
- (八) 建議應為所有學生配置必要之個人防護具。(職業安全衛生設施規則第 285 條，應有適當防護裝置及置備適當之防護具)

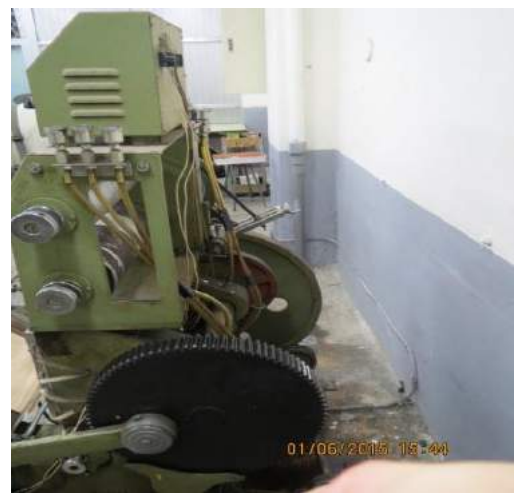
圖 2.發生災害之燙金機，紙片掉落後方空間

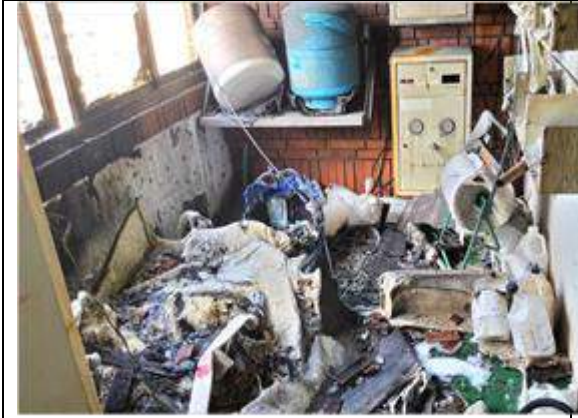
消防隊處理後照片，左下角為熔毀之抽風櫃及清洗台，右側為化學廢液及化學品空桶等固態廢棄物暫存區。

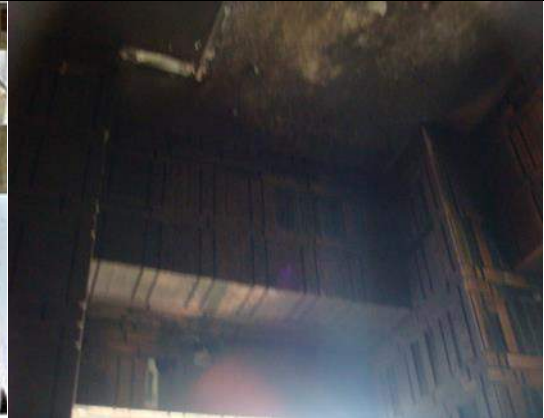
潔淨室內部天花板煙燻後碳化物遺留情形

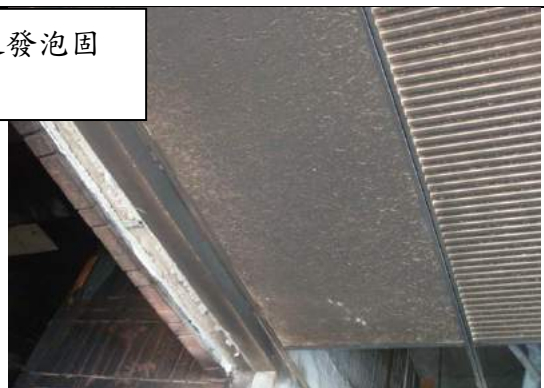
門外走廊天花板遺有碳黑(疑為有機物碳化)

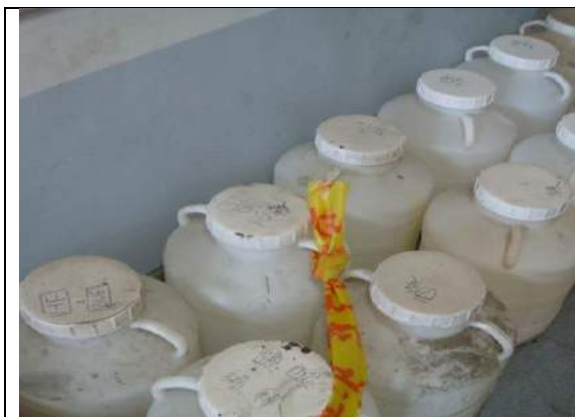
事後移出至室外之多桶多種化學品容器

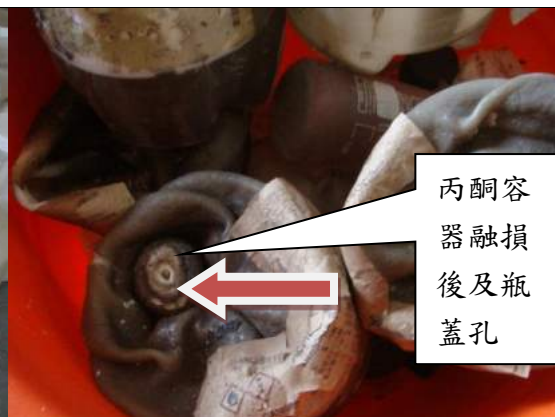
丙酮容器融損後及瓶蓋孔

受熱變形丙酮容器可自容器桶身變形與瓶口觀察到蒸汽釋放跡象

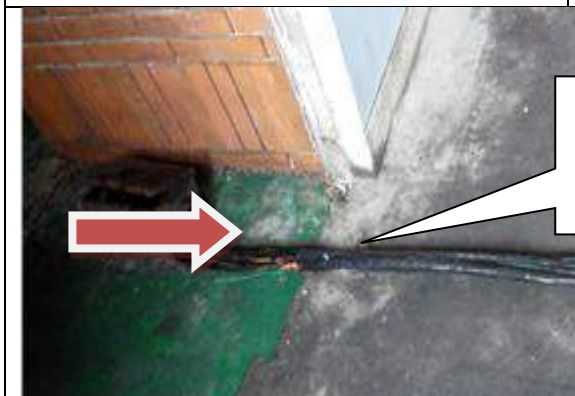
(一) 直接原因：本次災害可能因洩漏之鹼液接觸電線並腐蝕其絕緣導致短路；或洩漏之鹼液經摻入中和劑(摧腐靈)後造成緩慢反應發泡導致蓄熱升溫，再因隔板因升溫融損造成酸鹼中和放熱反應再升溫；上述兩種情況存在於未通風潔淨室之情況下，再因電流高溫或反應高熱接觸已蒸發之有機溶劑(如盛裝丙酮之在容器瓶蓋未密封)蒸氣，有機溶劑蒸氣持續因溫升而加速容器內易燃性液體揮發而造成本次災害。

燒損情形

疑似起火點：現場清運後保留之疑似電線短路跡證

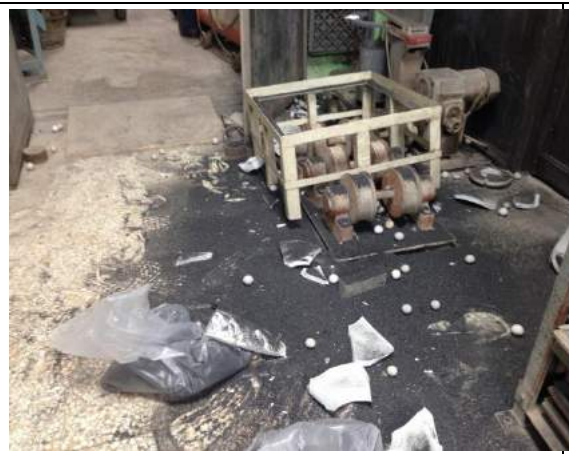
1-事故現場(1)

A 同學為幫助同班 B 同學使應用球磨機進行研究試驗，將原不屬於該球磨機系統的角鐵焊接框架框在球磨機轉軸的四周，球磨機啟動後瞬間，球磨鉢與角鐵框架左側角鐵支柱急速碰撞，導致研磨鉢因彈跳撞擊致破裂，瓷製碎片飛撞 A 同學的臉部導致鼻梁骨斷裂及嘴唇受傷。

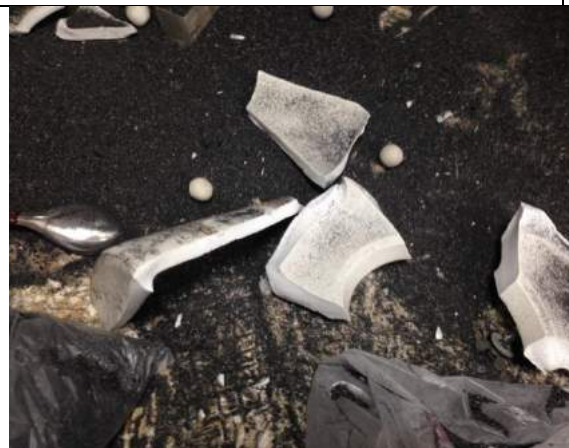
- (一) 直接原因：高速旋轉的球磨機上方放置的瓷製研磨鉢因撞擊異物、彈跳，致碎裂；碎裂的研磨鉢瓷片飛擊人員臉部，致傷害事故。
- (二) 間接原因：
- 不安全狀況：操作人員不熟悉球磨機轉數調整機構，或轉數調整機構已無法作動。
- 不安全行為：為框住球磨鉢，誤使用不當角鐵框架，致研磨鉢急速碰撞角鐵框架，球磨鉢因運轉受阻致彈跳、撞擊而致破裂、飛散。
- (三) 基本原因：
- 1、球磨機作業未訂定安全衛生標準作業程序。

3-瓷製球磨鉢碎片

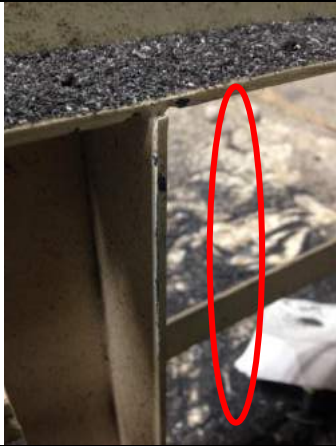
5-角鐵框架左側碰撞擦痕

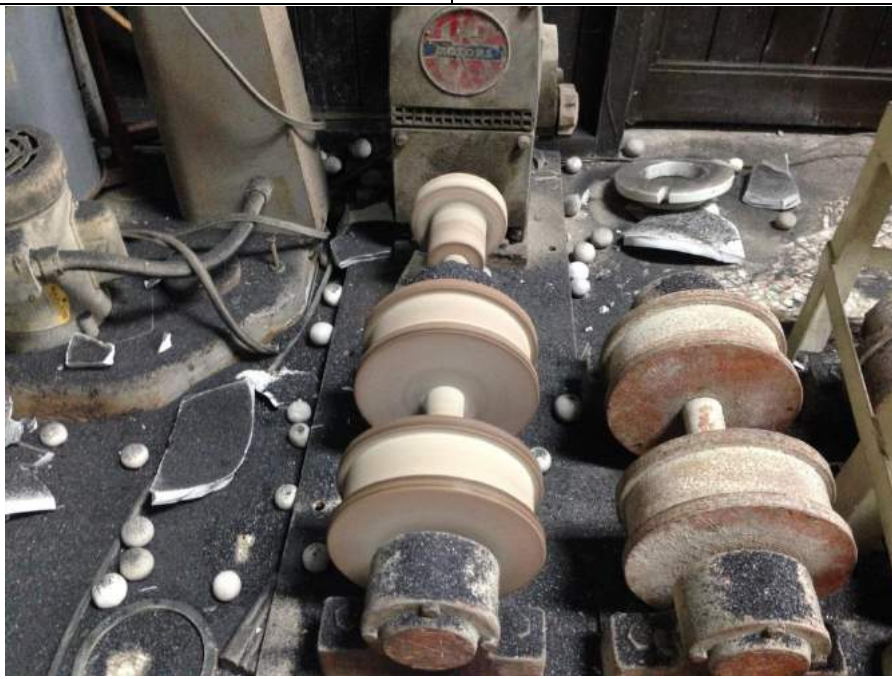
9-球磨機傳動轉軸運轉時的狀態

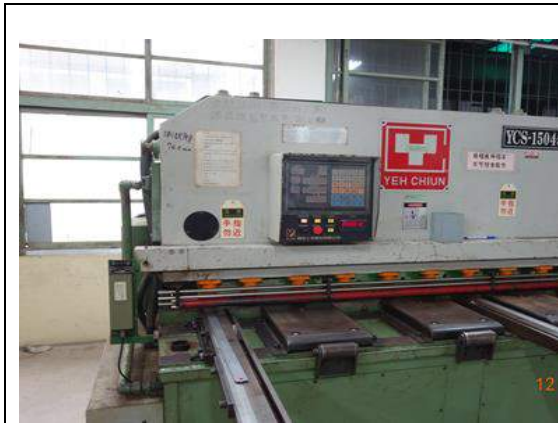
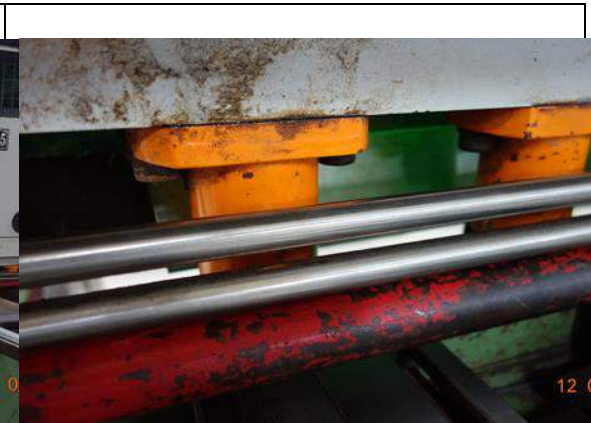
1-事故現場	2-紅色警戒圓管(紅色柵隔離保護柵欄)及黃色前壓板

(五) 衝剪機械應進行定期檢點與檢查。(職業安全衛生管理辦法第26、59條)

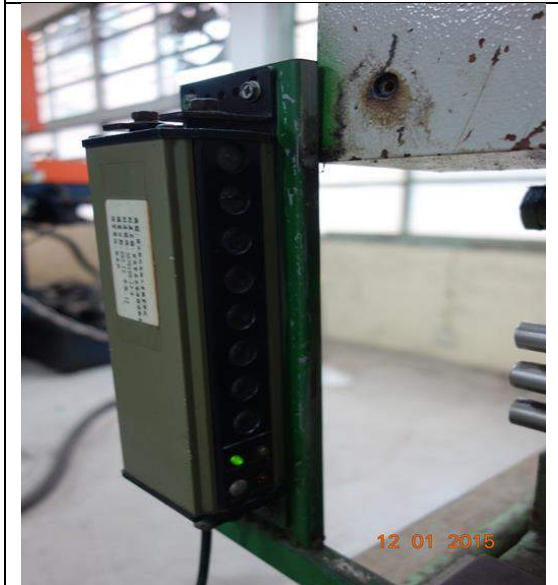
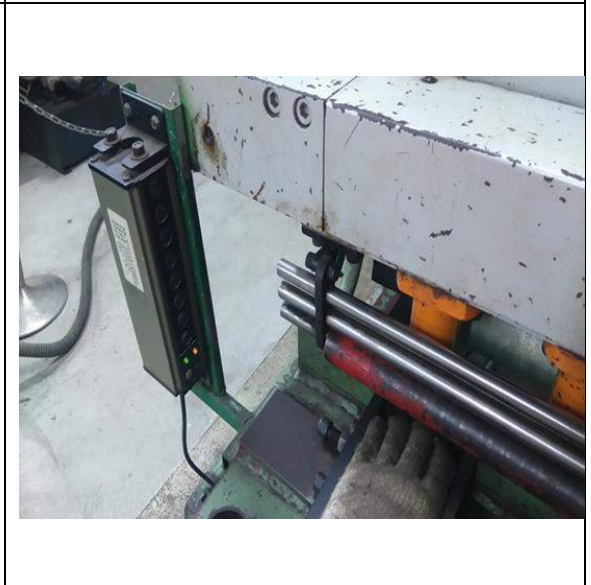
3-紅外線感應設備	4-前壓板(黃色部分)

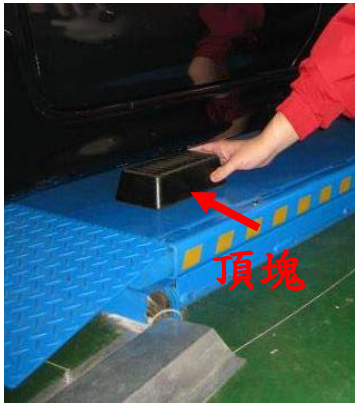
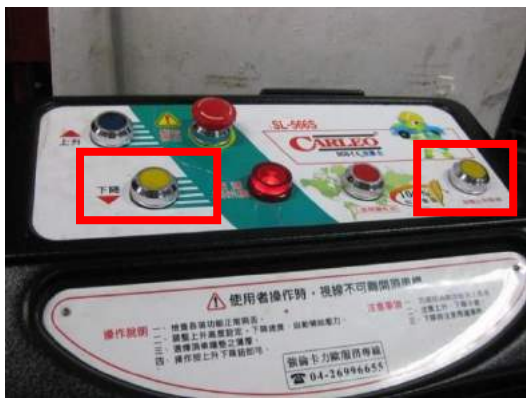
<p>圖 1 頂車機械操作實習示意圖</p>	<p>圖 2 頂車機械操作盤</p>

- (一) 建議針對實驗（習）場所屬性，訂定安全衛生工作守則及安全衛生標準作業程序，公告周知。（職業安全衛生法第 34 條；職業安全衛生法施行細則第 41 條），並要求進入實驗（習）場所之教職員工與學生遵守。另，安全衛生工作守則應報所屬檢察機構。
- (二) 對實驗（習）場所操作機械設備人員應施以從事工作與預防災變所必要之一般安全衛生教育及訓練。（職業安全衛生法第 32 條；職業安全衛生教育訓練規則第 16 條）；又因各項實習所操作之機械設備不盡相同，故應於課前，對學生施以各項機械設備之安全衛生教育訓練，並留存相關記錄。

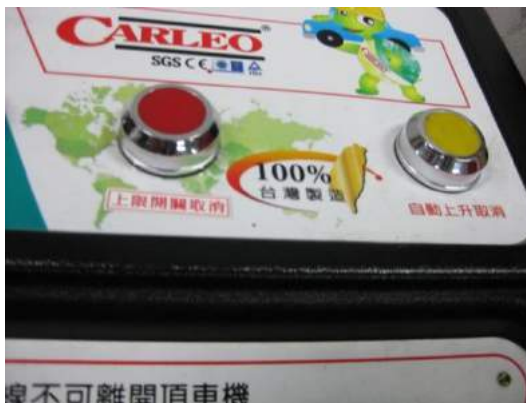
<p>圖 3 頂車機械操作鍵（上、下）</p>	<p>圖 4 頂車機械操作鍵(自動上升取消)</p>

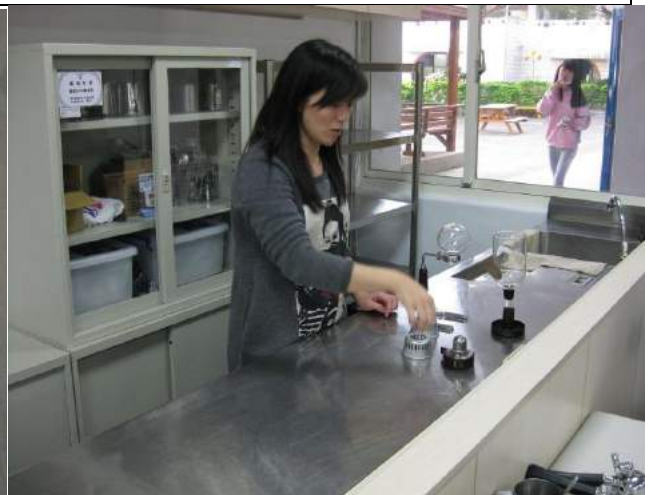
圖 4-置放酒精燈及打火機之工作檯

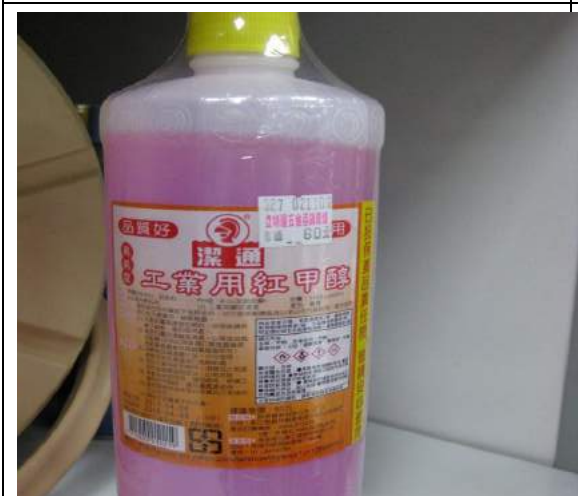
圖 5-工業用紅甲醇(甲醇含量 99.5%)

(三) 使用危害性化學品(工業用紅甲醇)從事作業前，應確認所使用物質之危險性，採取預防之必要措施。(職業安全衛生法第 6 條；職業安全衛生設施規則第 184-1 條)

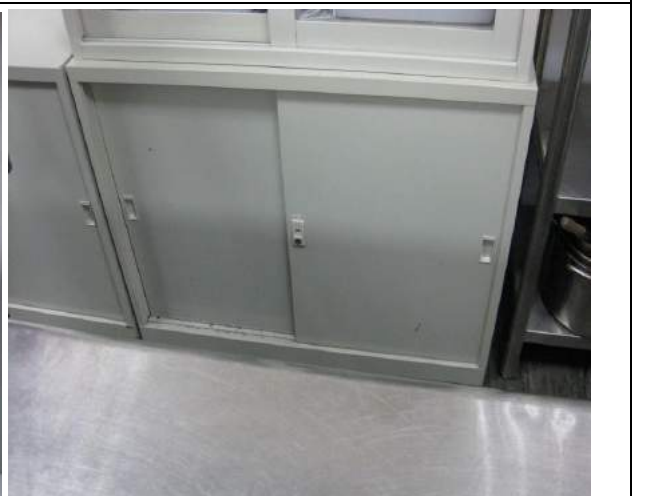
圖 6-置放酒精燈及打火機之儲櫃

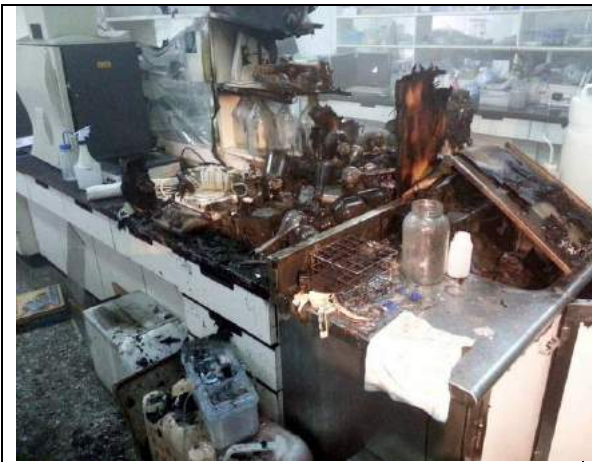
警衛室收到 OO 大樓受信總機自動發話顯示該大樓有火警異常信號，警衛室隨即派員到 OO 大樓察看，經察看確認是實驗室起火，即通報消防隊。消防隊到場後，因實驗室內狀況不明，亦不知有何化學物品，因此 OO 系人員到場時尚未破門，應消防隊要求到系辦公室找鑰匙，但因實驗室為指紋辨識系統，無法開啟，消防隊擔心火災擴大，無法等待，決定逕行破門。該扇門因為是鋼製門戶，破門不易，導致延遲進入滅火之時間。現場燒毀狀況如圖 1~3。

圖 1. 消防局拍攝之現場圖之 1

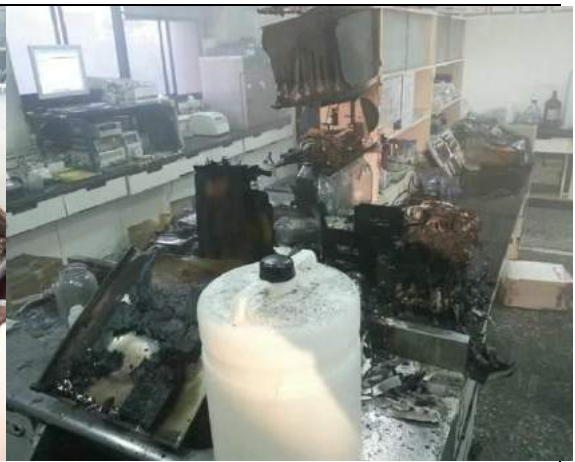
圖 2. 消防局拍攝之現場圖之 2

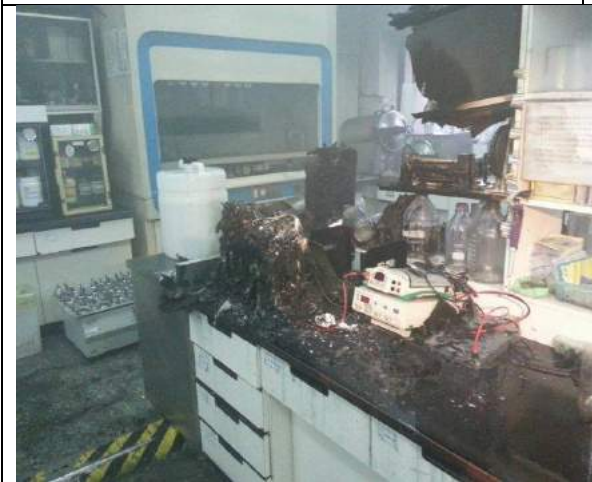
圖 3. 消防局拍攝之現場圖之 3

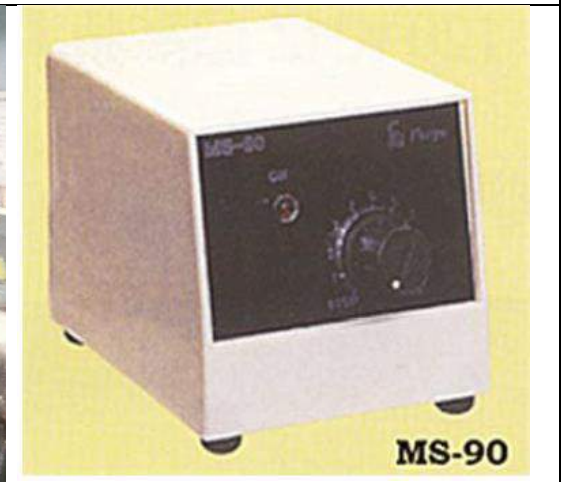
圖 4 同型攪拌器

- (四) 將本次火警災害事故之處理及預防等列入學校同質性實驗場所之教育訓練課程，檢討此型攪拌器之安全狀態，及此次事故之缺失及應改善之作業流程
- (五) 及標準作業程序。(職業安全衛生法第 5 條及第 32 條)
- (六) 對該系之各實驗室進行全面性普查。另檢討使用延長線之狀況，教導正確使用方法。
- (七) 該校一年內連續發生多起實驗室火災，該校應全面性對實驗室進行普查，並限期回覆改善情形。
